*Presidenza del Consiglio dei Ministri*

Commissario straordinario di Governo alla ricostruzione nei territori colpiti  
dall'alluvione verificatasi in Emilia-Romagna, Toscana e Marche

# **PIANO SPECIALE PRELIMINARE**

**MONOGRAFIE DEGLI INTERVENTI PIÙ URGENTI E COMPLESSI DI  
CONSOLIDAMENTO DI VERSANTE FINANZIATI NELL'ORDINANZA 13/2023**

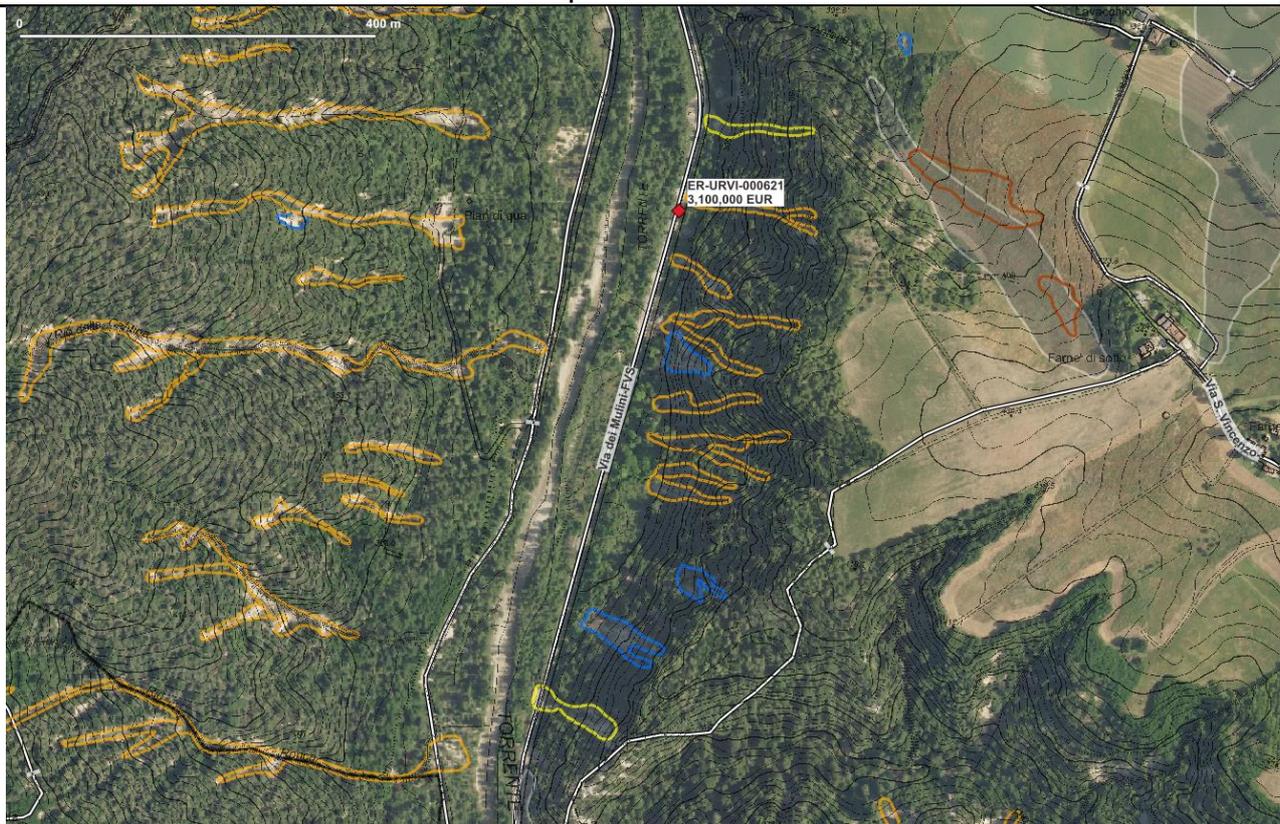
<b>Ordinanza: n°13</b>	<b>Comune</b> Loiano	<b>Provincia</b> Bologna
<b>Codice intervento</b> ER-URVI-000621	<b>Importo</b> 3.100.000 euro

<b>Descrizione in Ordinanza 13</b>																			
Lavori di ripristino definitivo della sede stradale e delle scarpate di monte e di valle della SP FVS FONDOVALLESAVENA																			
<b>Complessità Geologica/Geomorfologica</b> Si tratta di versante impostato sulle Arenarie di Loiano (LOI) con assetto a reggipoggio. Il tracciato stradale risulta essere stato raggiunto da alcune frane di scorrimento e colamento di detrito ed altri simili fenomeni si sono arrestati poco a monte. Il versante è molto acclive ed estesamente coperto da bosco. L'insieme di questi fattori porta a ritenere l'intervento ad elevata complessità (G3).	<b>G3</b>																		
	G2																		
	G1																		
<b>Complessità Beni Esposti</b> La SPFVS rappresenta un collegamento primario per la rapida percorrenza della Valle del Savena, la cui importanza è stata evidenziata anche da passate temporanee interruzioni nei pressi delle gole di Scascoli. Pertanto la complessità del bene esposto pare elevata (E3)	<b>E3</b>																		
	E2																		
	E1																		
<b>Rilevanza Complessiva</b> Dalla combinazione della complessità geologica/geomorfologica e dei beni esposti risulta una Rilevanza Complessiva elevata (classe A).	<b>A</b>																		
	B																		
	C

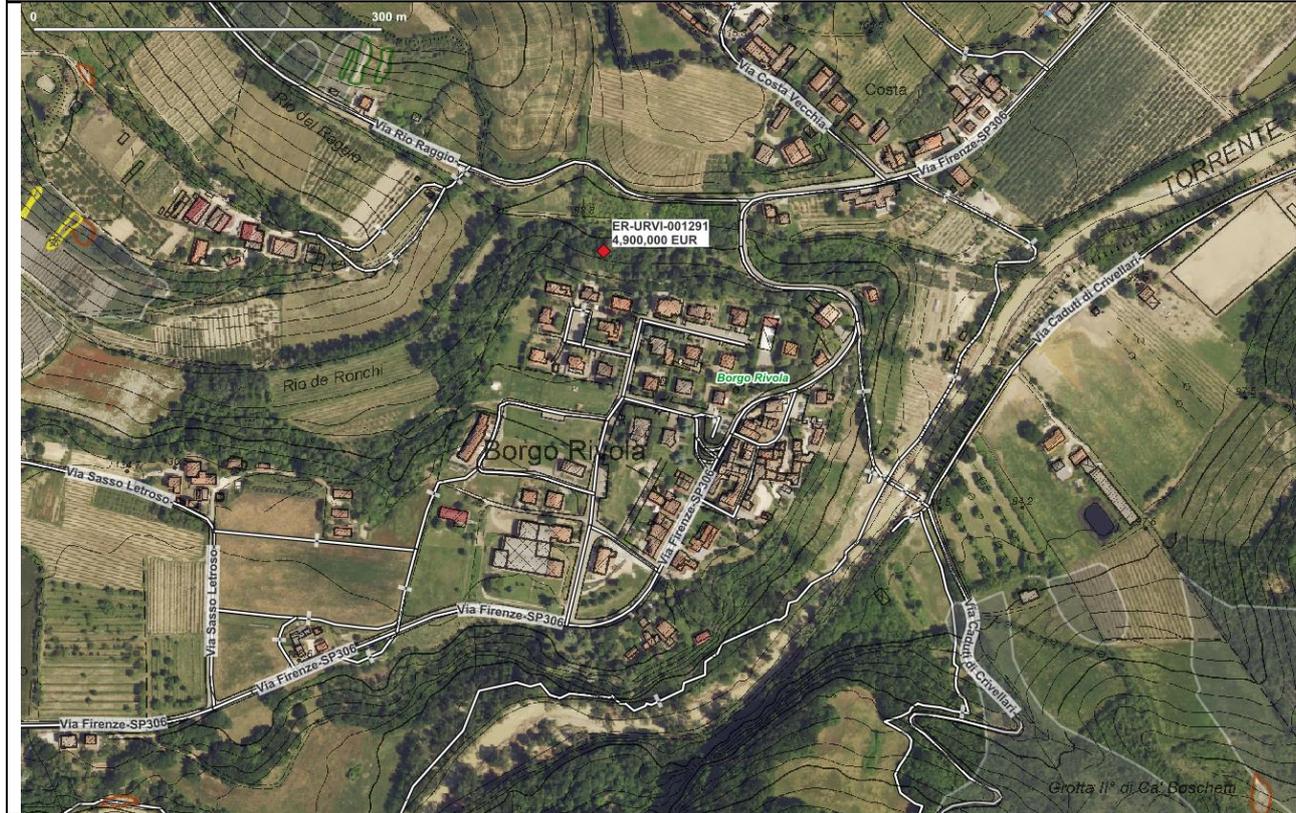
<b>Ordinanza: n°13</b>	<b>Comune</b> Riolo Terme	<b>Provincia</b> Ravenna
<b>Codice intervento</b> ER-URVI-001291	<b>Importo</b> 4.900.000 euro

<b>Descrizione in Ordinanza 13</b>																	
Sedime tratto stradale esistente nell'abitato di Borgo Rivola in frana non adatto al traffico pesante. Realizzazione di nuovo tratto stradale in variante all'abitato di Borgo Rivola																	
<b>Complessità Geologica/Geomorfologica</b> La situazione non risulta valutabile sulla base della foto aeree post-evento.	G3																
	G2																
	G1																
	NON VALUTABILE																
<b>Complessità Beni Esposti</b> La situazione non risulta valutabile.	E3																
	E2																
	E1																
	NON VALUTABILE																
<b>Rilevanza Complessiva</b> La situazione non risulta valutabile.	A																
	B																
	C																
	NON VALUTABILE

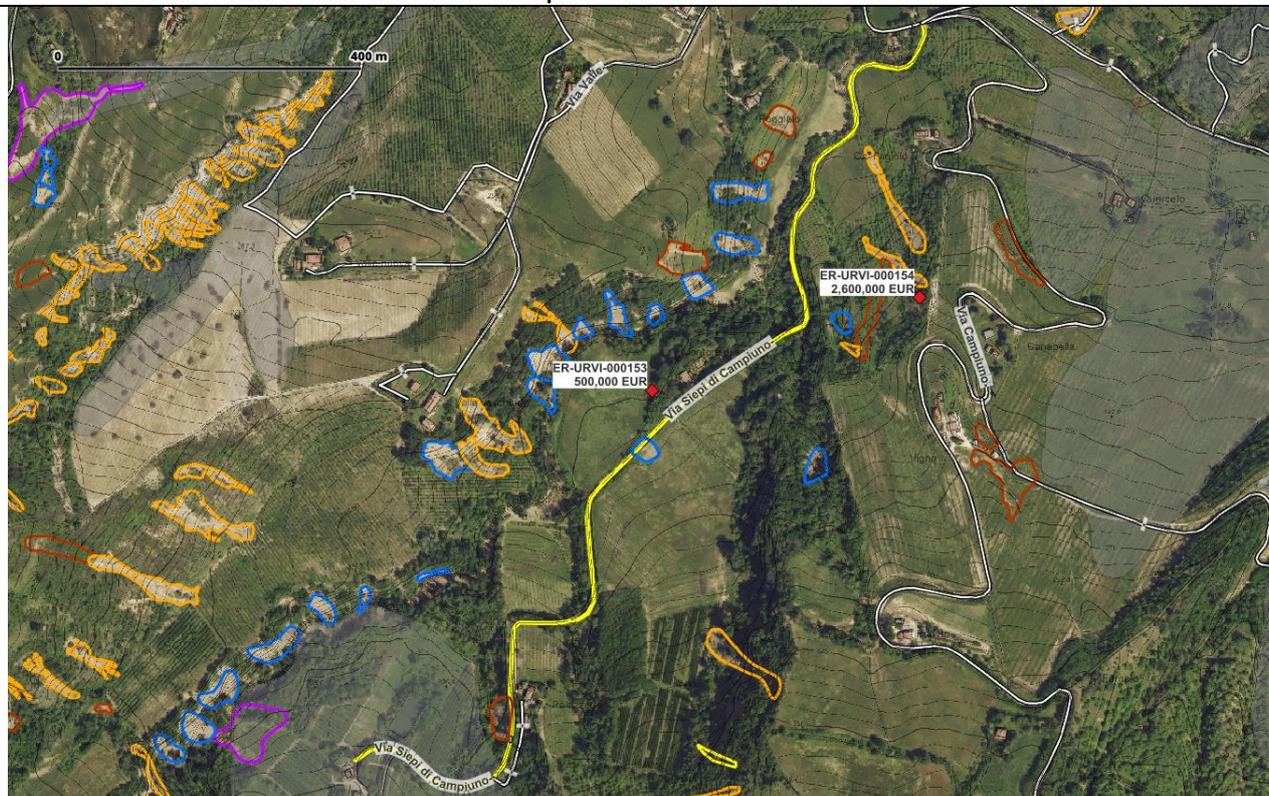
<b>Ordinanza: n°13</b>	<b>Comune</b> Borgo Tossignano	<b>Provincia</b> Bologna
<b>Codice intervento</b> ER-URVI-000153	<b>Importo</b> € 500.000

<b>Descrizione in Ordinanza 13</b>																	
Avvallamenti, fessurazioni e frane che hanno reso inagibile la sede stradale in più punti (Via Siepi di Campiuno). Istituzione del Divieto di transito. Lavori di ripristino sede stradale e consolidamento frane																	
<b>Complessità Geologica/Geomorfologica</b>																	
L'intervento fa riferimento ad una strada comunale (Via Siepi di Campiuno) che attraversa in gran parte versanti poco acclivi a prato. I tratti ripidi con copertura a bosco sono limitati. Lungo il versante sono state mappate diverse frane superficiali per scorrimento di detrito, ma quasi tutte non sembrano coinvolgere direttamente la strada. La complessità geologica/geomorfologica può essere quindi definita come modesta (G1).	<table border="1"> <tr><td>G3</td></tr> <tr><td>G2</td></tr> <tr><td>G1</td></tr> </table>	G3	G2	G1													
G3																	
G2

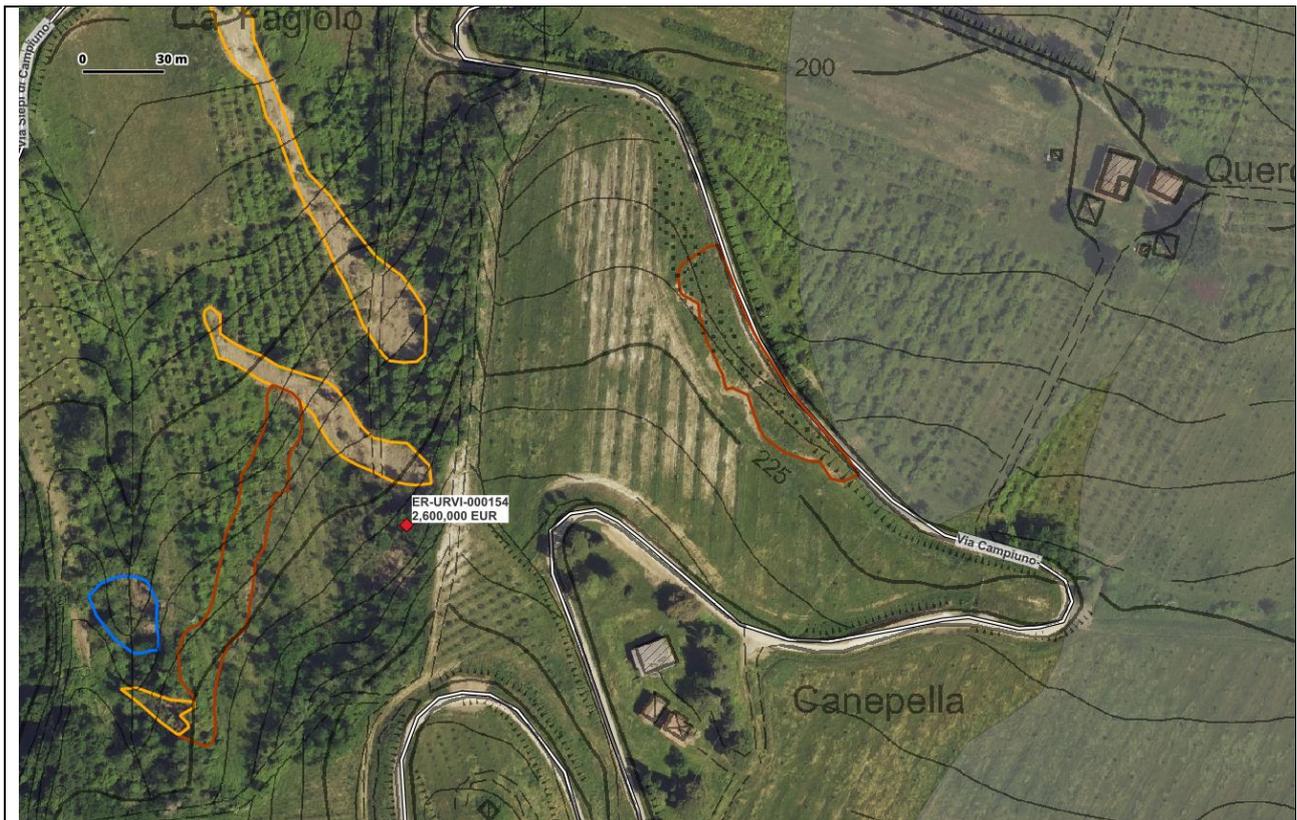
G3	B	A	A	G2	C	B	A	G1	C	C	B		E1	E2	E3	
G3	B	A	A															
G2	C	B	A															
G1	C	C	B															
	E1	E2	E3															
<b>Ordinanza: n°13</b>	<b>Comune</b> Borgo Tossignano	<b>Provincia</b> Bologna																
<b>Codice intervento</b> ER-URVI-000154	<b>Importo</b> € 2.600.000

Avvallamenti, fessurazioni e frane che hanno reso inagibile la sede stradale in più punti (Via Campiuno).  
 Istituzione del Divieto di transito.  
 Lavori di ripristino sede stradale e consolidamento frane

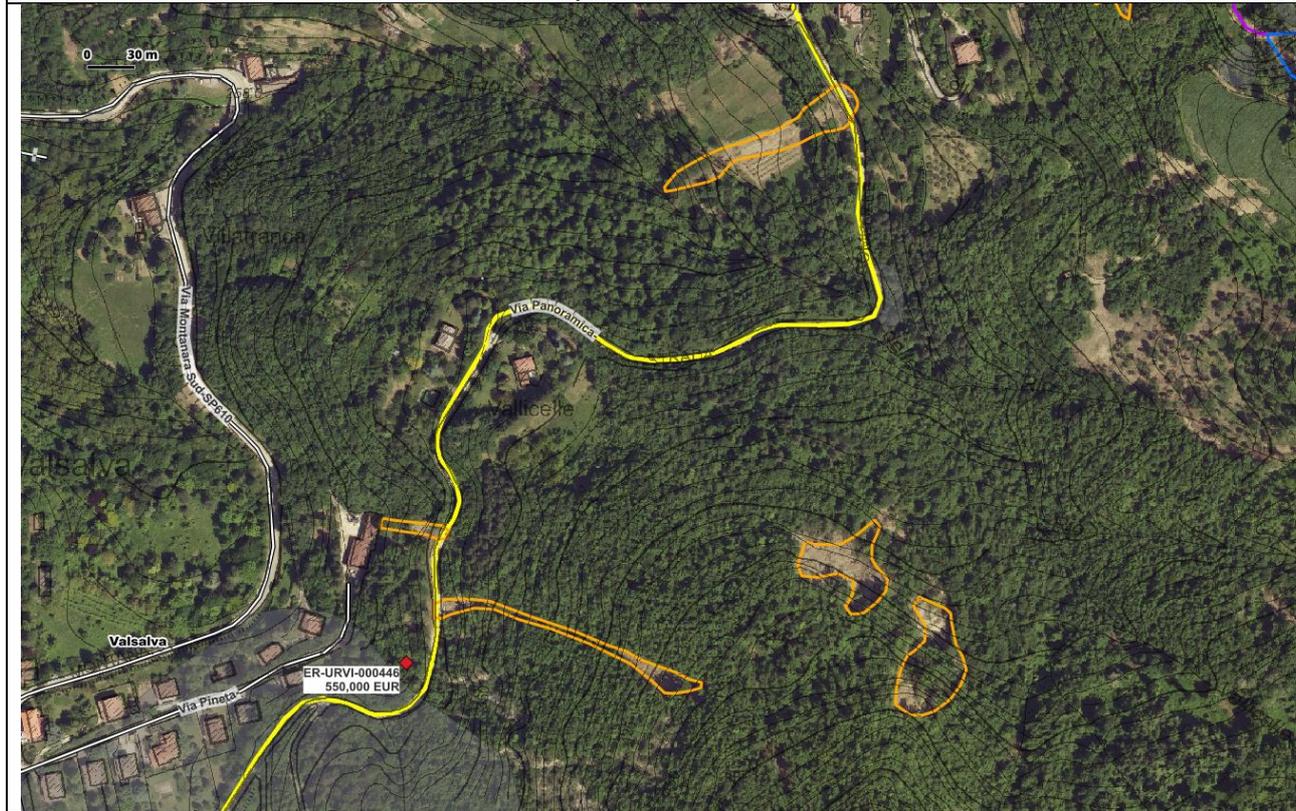
<b>Ordinanza: n°13</b>	<b>Comune</b> Castel del Rio	<b>Provincia</b> Bologna
<b>Codice intervento</b> ER-URVI-000446	<b>Importo</b> € 550.000

<b>Descrizione in Ordinanza 13</b>	
Cedimento a monte della banchina stradale (Via Panoramica). Ripristino banchina e sede stradale mediante palificate e altre strutture similari.	
<b>Complessità Geologica/Geomorfologica</b>	G3
Il versante si imposta sulla Formazione Marnoso-Arenacea (membro di Civitella di Romagna) con assetto generale a reggipoggio. L'area presenta una pendenza molto elevata. I fenomeni franosi riconosciuti sono costituiti da colate detritiche canalizzate. Uno scivolamento rotazionale/traslattivo è stato, inoltre, censito nel catalogo IFFI. Considerato il numero ridotto dei fenomeni e la pendenza del versante, la complessità geologico-geomorfologica è da considerarsi media (G2).	G2
	G1
<b>Complessità Beni Esposti</b>	E3
Il tratto di Via Panoramica interessato dall'intervento rappresenta l'unico collegamento tra le località abitate di "Vallicelle", "Ca' di Sabat" e "Valsalva". La complessità dei beni esposti è, quindi, elevata (E3).	E2

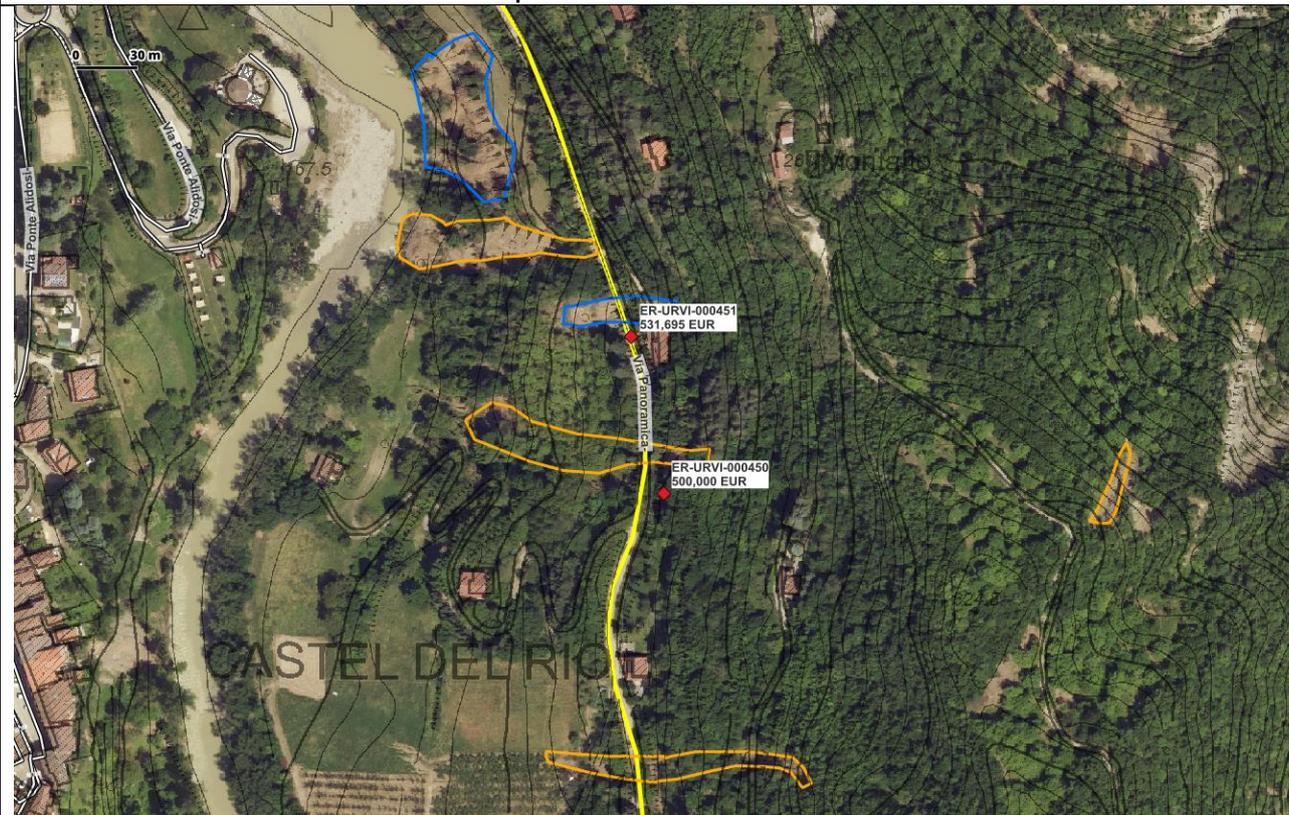
<b>Ordinanza: n°13</b>	<b>Comune</b> Castel del Rio	<b>Provincia</b> Bologna
<b>Codice intervento</b> ER-URVI-000450	<b>Importo</b> € 500.000

<b>Descrizione in Ordinanza 13</b>																	
Cedimento a valle della banchina stradale (Via Panoramica). Ripristino banchina e sede stradale mediante palificate e altre strutture similari.																	
<b>Complessità Geologica/Geomorfologica</b> Il versante si imposta sulla Formazione Marnoso-Arenacea (membro di Dovadola) con assetto generale a traverpoggio. Il versante ha una pendenza medio-elevata con la presenza di alcune scarpate. Il fenomeno franoso riconosciuto è costituito da uno scivolamento rapido di detrito che ha coinvolto l'intera carreggiata. Considerata la pendenza del versante e la tipologia di frana, la complessità geologico-geomorfologica è da considerarsi bassa (G1).	G3																
	G2																
	G1																
<b>Complessità Beni Esposti</b> La Via Panoramica rappresenta una strada di primaria importanza che collega l'abitato di Castel del Rio, in sponda sinistra del Torrente Santerno, con le località "Castellaccio" e "Fiume". La complessità dei beni esposti è, quindi, elevata (E3).	E3																
	E2																
	E1																
<b>Rilevanza Complessiva</b> Dalla combinazione della complessità geologico-geomorfologica e dei beni esposti risulta una Rilevanza Complessiva media (classe B).	A																
	B																
	C

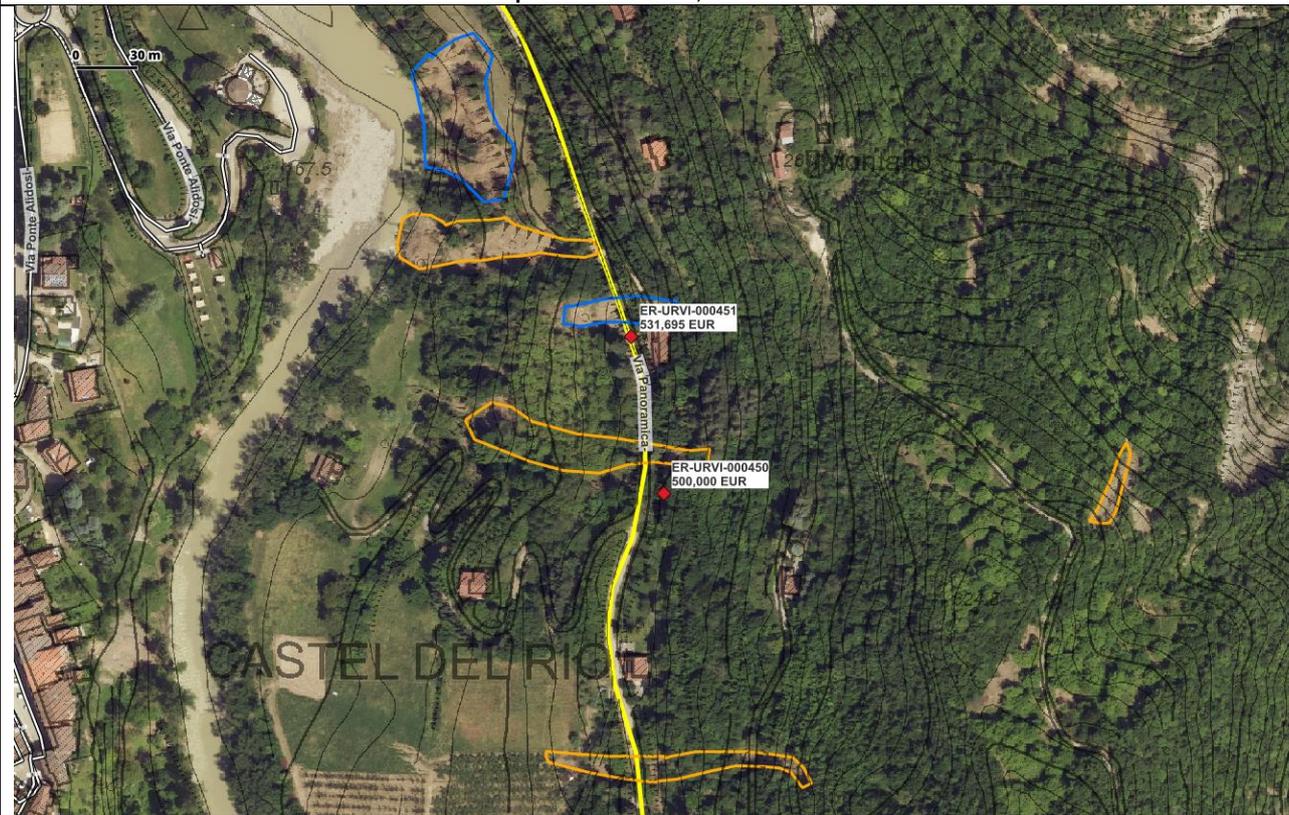
<b>Ordinanza: n°13</b>	<b>Comune</b> Castel del Rio	<b>Provincia</b> Bologna
<b>Codice intervento</b> ER-URVI-000451	<b>Importo</b> € 531.694,85

<b>Descrizione in Ordinanza 13</b>																	
<p>Collasso completo della sede stradale (Via Panoramica). Ripristino banchina e sede stradale mediante palificate e altre strutture similari.</p>																	
<b>Complessità Geologica/Geomorfologica</b>	G3																
<p>Il versante si imposta sulla Formazione Marnoso-Arenacea (membro di Dovadola) con assetto generale a traverpoggio. Il versante ha una pendenza medio-elevata con la presenza di alcune scarpate. Il fenomeno franoso riconosciuto è costituito da uno scivolamento rapido di detrito che ha coinvolto l'intera carreggiata. Considerata la pendenza del versante e la tipologia di frana, la complessità geologico-geomorfologica è da considerarsi bassa (G1).</p>	G2																
	G1																
<b>Complessità Beni Esposti</b>	E3																
<p>La Via Panoramica rappresenta una strada di primaria importanza che collega l'abitato di Castel del Rio, in sponda sinistra del Torrente Santerno, con le località "Castellaccio" e "Fiume". La complessità dei beni esposti è, quindi, elevata (E3).</p>	E2																
	E1																
<b>Rilevanza Complessiva</b>	A																
<p>Dalla combinazione della complessità geologico-geomorfologica e dei beni esposti risulta una Rilevanza Complessiva media (classe B).</p>

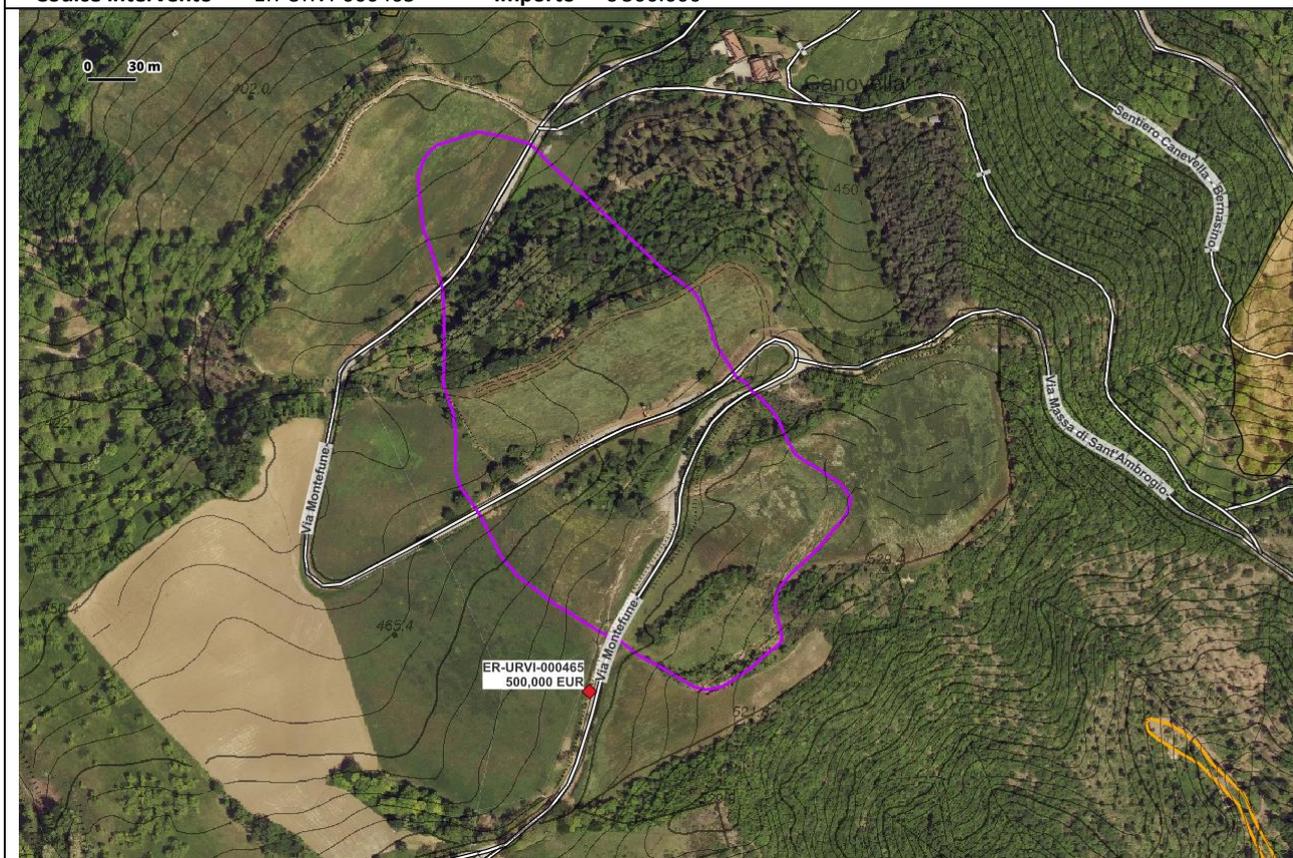
<b>Ordinanza: n°13</b>	<b>Comune</b> Castel del Rio	<b>Provincia</b> Bologna
<b>Codice intervento</b> ER-URVI-000465	<b>Importo</b> € 500.000

**Descrizione in Ordinanza 13**  
 Cedimento a valle della banchina stradale (Via Montefune).  
 Ripristino versante mediante drenaggi acque, gabbionate e altre soluzioni similari.

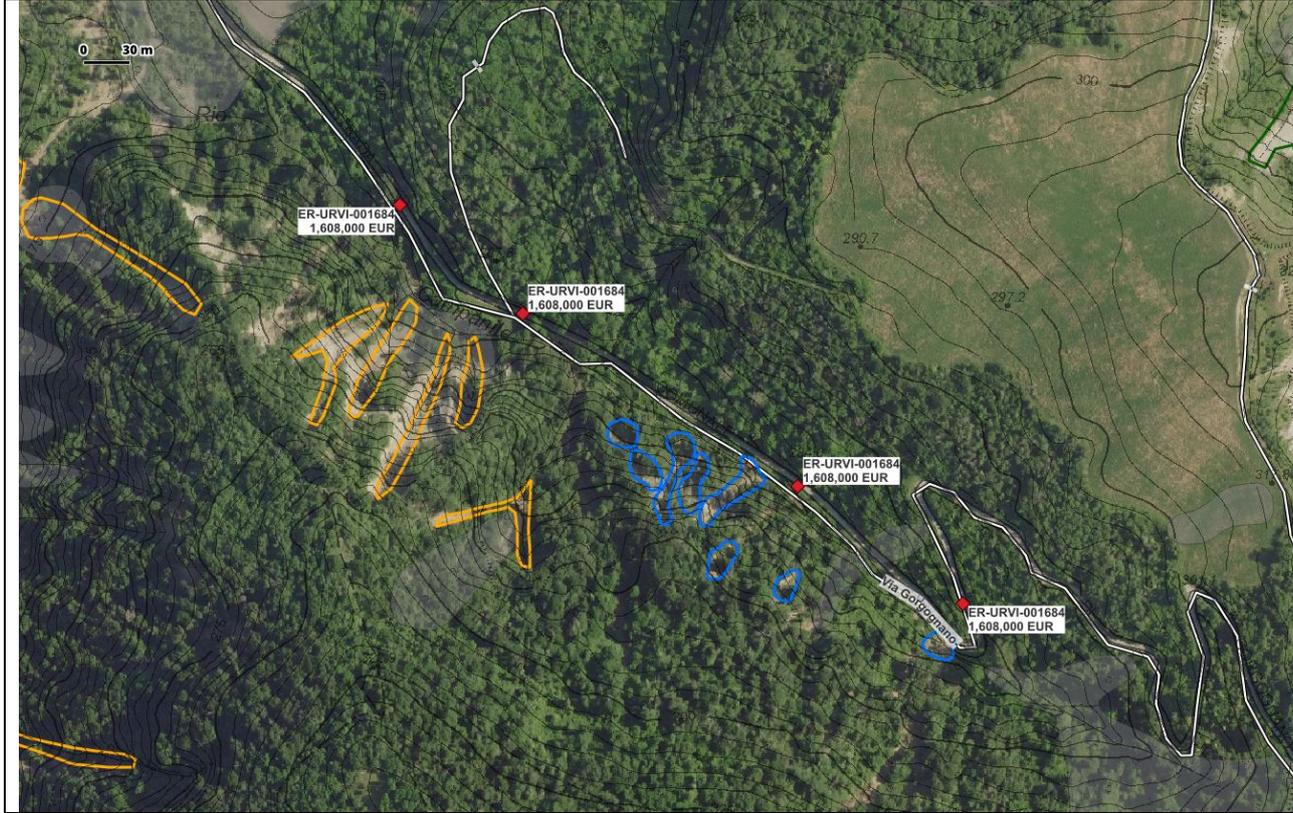
<b>Ordinanza: n°13</b>	<b>Comune</b> Pianoro	<b>Provincia</b> Bologna
<b>Codice intervento</b> ER-URVI-001684 (4 di 5)	<b>Importo</b> € 1.608.000

I punti dell'intervento ER-URVI-001684 riportati in figura sono collocati in un contesto di complessità geologica/geomorfologica apparentemente elevata (G3). I versanti sono infatti alti, acclivi e ricoperti da vegetazione ad alto fusto. Sono inoltre presenti frane per scivolamento e colata di detrito di dimensioni anche rilevanti. Bisogna però notare che la strada si trova sul versante opposto, per cui non è chiaro se le frane individuate sono quelle che hanno causato il danno o se vi sono fenomeni di dissesto più piccoli non visibili da foto aeree.

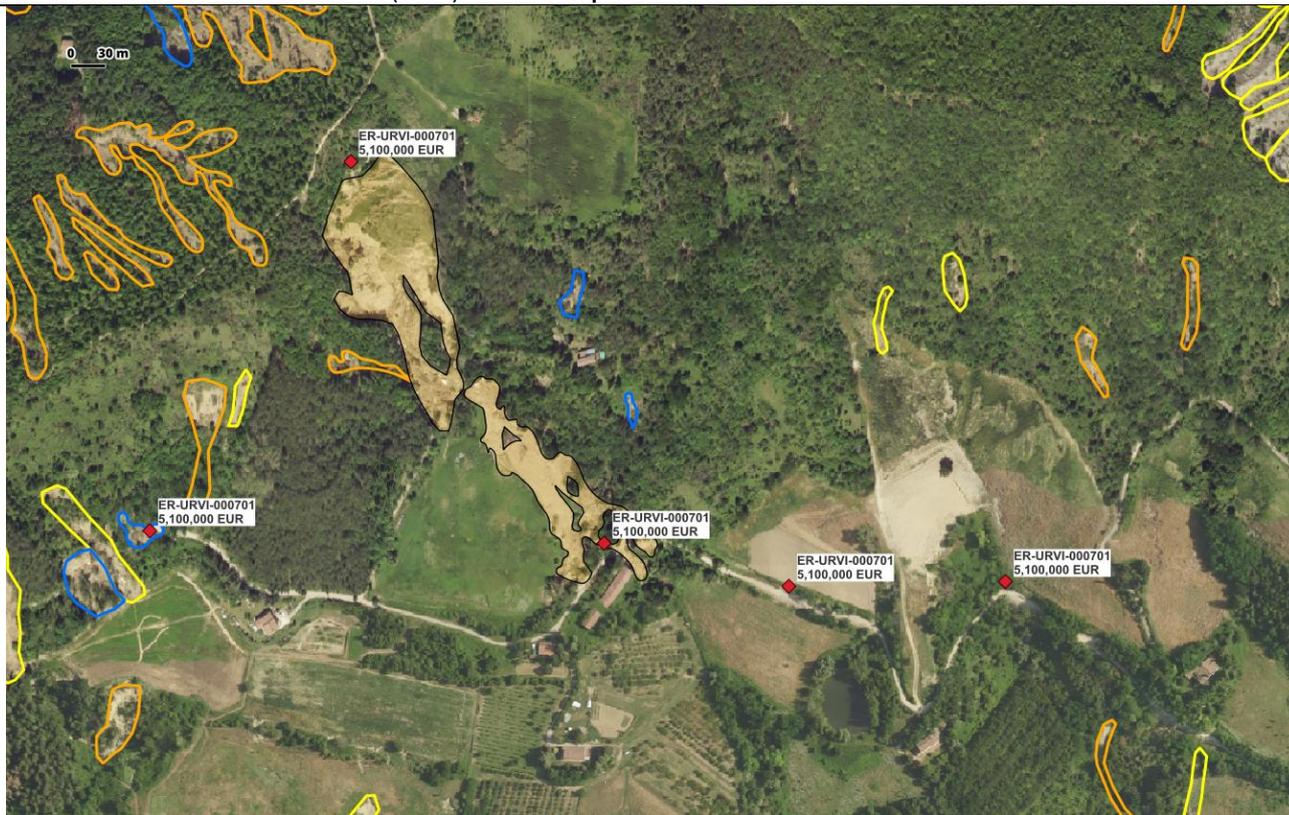
<b>Ordinanza: n°13</b>	<b>Comune</b> Civitella di Romagna	<b>Provincia</b> Forlì-Cesena (FC)
<b>Codice intervento</b> ER-URVI-000701 (2 di 2)	<b>Importo</b> € 5.100.000

<b>Descrizione in Ordinanza 13</b>																	
Strada danneggiata. Ripristino in messa in sicurezza della strada ai sensi dell'art.24 comma 2 dlgs 1/2019.																	
<b>Complessità Geologica/Geomorfologica</b>																	
Il tratto stradale si sviluppa su un versante a pendenza non molto elevata, impostato su litologie proprie della Marnoso-Arenacea a con assetto a franapoggio (G3). Il tracciato è interessato da diversi fenomeni franosi.	<b>G3</b>																
	G2																
	G1																
<b>Complessità Beni Esposti</b>																	
La Via San Giovanni insieme alla strada vicinale Tontola-Fusa-Cusercoli, rappresenta un collegamento tra la SP3 (Predappio-Premilcuore) e la SP4 (Civitella - Meldola). Fornisce accesso ad alcune ramificazioni stradali interne che a loro volta collegano delle abitazioni in località Bellaria (E2)	<b>E3</b>																
	<b>E2</b>																
	E1																
<b>Rilevanza Complessiva</b>																	
Sulla base delle considerazioni geologiche/geomorfologiche (G3) e degli elementi esposti (E2) la rilevanza dell'intervento risulta essere elevata (A)	<b>A</b>																
	B																
	C

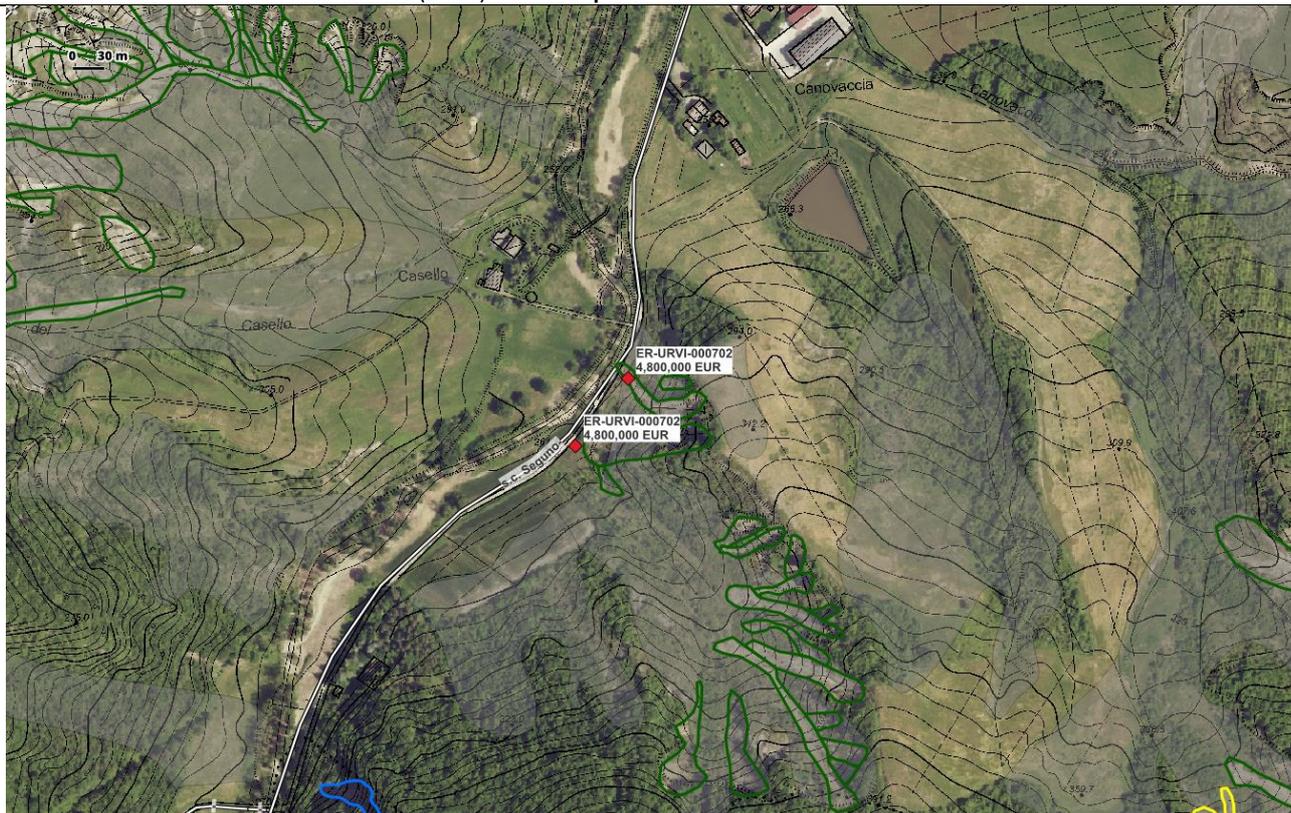
<b>Ordinanza: n°13</b>	<b>Comune</b> Civitella di Romagna	<b>Provincia</b> Forli-Cesena (FC)
<b>Codice intervento</b> ER-URVI-000702 (2 di 6)	<b>Importo</b> € 4.800.000

<b>Descrizione in Ordinanza 13</b>																		
Strada danneggiata. Ripristino in messa in sicurezza della strada ai sensi dell'art.24 comma 2 dlgs 1/2019.																		
<b>Complessità Geologica/Geomorfologica</b>																		
<p>Il tratto stradale coinvolto si sviluppa nella sua porzione meridionale sul crinale, con versanti a pendenza medio-alta e litologie di substrato appartenenti ai membri prevalentemente arenacei della Marnoso-Arenacea. A nord, le pendenze diminuiscono e il substrato è caratterizzato da litotipi prevalentemente pelitici (G3). La sede stradale risulta essere intersecata in più punti da diversi scorrimenti superficiali.</p>	G3																	
	G2																	
	G1																	
<b>Complessità Beni Esposti</b>																		
<p>Il tratto stradale coinvolto rappresenta la principale via di collegamento tra gli abitati di Seguno e Voltre e rappresenta la via d'accesso per diversi snodi stradali (E2).</p>	E3																	
	E2																	
	E1																	
<b>Rilevanza Complessiva</b>																		
L'intervento risulta di rilevanza elevata (A)		A

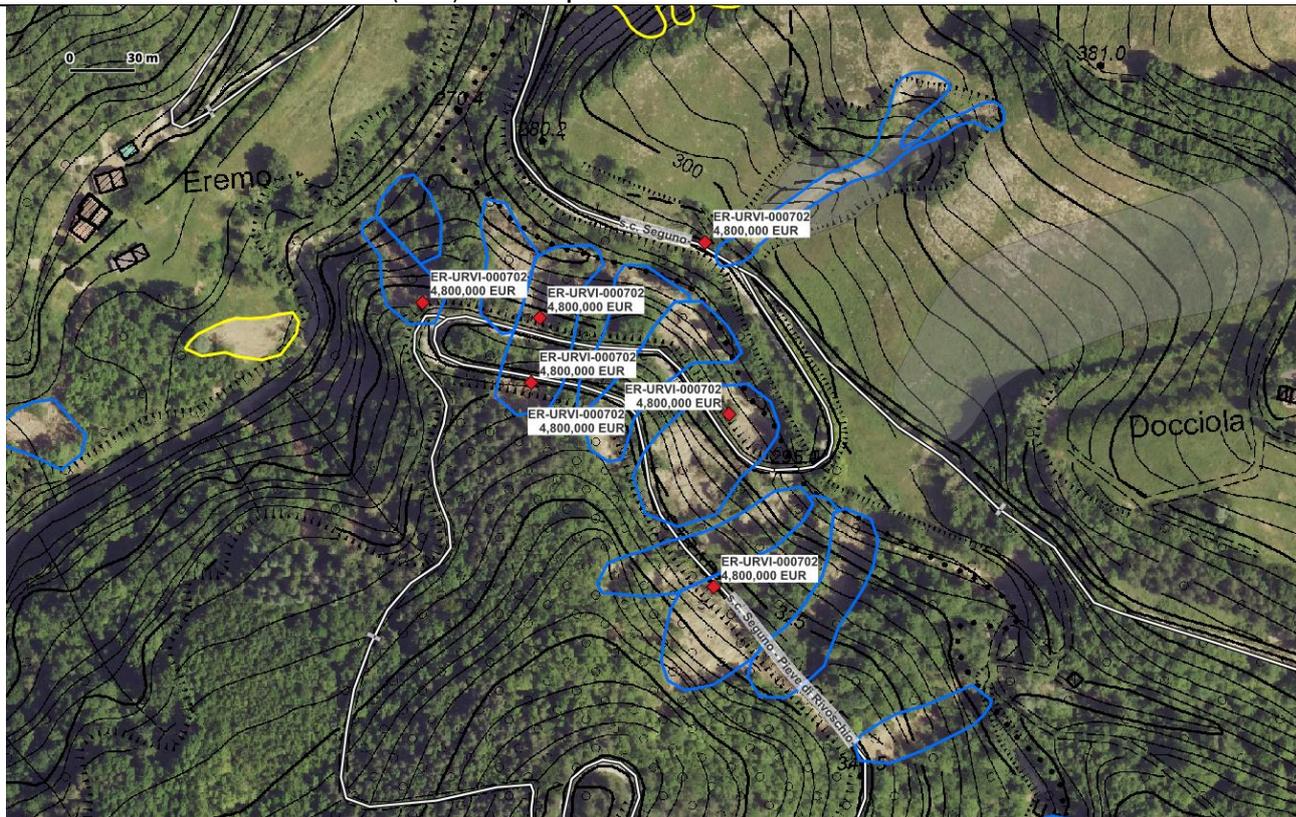
<b>Ordinanza: n°13</b>	<b>Comune</b> Civitella di Romagna	<b>Provincia</b> Forli-Cesena (FC)
<b>Codice intervento</b> ER-URVI-000702 (3 di 6)	<b>Importo</b> € 4.800.000

<b>Descrizione in Ordinanza 13</b>																	
Strada danneggiata. Ripristino in messa in sicurezza della strada ai sensi dell'art.24 comma 2 dlgs 1/2019.																	
<b>Complessità Geologica/Geomorfologica</b>																	
Il tratto stradale coinvolto si sviluppa nella sua porzione meridionale sul crinale, con versanti a pendenza medio-alta e litologie di substrato appartenenti ai membri prevalentemente arenacei della Marnoso-Arenacea. A nord, le pendenze diminuiscono e il substrato è caratterizzato da litotipi prevalentemente pelitici (G3). La sede stradale risulta essere intersecata in più punti da diversi scorrimenti superficiali.	<b>G3</b>																
	G2																
	G1																
<b>Complessità Beni Esposti</b>																	
Il tratto stradale coinvolto rappresenta la principale via di collegamento tra gli abitati di Seguno e Voltre e rappresenta la via d'accesso per diversi snodi stradali (E2).	<b>E3</b>																
	E2																
	E1																
<b>Rilevanza Complessiva</b>																	
L'intervento risulta di rilevanza elevata (A)	<b>A</b>																
	B																
	C

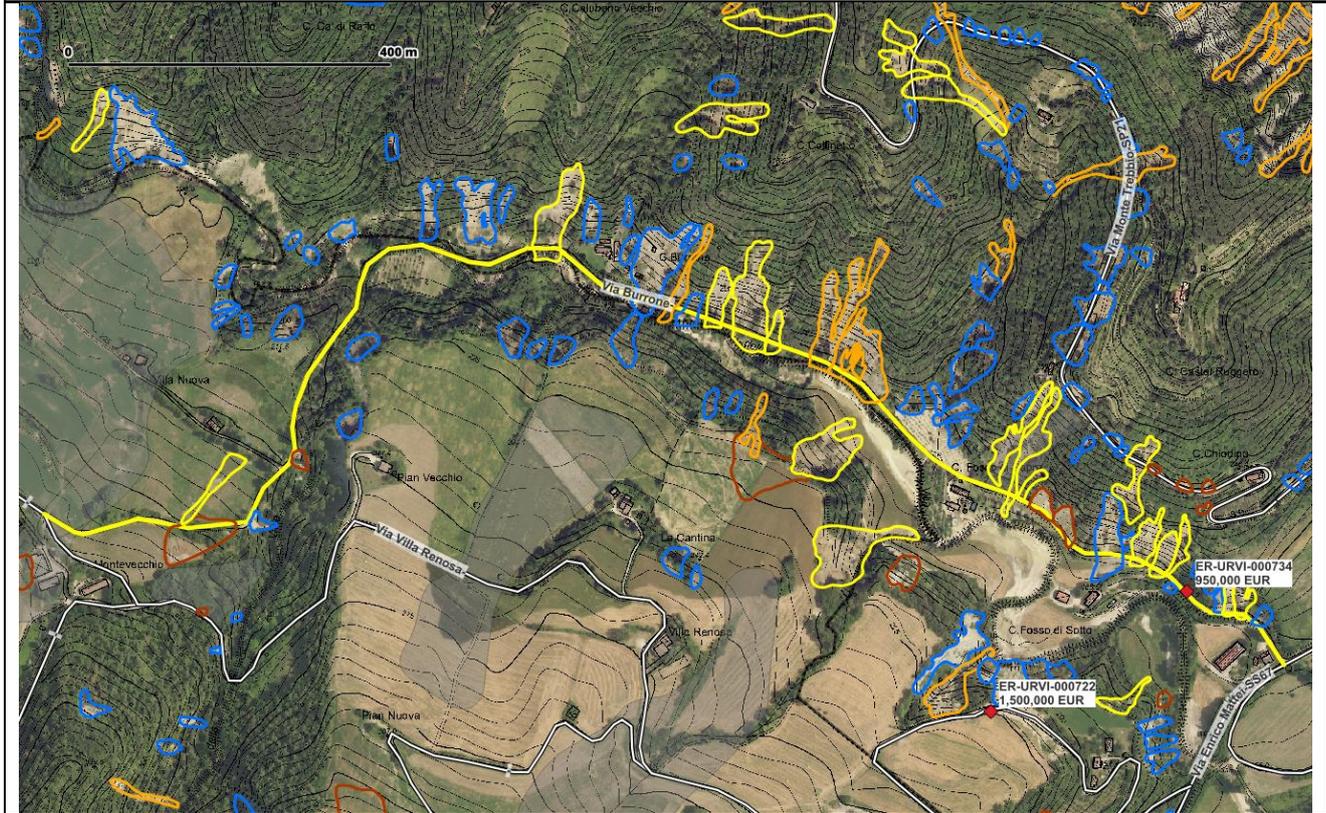
<b>Descrizione in Ordinanza 13</b>																	
Frane sulla strada vicinale di uso pubblico "Burrone". Ripristino del manto stradale, ripristino della regimazione delle acque attualmente non più esistente e installazione di sistemi di difesa.																	
<b>Complessità Geologica/Geomorfologica</b> Il versante interessato si imposta al contatto tra il membro di Castel del Rio e il membro di Modigliana, appartenenti alla Formazione Marnoso-Arenacea, con assetto generale a reggipoggio. I fenomeni franosi riconosciuti insistono principalmente sul versante sinistro del Fosso della Villa e sono costituiti principalmente da scivolamenti rapidi di detrito, colate detritiche non canalizzate e canalizzate e secondariamente da scivolamenti roto-traslattivi di terra e detrito. Considerato il numero elevato di fenomeni e la pendenza del versante la complessità geologica-geomorfologica elevata (G3).	<table border="1"> <tr><td><b>G3</b></td></tr> <tr><td>G2</td></tr> <tr><td>G1</td></tr> <tr><td></td></tr> </table>	<b>G3</b>	G2	G1

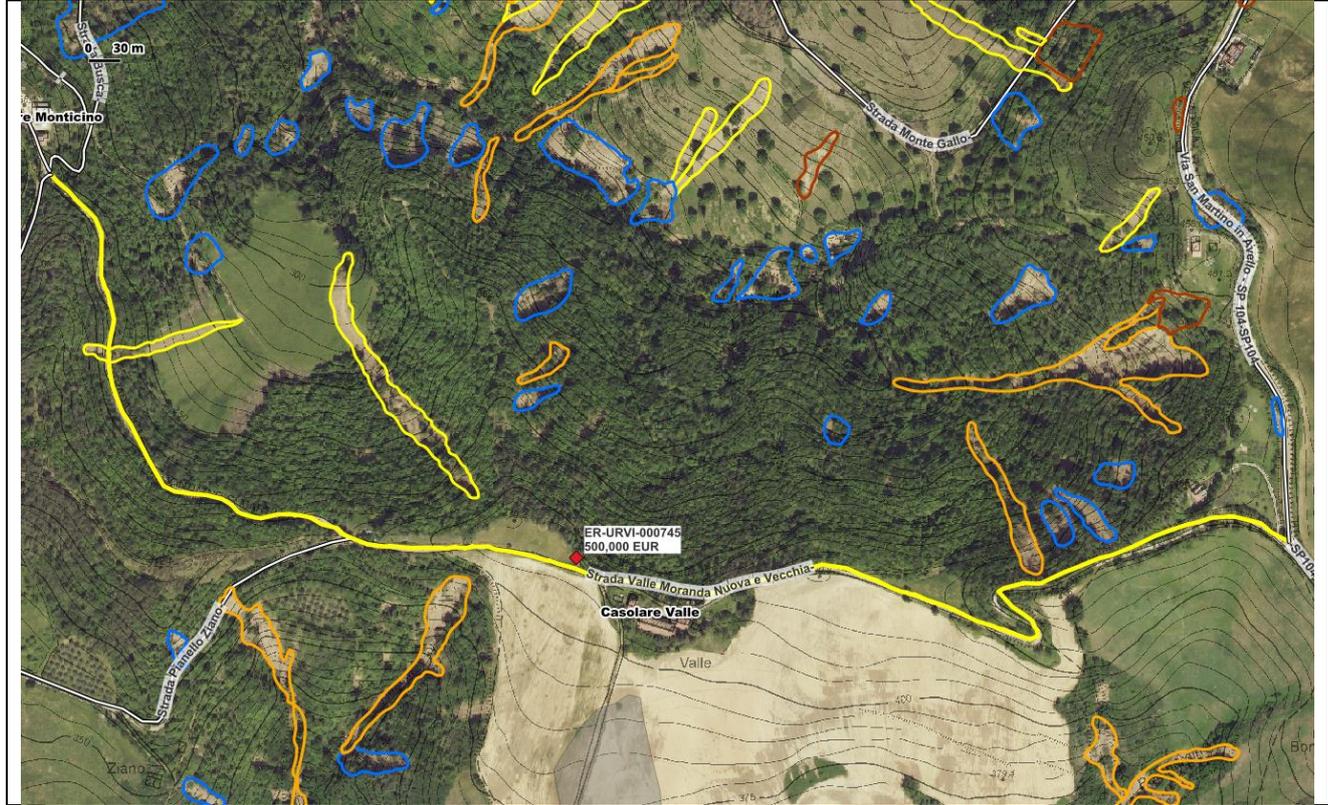
**Descrizione in Ordinanza 13**  
 Frane sulla strada vicinale di uso pubblico "Via Valle".  
 Messa in sicurezza della strada "Via Valle" mediante infrastrutture e opere di consolidamento e ripristino del manto stradale.

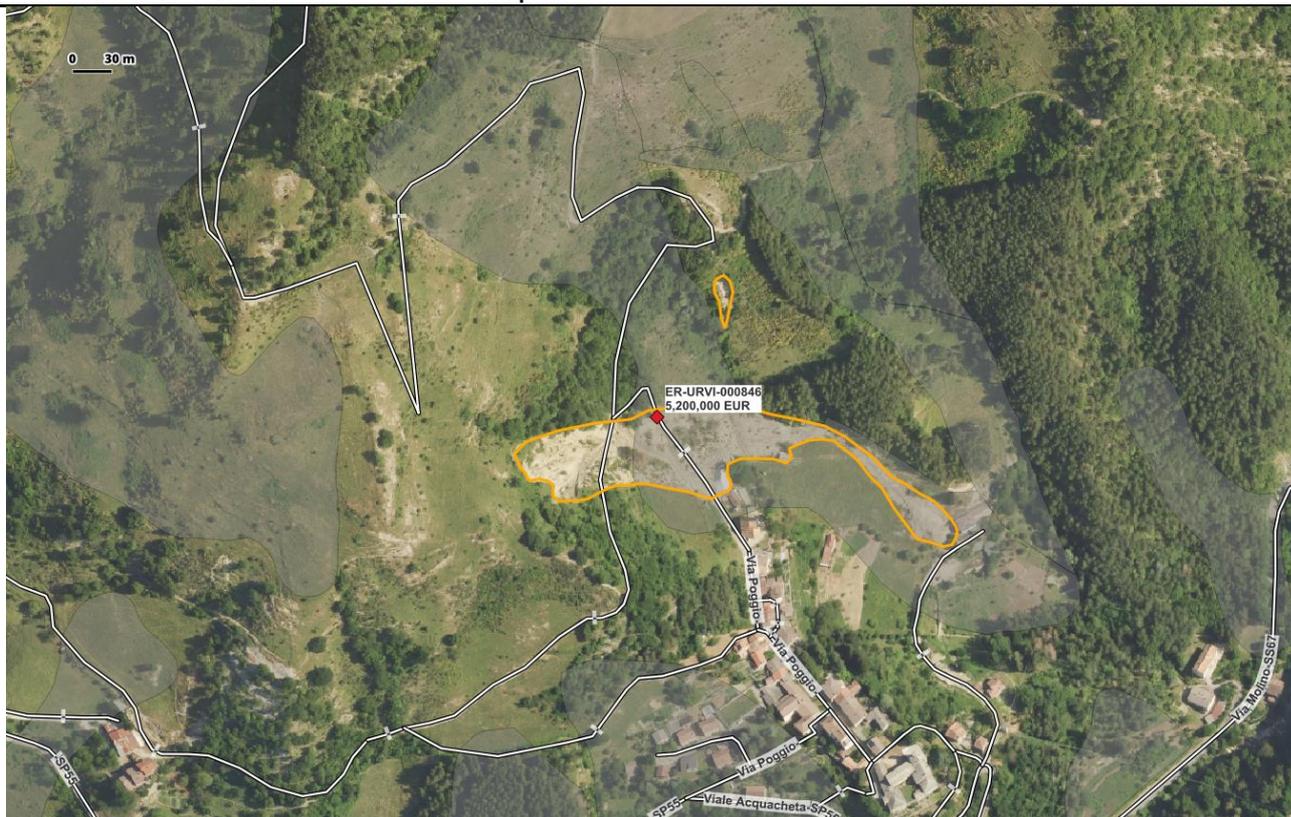
<b>Descrizione in Ordinanza 13</b>																	
<p>Movimento franoso.  Messa in sicurezza e consolidamento della strada vicinale ad uso pubblico Pecorile e abitato di San Benedetto in Alpe. L'intervento prevede il consolidamento del versante della montagna con pali e gabbioni, inoltre di prevede la regimazione delle acque superficiali.</p>																	
<p><b>Complessità Geologica/Geomorfologica</b>  Si tratta di un versante impostato sulla Formazione Marnoso-Arenacea. L'intervento si riferisce ad una colata di detrito canalizzata, che si estende lungo un versante con pendenza relativamente elevata, interessando la maggior parte della sua estensione. La complessità geologica/geomorfologica è da ritenersi elevata (G3).</p>	<table border="1"> <tr><td><b>G3</b></td></tr> <tr><td>G2</td></tr> <tr><td>G1</td></tr> <tr><td></td></tr> </table>	<b>G3</b>	G2	G1													
<b>G3</b>

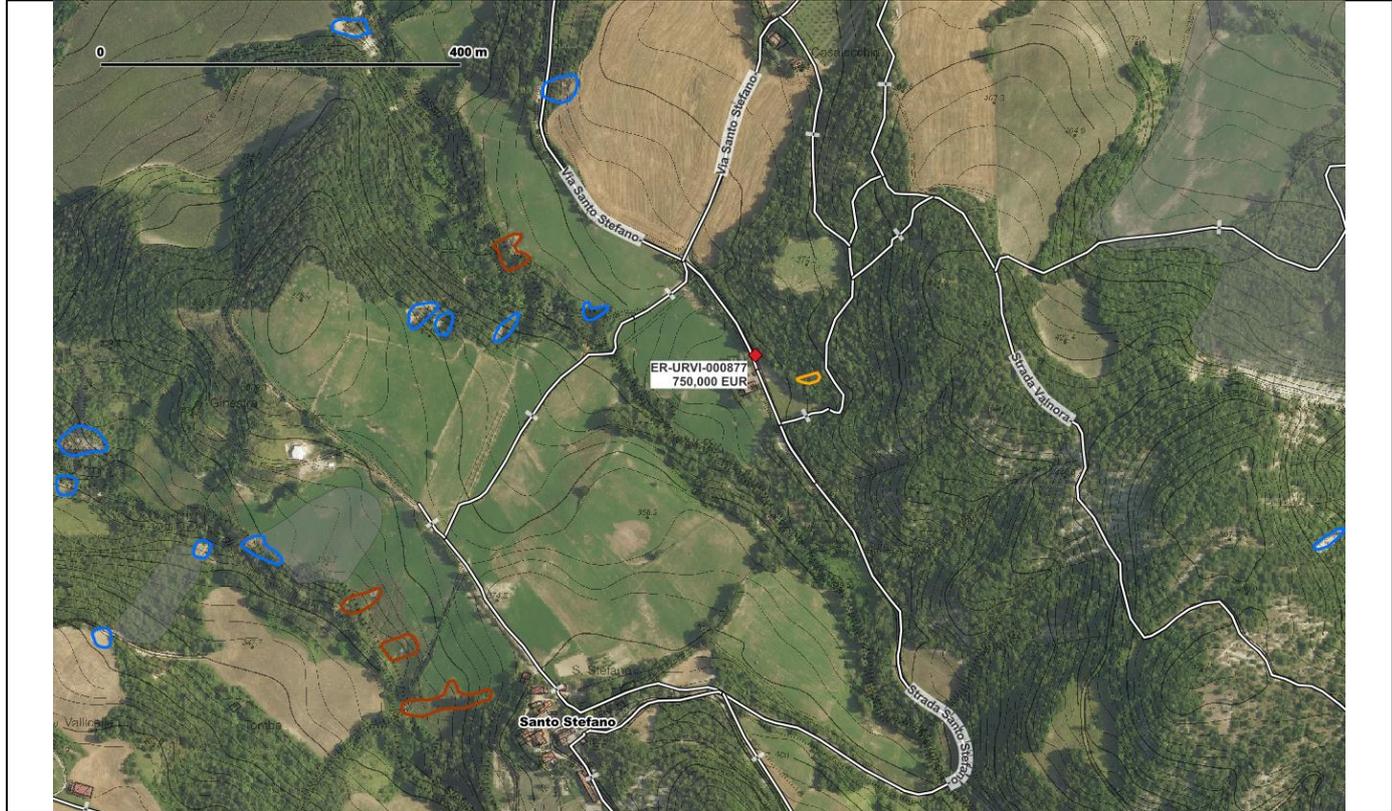
**Descrizione in Ordinanza 13**  
 Sviluppo frane diffuse con movimentazione di terra dalla scarpata di monte con interessamento sede stradale e crollo scarpata di valle. Messa in sicurezza strada comunale Santo Stefano con drenaggi ed opere di consolidamento, ripristino regimazione acque e risanamento pavimentazione stradale.
