*Presidenza del Consiglio dei Ministri*

Commissario straordinario di Governo alla ricostruzione nei territori colpiti  
dall'alluvione verificatasi in Emilia-Romagna, Toscana e Marche

# **PIANO SPECIALE PRELIMINARE**

**MONOGRAFIE DEGLI INTERVENTI PIÙ URGENTI E COMPLESSI DI  
CONSOLIDAMENTO DI VERSANTE FINANZIATI NELL'ORDINANZA 13/2023**

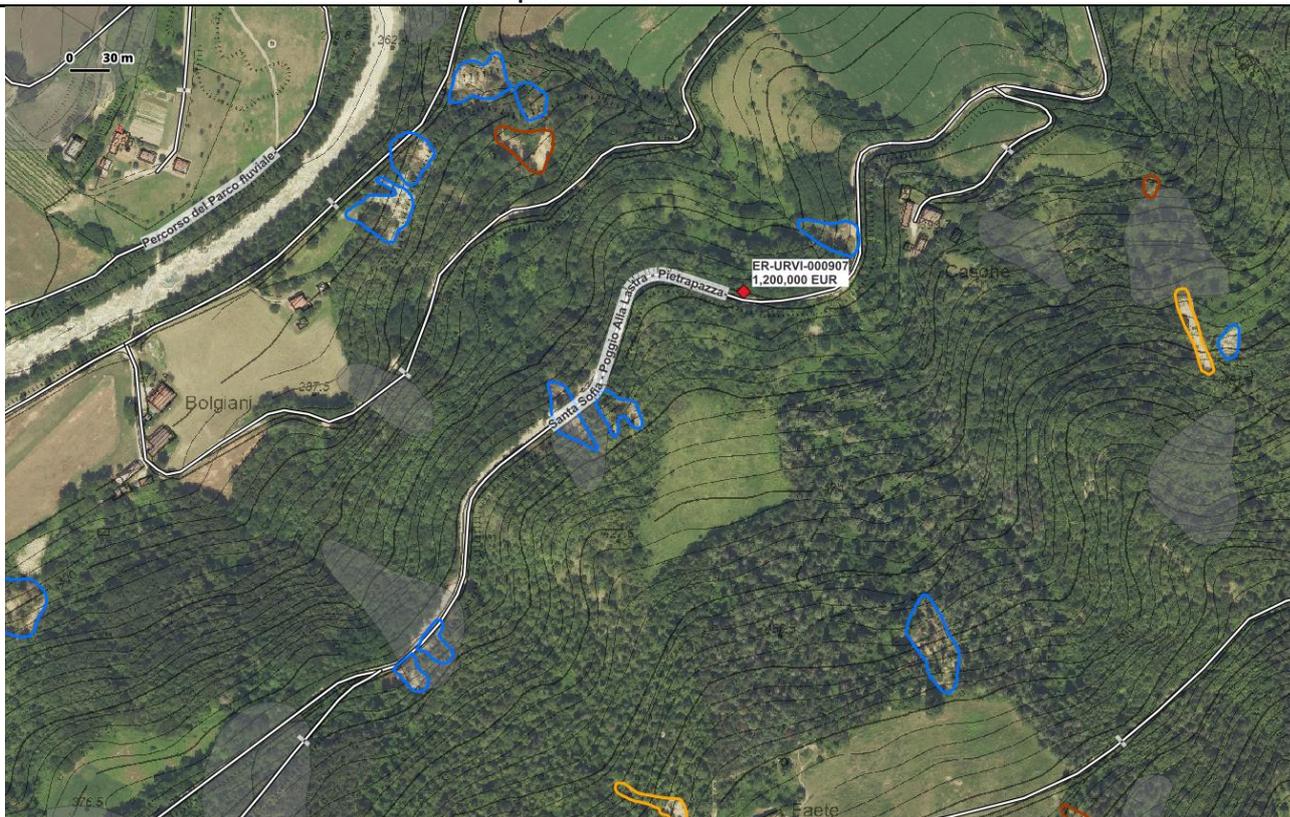
<b>Descrizione in Ordinanza 13</b>																	
<p>Ampio movimento franoso che interessa sia abitazioni private che viabilità comunale. L'evento franoso ha provocato un vistoso abbassamento di un tratto della sede stradale per uno sviluppo di circa mt 10, una deformazione di un altro tratto stradale. Ripristino di gabbionate esistenti, realizzazione di nuove opere di sostegno quali berlinesi su pali e micropali a valle della strada previa ricostruzione della banchina stradale e ricostruzione del rilevato ad integrazione, rimodellamento delle scarpa.</p>																	
<b>Complessità Geologica/Geomorfologica</b>	G3																
<p>Si tratta di un versante impostato sulla Formazione Marnoso Arenacea (FMA) con assetto a reggipoggio e con una certa acclività. Sono presenti alcuni fenomeni di scorrimento di detrito di dimensioni moderate che hanno coinvolto a monte ed a valle il tracciato stradale di Via Poggio alla Lastra. Nell'insieme, non appaiono essere fenomeni di estensione elevata e neppure particolarmente numerosi, pertanto la complessità geologica/geomorfologica è stimabile come media (G2).</p>	G2																
	G1																
<b>Complessità Beni Esposti</b>	E3																
<p>Via Poggio alla Lastra è una via di comunicazione secondaria e che permette il raggiungimento del comune limitrofo di Bagno di Romagna. Inoltre, funge da servizio solamente a qualche abitazione e ad un'Azienda Agricola, raggiungibili anche in modo alternativo. La complessità dei beni esposti si può considerare come bassa (E1).</p>	E2																
	E1																
<b>Rilevanza Complessiva</b>	A																
<p>Dalla combinazione della complessità geologica/geomorfologica e dei beni esposti risulta una Rilevanza Complessiva bassa (classe C).</p>

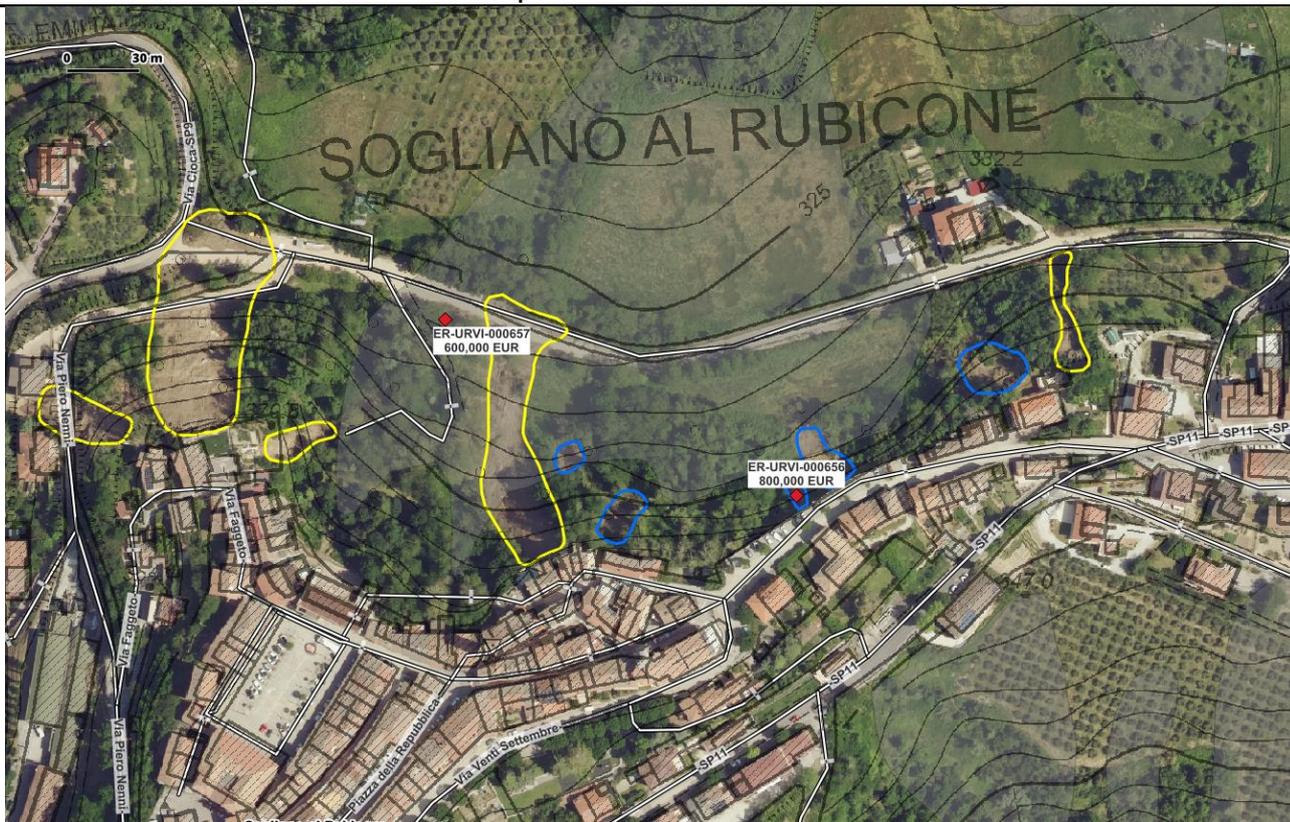
<b>Descrizione in Ordinanza 13</b>																	
Movimenti franosi in molteplici punti. Consolidamento del versante lungo Via Ugo la Malfa.																	
<b>Complessità Geologica/Geomorfologica</b>	<b>G3</b>																
Il versante è il medesimo dell'intervento con ID ER-URVI-000656; esso è impostato sulla Formazione delle Argille Azzurre con assetto verosimilmente a reggiopoggio. Sono presenti colate di detrito non canalizzate estese e di dimensioni importanti che hanno invaso la strada di Via Ugo la Malfa in molteplici punti. Anche in questo areale il versante è molto acclive, sul quale si erige l'abitato di Sogliano al Rubicone. L'insieme di questi fattori porta a ritenere l'intervento ad elevata complessità Geologica/Geomorfologica (G3).	G2																
	G1																
<b>Complessità Beni Esposti</b>	<b>E3</b>																
La strada di Via Ugo la Malfa funge da collegamento come strada secondaria all'abitato di Sogliano al Rubicone. Tuttavia, le zone di distacco delle colate di detrito non canalizzate sono collocate alla base del centro abitato di Sogliano al Rubicone, dove vi sono molti edifici ad uso civile abitazione adiacenti tra loro. Pertanto, considerate le condizioni cui sopra, la complessità dei beni esposti può essere definita come elevata (E3).	E2																
	E1																
<b>Rilevanza Complessiva</b>	<b>A</b>																
Dalla combinazione della complessità geologica/geomorfologica e dei beni esposti risulta una Rilevanza Complessiva elevata (classe A).	B																
	C

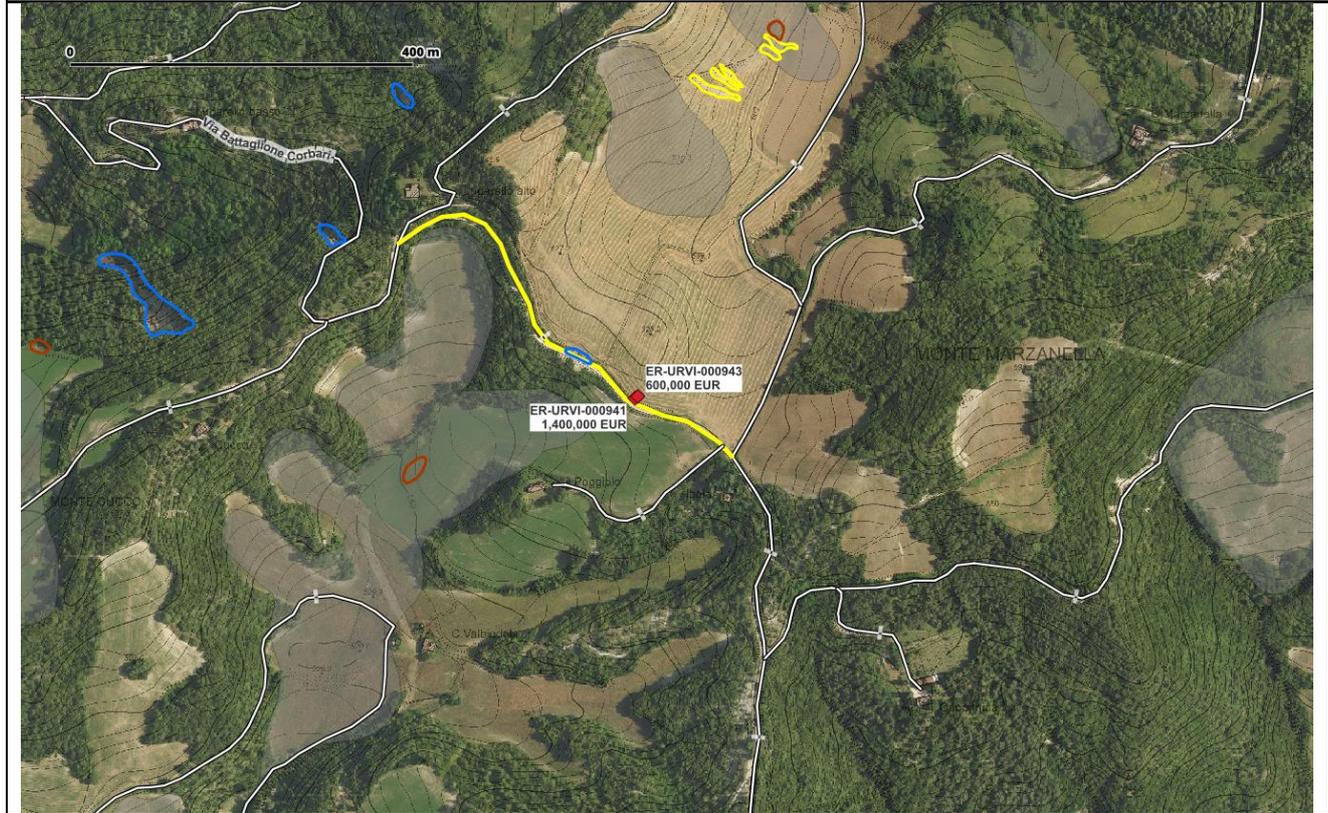
<b>Descrizione in Ordinanza 13</b>																	
Movimenti franosi importanti sia nella scarpata a monte sia nella scarpata a valle con interessamento carreggiata stradale. MESSA IN SICUREZZA STRADA COMUNALE VIA SANTA MARIA IN CASTELLO - riprofilatura scarpate, palificate nella scarpata a valle e disposizione di guard rail in prossimità dei dissesti più importanti.																	
<b>Complessità Geologica/Geomorfologica</b> <i>(come anche evidenziato per intervento ER-URVI-000943, che è posto nel medesimo intorno)</i> Il versante è impostato in Formazione Marnoso Arenacea (FMA) che si presenta a traverpoggio. Dall'analisi delle foto aeree si rilevano alcuni circoscritti e piccoli fenomeni di scorrimento di detrito che dalla scarpata di monte sono evoluti fin sotto la strada. Le pendenze non sono particolarmente elevate e non vi è presenza di bosco a complicare gli interventi. La complessità è classificabile come bassa (G1)	<table border="1"> <tr><td>G3</td></tr> <tr><td>G2</td></tr> <tr><td>G1</td></tr> <tr><td></td></tr> </table>	G3	G2	G1

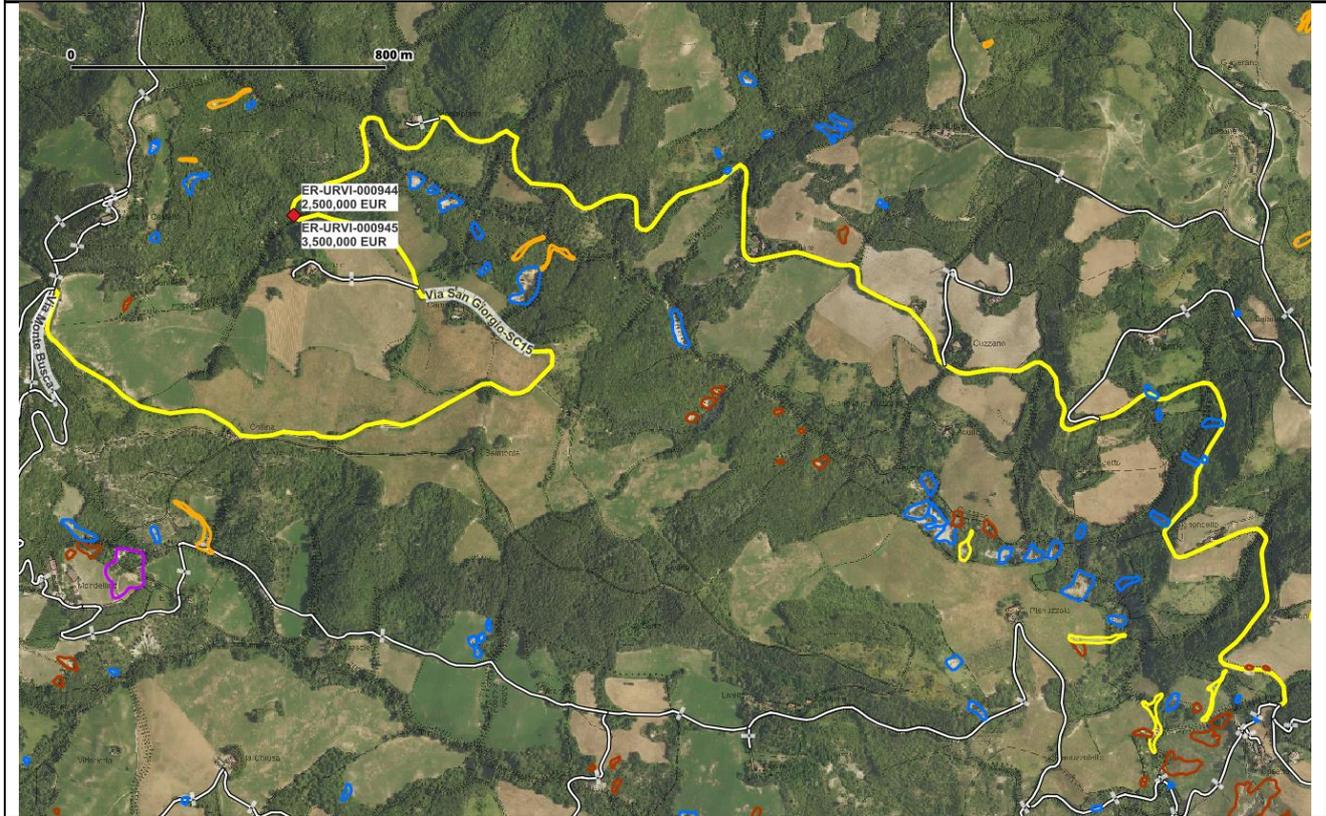
**Descrizione in Ordinanza 13**  
 Movimenti franosi importanti sia nella scarpata a monte sia nella scarpata a valle con interessamento carreggiata stradale  
 MESSA IN SICUREZZA STRADA VIA ROCCHIGIANA - riprofilatura scarpate, palificate nella scarpata a valle e disposizione di guard rail in  
 prossimità dei dissesti più importanti.

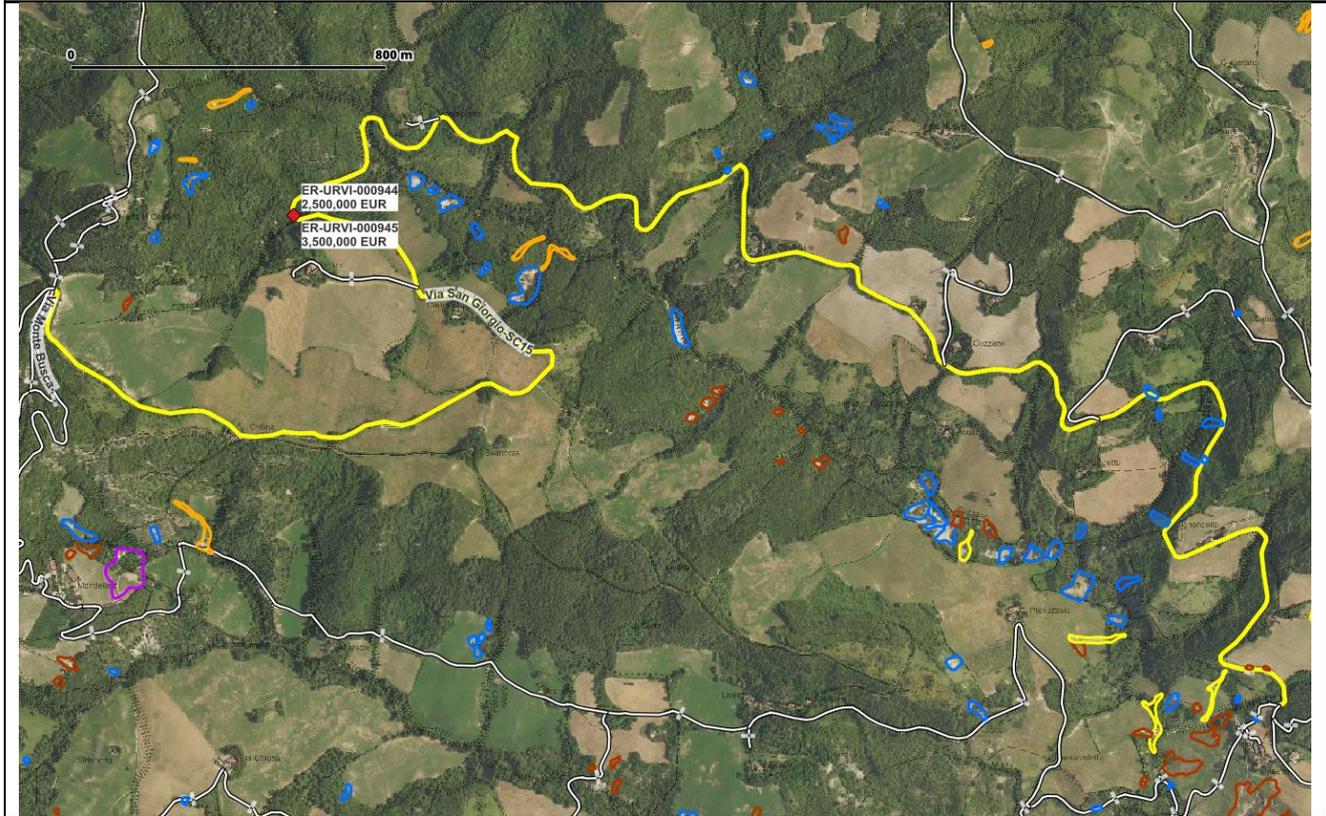
**Descrizione in Ordinanza 13**  
 Movimenti franosi importanti sia nella scarpata a monte sia nella scarpata a valle con interessamento carreggiata stradale.  
 MESSA IN SICUREZZA STRADA VIA ROCCHIGIANA - regimazione acque, ripristino sede stradale con sottofondo e drenaggi.

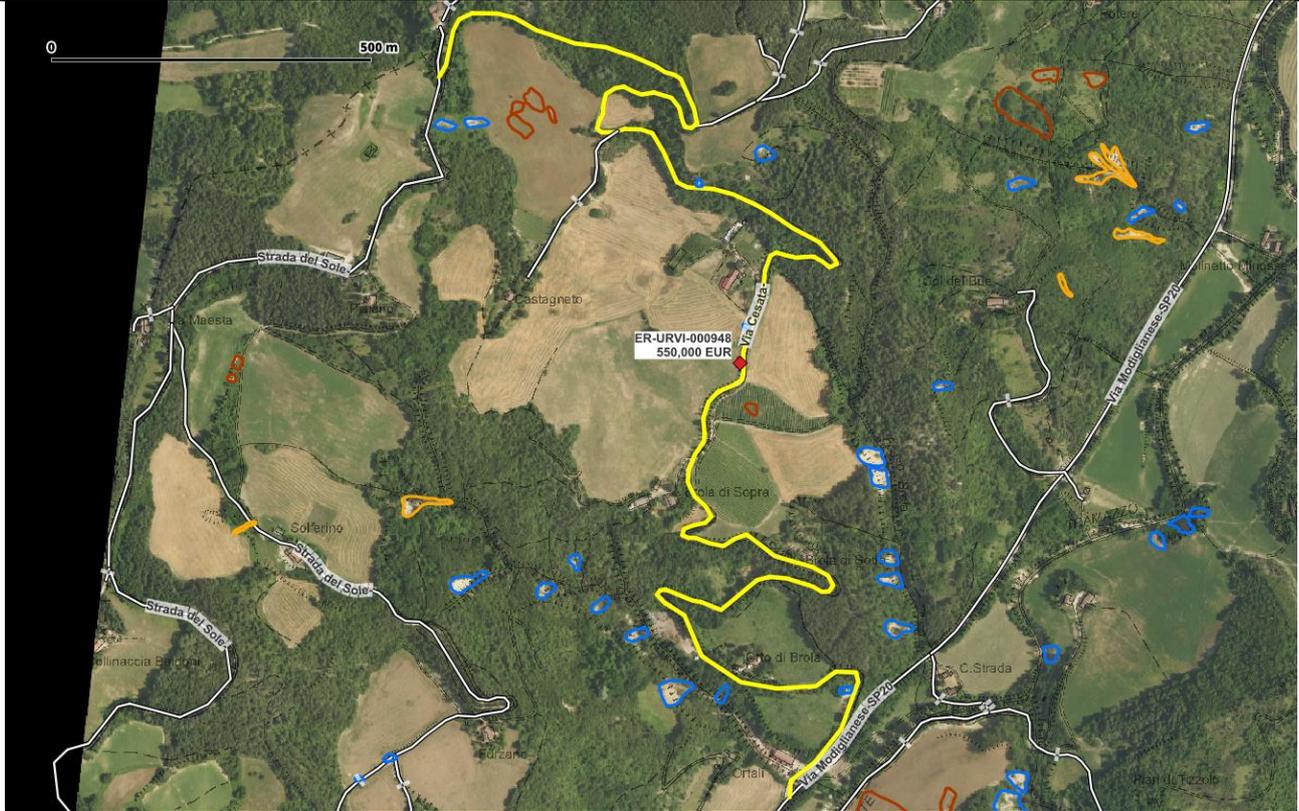
<b>Descrizione in Ordinanza 13</b>																	
Movimenti franosi importanti nella scarpata a monte con interessamento carreggiata stradale. MESSA IN SICUREZZA - regimazione acque, ripristino sede stradale con sottofondo, drenaggi e messa in sicurezza scarpate.																	
<b>Complessità Geologica/Geomorfologica</b> Il versante è impostato in Formazione Marnoso Arenacea (FMA) con assetto a reggipoggio. Il tratto di strada è interessato da alcune piccole frane di scorrimento di detrito. Le pendenze sono non particolarmente elevate e le coperture boschive presenti solo a tratti. La complessità è classificabile come bassa (G1)	<table border="1"> <tr><td>G3</td></tr> <tr><td>G2</td></tr> <tr><td>G1</td></tr> <tr><td></td></tr> </table>	G3	G2	G1													
G3																	
G2																	
G1																	
<b>Complessità Beni Esposti</b> La strada risulta a servizio ad una decina di edifici che hanno in alcuni casi la strada come unico punto di accesso. La complessità è valutabile come media (E2)	<table border="1"> <tr><td>E3</td></tr> <tr><td>E2</td></tr> <tr><td>E1</td></tr> <tr><td></td></tr> </table>	E3	E2	E1
