Parma, 7 giugno 2006

Ing. Andrea Colombo

Il Programma generale di gestione dei sedimenti e i ponti sul Po

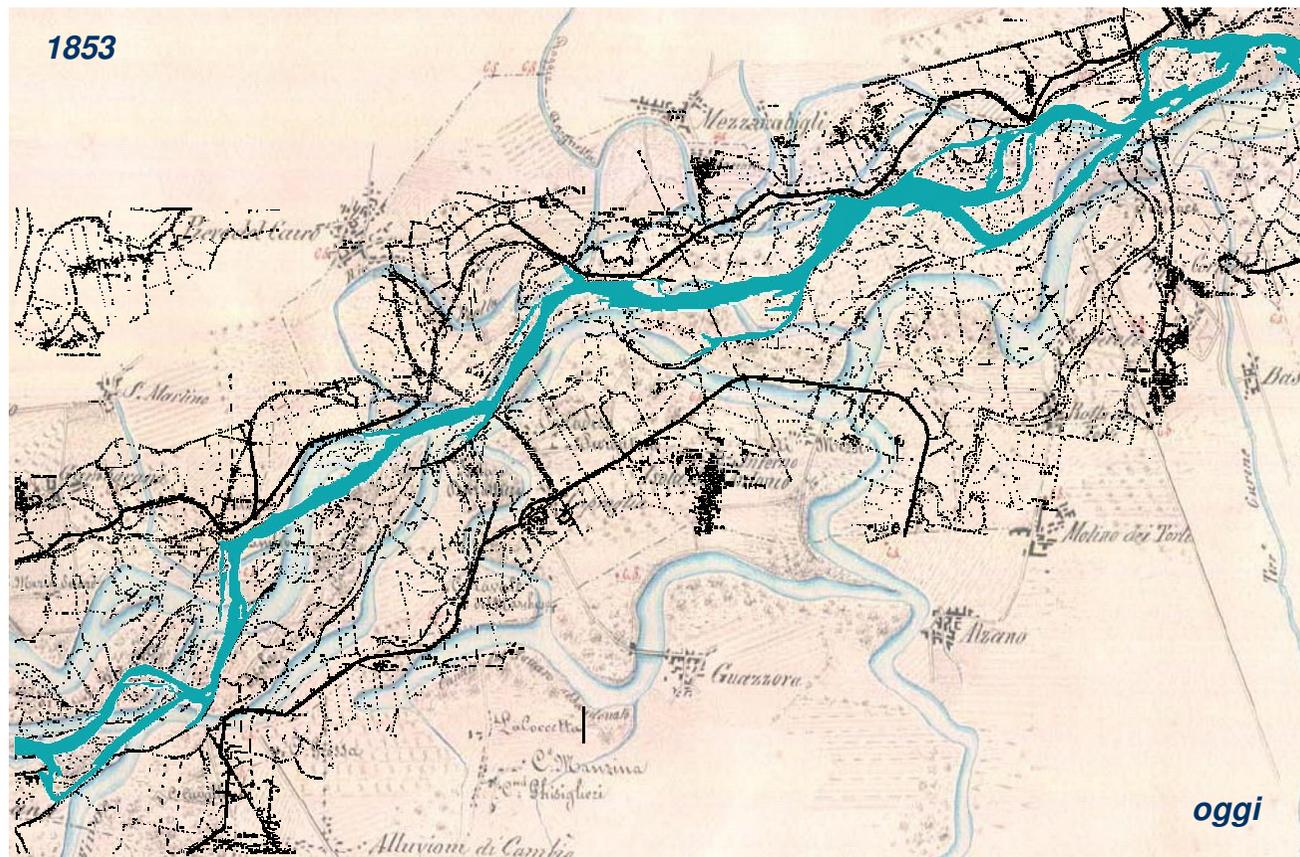
I rilevati di accesso e la fascia di mobilità planimetrica dell'alveo inciso

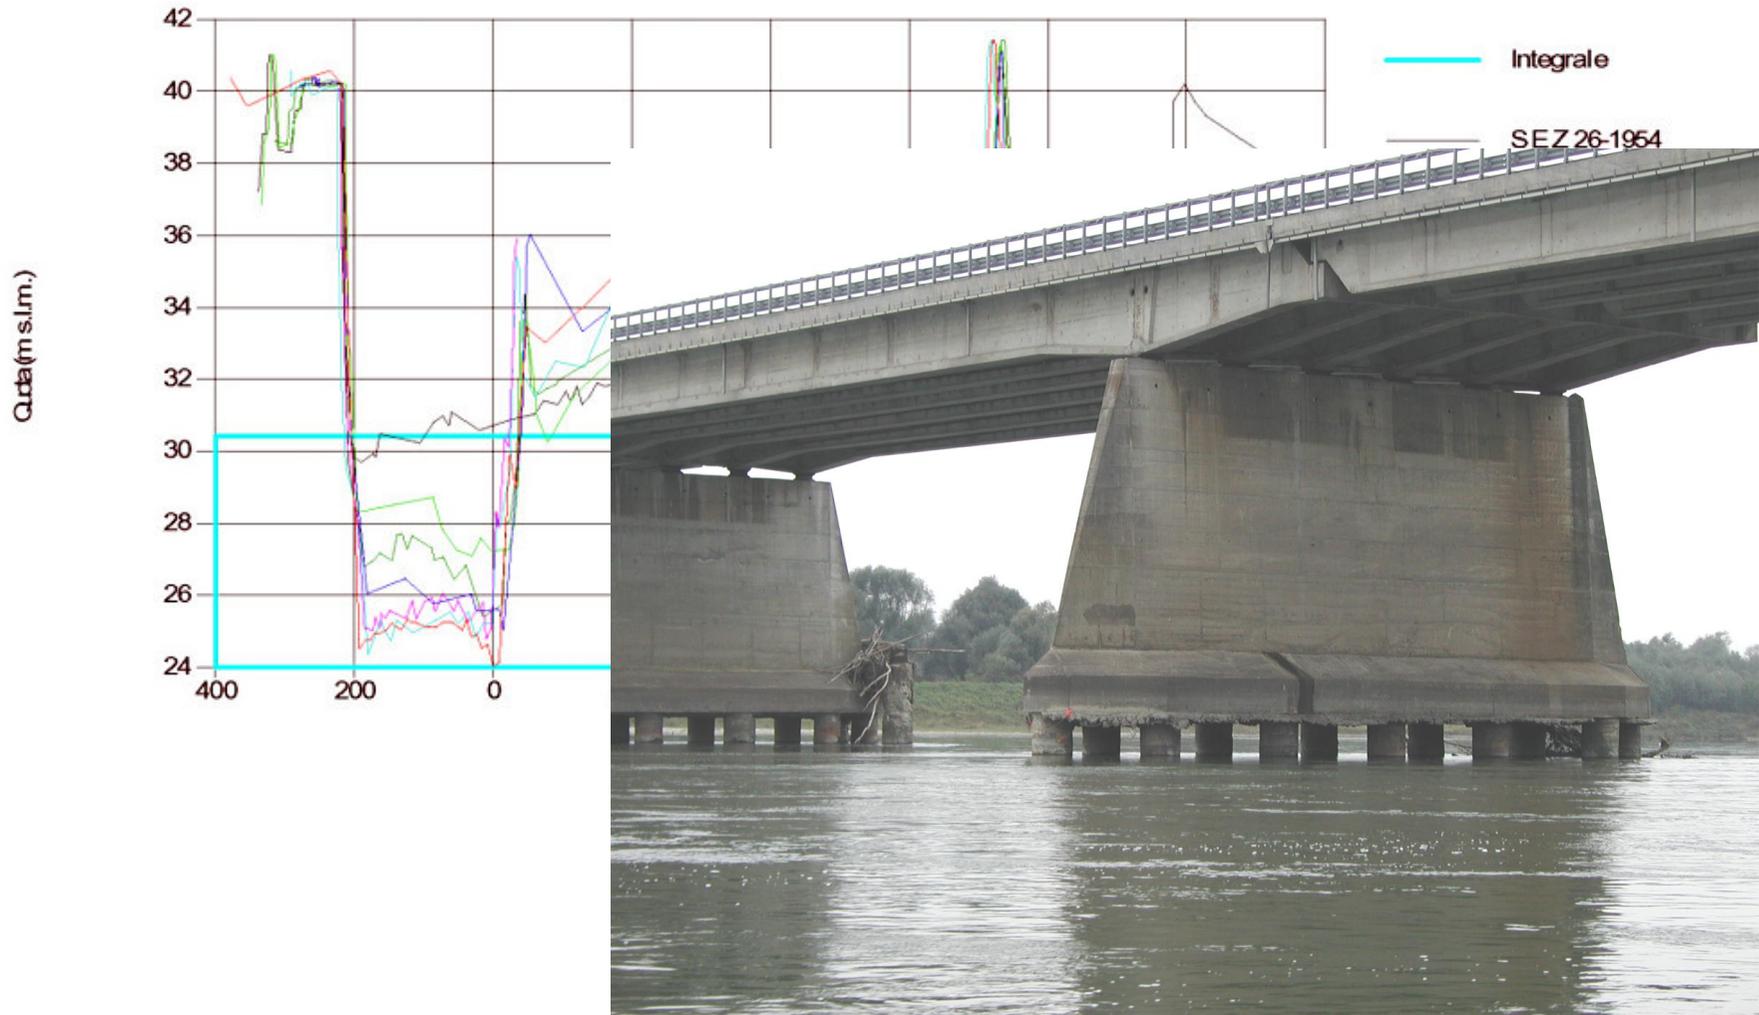
Sezione 26 Cremona

Le fondazioni delle pile e i fenomeni di instabilità altimetrica del fondo alveo

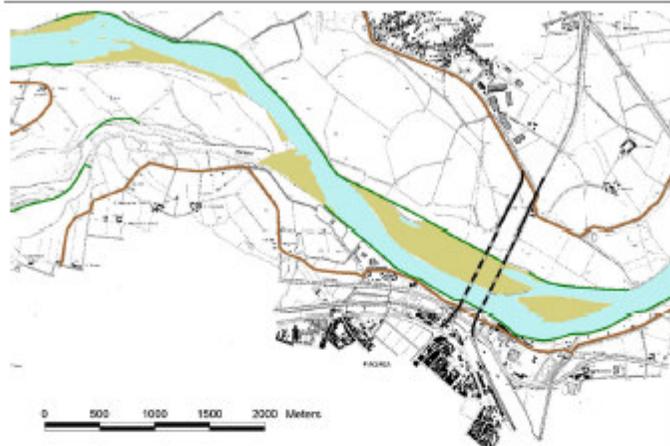
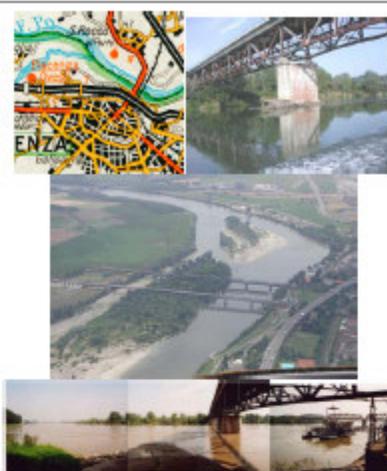
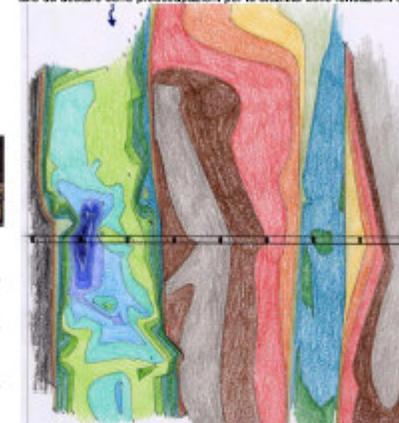
PONTE N. 8 - S.S.n.9 VIA EMILIA

Dal punto di vista idraulico le indagini hanno rilevato alcune criticità, relativamente all'interferenza esercitata dal ponte sui livelli idrici di piena e relativamente alla situazione del fondo alveo, in cui è stata rilevata la presenza di erosioni del letto fluviale, localizzate in corrispondenza delle pile, di entità tale da destare serie preoccupazioni per la stabilità delle fondazioni delle pile stesse.

DESCRIZIONE DELLO STATO DELLE FONDAZIONI: In seguito ai rilievi del 2001 sono state previste opere strutturali che rispondono alla necessità e urgenza di mettere in sicurezza le pile del ponte, la cui stabilità è minacciata dalle erosioni

DESCRIZIONE DELLA SITUAZIONE BATIMETRICA RILEVATA: I rilievi batimetrici effettuati nella fase delle indagini hanno evidenziato un fondo alveo molto irregolare, con rilevanti disomogeneità lungo la sezione trasversale e una situazione molto grave in corrispondenza dell'alveo di magna, con particolare riferimento alle prime pile in alveo in destra idraulica. In particolare l'intenzione tra lo scivolopennello presente in sponda destra a monte del ponte (che si protende obliquamente verso il centro dell'alveo fino quasi ad arrivare in asse alla pile n.1) e il ponte stesso, determina condizioni idrodinamiche anomale in corrispondenza della pile n.1, dove si è rilevata una buca molto profonda, in cui il fondo alveo raggiunge quota 30,0 m s.m. a monte della pile e quota 29,0 m s.m. a valle della stessa. L'abbassamento del fondo alveo si estende fino circa a 100 m a monte del ponte e per oltre 100 m a valle, fino al ponte ferroviario. Si ritiene, in base all'analisi della batimetria, che tale buca sia generata dall'interazione tra la pile n.1 e lo scivolopennello esistente e non da esigenze idrauliche di deflusso nella sezione, pertanto si ritiene che il volume della buca non contribuisce al trasporto della corrente.

PRESENZA DI MANUFATTI: immediatamente a monte del ponte, in sponda destra, è presente uno scivolopennello in mattoni e pietra che si protende obliquamente verso il centro dell'alveo fino quasi ad arrivare in asse alla pile n.1. Pare che tale pennello sia stato costruito alla fine del 1800 per la protezione della sponda destra del Po, per ostacolare l'erosione della sponda destra stessa e la migrazione della curva verso l'area urbanizzata.

INTERVENTI SUCCESSIVI: 2002-2004: realizzazione di protezioni perimetrali intorno alle pile 1 e 2 mediante infissione di palancolele perimetrali e pozzi delle pile e successivo riempimento dell'intercapedine tra palancolele e pozzo con calcestruzzo; parziale riempimento delle buche e protezione delle pile dall'erosione localizzate.

CONDIZIONI PARTICOLARI ATTUALI: fino al completamento e collaudo degli interventi di consolidamento sulle pile, vige la limitazione del traffico con interdizione ai mezzi pesanti
