Azioni per il controllo della sicurezza idraulica dei ponti della Provincia di Torino

Marzo 2004

DORA RIPARIA

08-07-0-206-00-1-1

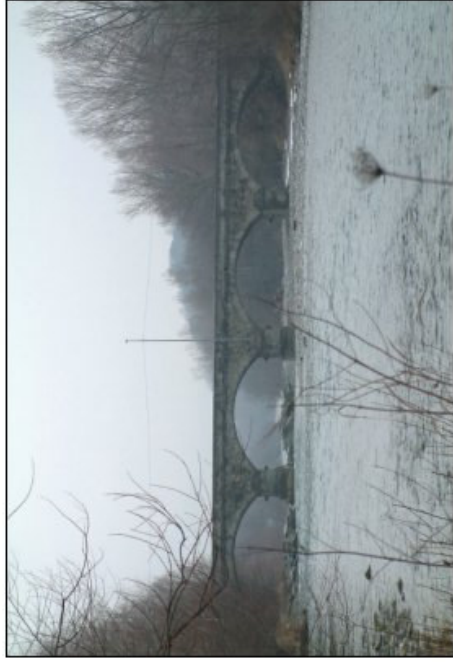
foto 1: vista da monte

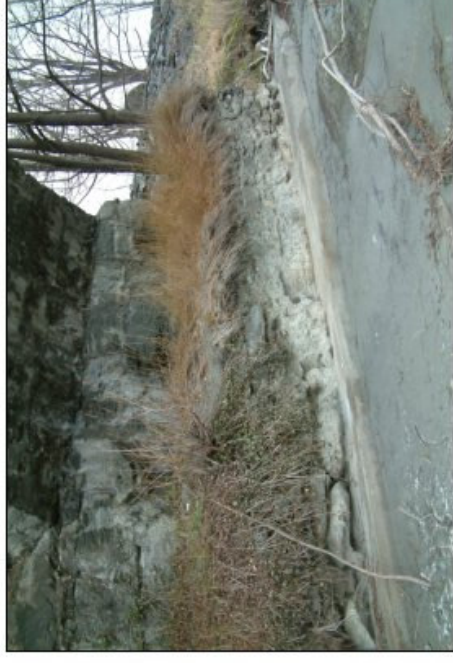
Livello idrico massimo (m s.m.)	419.48
Franco idraulico (ai sensi direttiva Adb PO)	0
Scalzamento sulle fondazioni da sopralluogo (m):	
- pile	≈ 1
- spalle	≈ 1
- rilevati	/
Scalzamento di calcolo sulle pile (m):	
- stimato per abbassamento d'alveo	0.5
- stimato per contrazione sezione	
- stimato per effetto delle pile	4.1
totale	
Scalzamento di calcolo sulle spalle:	
- stimato per effetto diretto	
ANALISI IDRAULICA

L'opera di attraversamento è inadeguata al transito della piena di riferimento e favorisce allagamenti delle aree a monte specie in sinistra mettendo a rischio la funzionalità delle vie d'accesso; le fondazioni di pile e spalle sono esposte a significativi fenomeni di erosione.

foto 2: fenomeni erosivi alla base della spalla sinistra

- valutazione della massima piena transitabile in sicurezza
- definizione delle procedure per la gestione dell'opera in caso di piena superiore alla massima transitabile
- analisi geotecnica finalizzata alla verifica della stabilità delle opere in alveo
- approfondimenti conoscitivi finalizzati alla definizione delle misure necessarie per adeguare l'opera alle prescrizioni dell'Autorità di bacino del Po

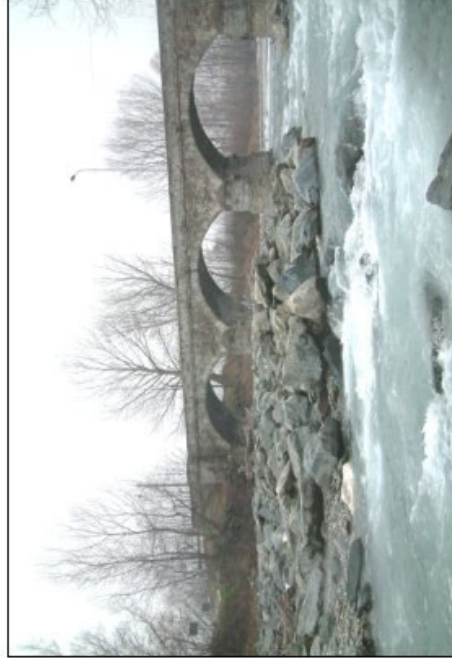
foto 3: vista da valle

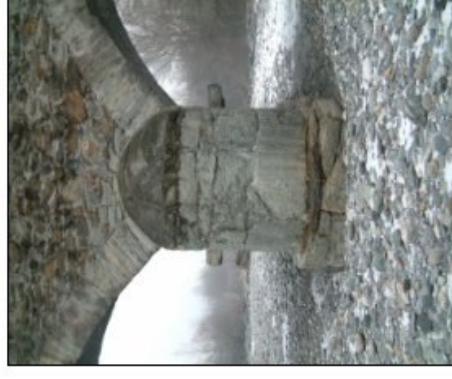
foto 4: erosione alla base della terza pila

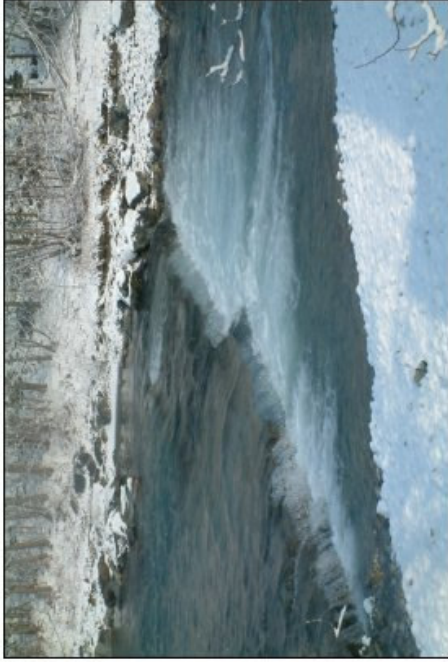
foto 5: la soglia a monte dell'attraversamento
