Autorità di bacino distrettuale del fiume Po

**VARIANTE AL PAI**

**Torrente Molgora**

RELAZIONE TECNICA

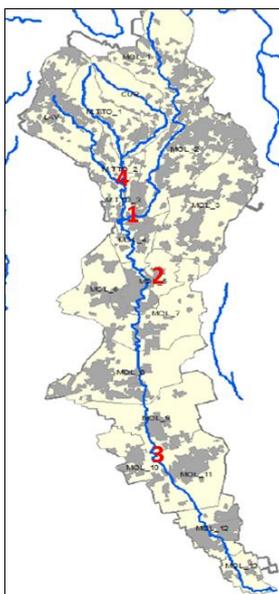
Fig. 1 Ubicazione delle aree di laminazione in progetto

1. realizzazione dell'area di laminazione di Carnate, a monte dell'omonimo centro abitato (1 nell'immagine seguente);
2. realizzazione dell'area di laminazione di Vimercate, a monte del centro abitato (2 nell'immagine seguente);
3. realizzazione dell'area di laminazione di Bussero-Gorgonzola, al confine tra i comuni di Gorgonzola, Bussero e Pessano con Bornago (3 nell'immagine seguente)
4. realizzazione dell'area di laminazione in comune di Lomagna a protezione dell'abitato di Usmate Velate, sul torrente Molgoretta, (4 nell'immagine seguente).

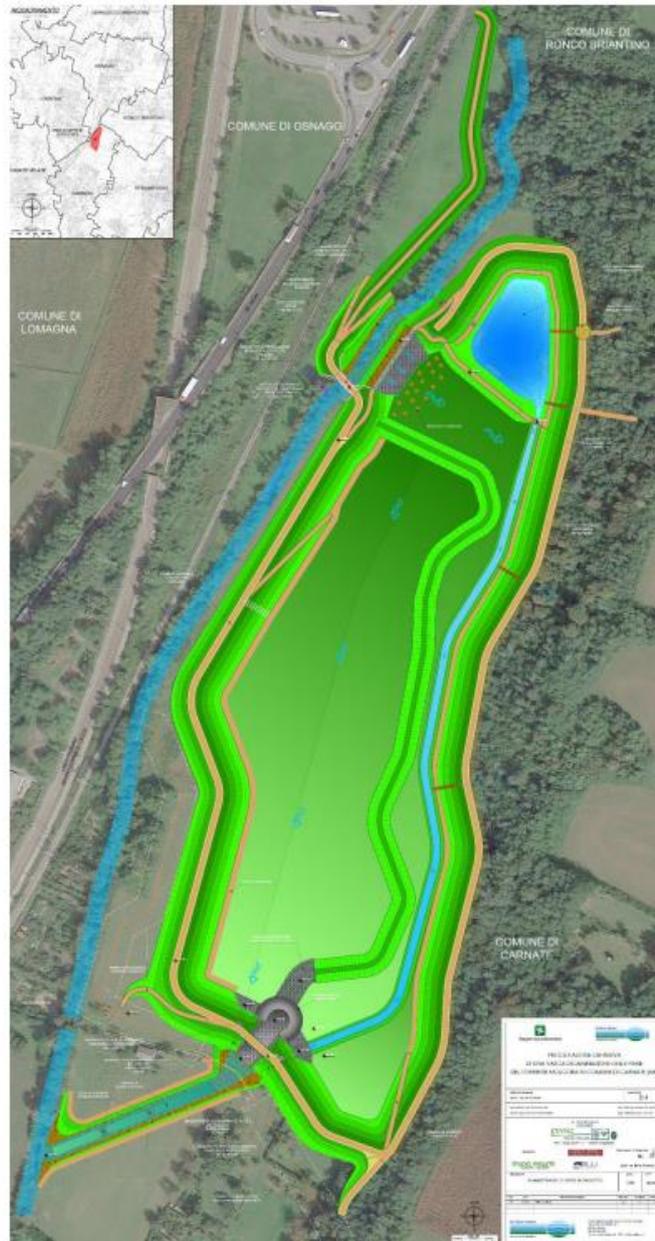
Fig. 2 Ubicazione e planimetria dell'area di laminazione di Carnate

L'area di laminazione è un'opera di invaso delle piene del torrente Molgora realizzata in parte in scavo e in parte attraverso la realizzazione di arginature perimetrali. L'area interessata dall'opera, ad attuale utilizzo agricolo e posta interamente all'interno del Comune di Carnate, è localizzata in sinistra idraulica del torrente Molgora; verrà alimentata da un'opera di presa costituita da uno sfioratore laterale del tipo a larga soglia, composto da una soglia fissa in c.a.

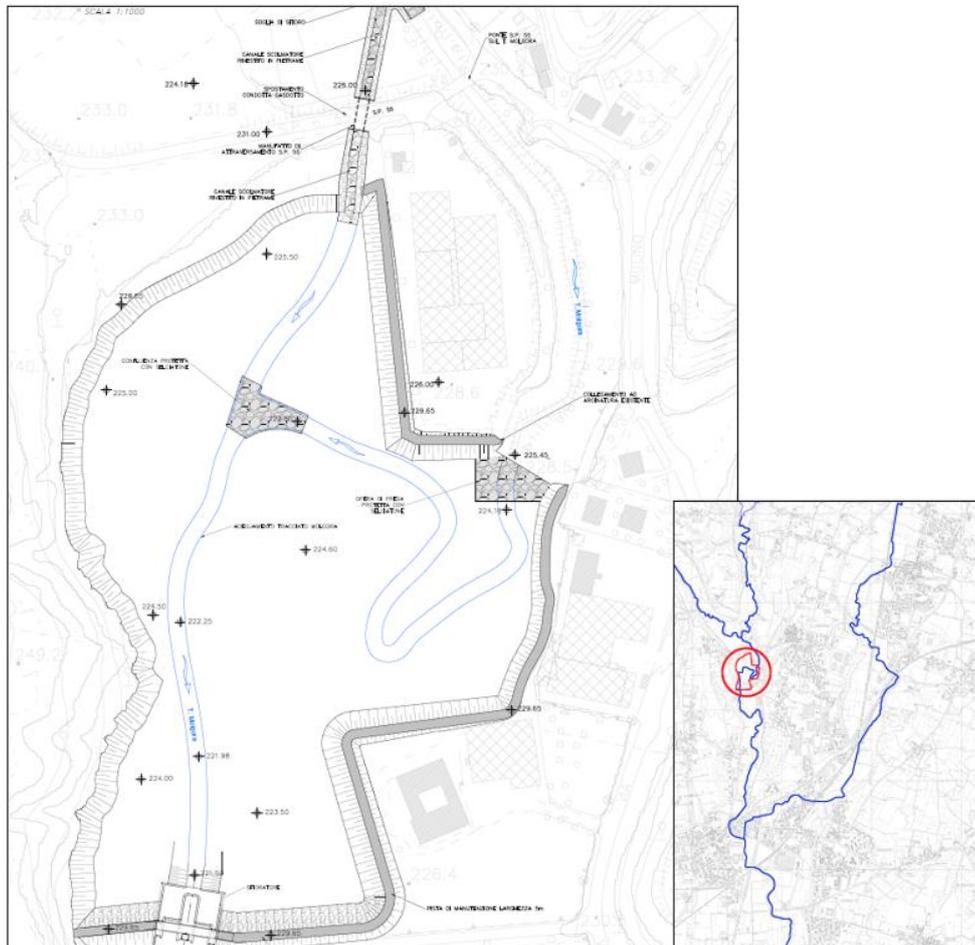
**Fig. 3 Ubicazione e planimetria dell'area di laminazione di Lomagna**

Essa sarà delimitata da modesti rilevati arginali nel tratto a monte, che diventano più consistenti nel tratto intermedio e in quello terminale. In prossimità del depuratore esistente è prevista la realizzazione del manufatto regolatore.

Il volume di laminazione verrà realizzato utilizzando le aree golenali esistenti, opportunamente modellate con lavori di scavo. L'opera di regolazione sarà costituita da una traversa, con soglia a quota fondo alveo, equipaggiata con due paratoie piane.

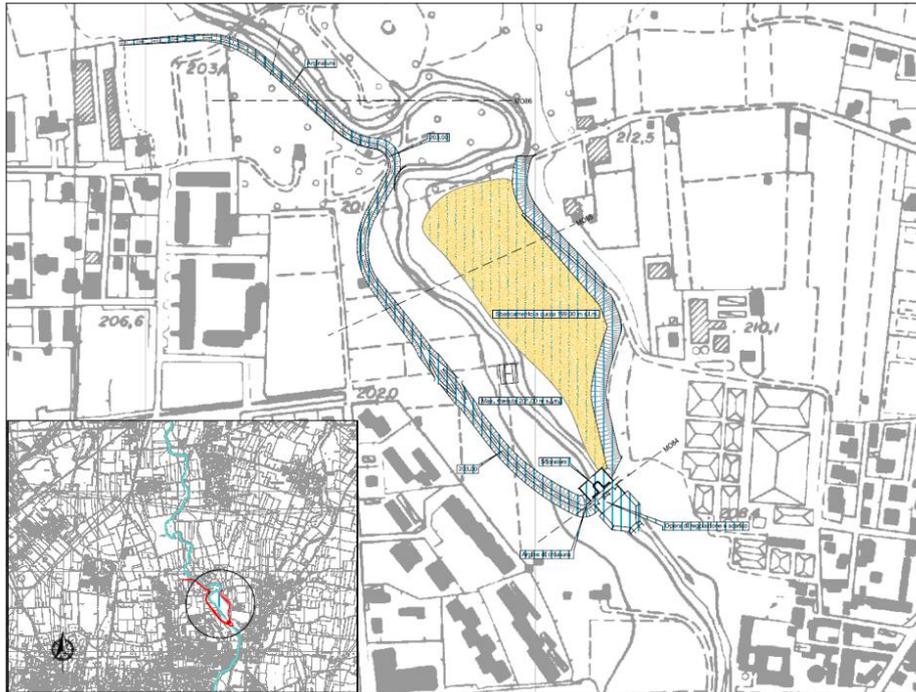
**Fig. 4 Ubicazione e planimetria dell'area di laminazione di Vimercate**

Il volume di laminazione verrà realizzato utilizzando le aree golenali esistenti. L'opera di regolazione sarà costituita da una traversa, con soglia a quota fondo alveo, equipaggiata con due paratoie a settore disposte in parallelo.

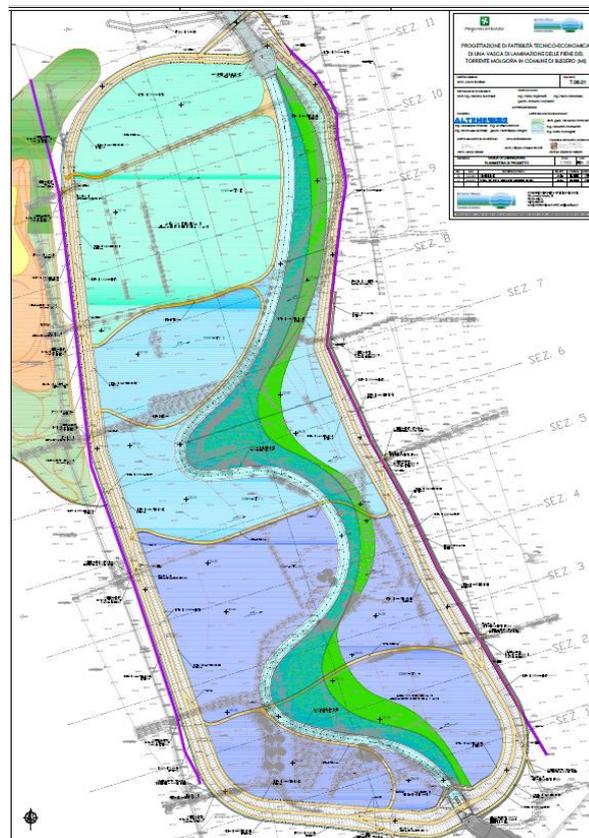
**Fig. 5 Ubicazione e planimetria dell'area di laminazione di Bussero – Gorgonzola – Pessano con Bornago**

L'opera è prevista nel territorio dei comuni di Pessano con Bornago, Bussero e Gorgonzola e utilizzerà un'area pianeggiante destinata ad attività agricole e a verde. Si tratta di una area di laminazione in linea che si estende per circa un chilometro lungo l'alveo del corso d'acqua, il cui il volume di laminazione verrà realizzato utilizzando le golene esistenti, opportunamente modellate con lavori di scavo, rinterro e arginature.

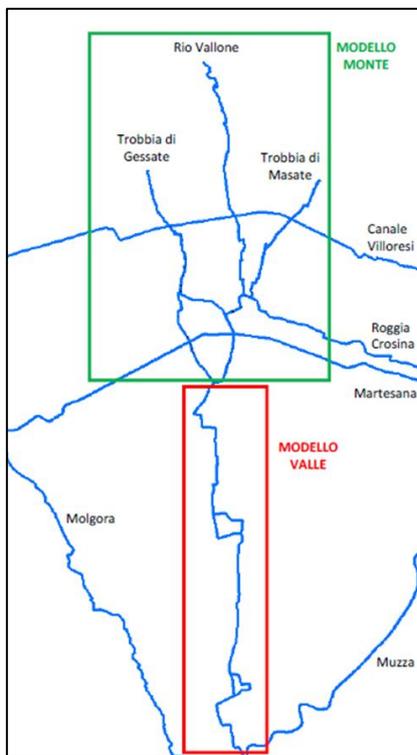
**Figura 1 - Reticolo idrografico principale del "sistema Trobbie": da ovest verso est, Trobbia di Gessate, Rio Vallone, Trobbia di Masate**

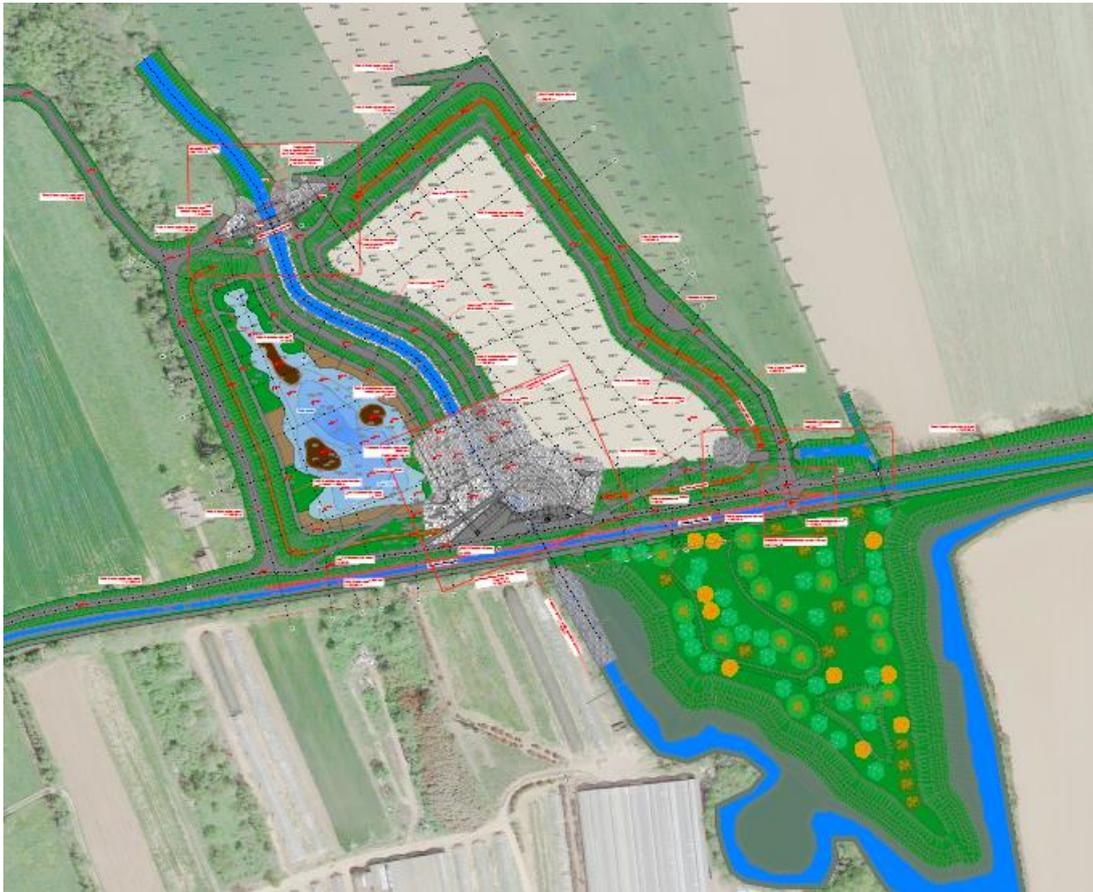
**Figura 2 - Ubicazione dell'area di laminazione di Gessate**

L'area di laminazione di Gessate è posta lungo il ramo della Trobbia di Gessate, appena a monte dell'attraversamento del Canale Villorresi. Dal punto di vista idraulico il funzionamento dell'area è ibrido tra il funzionamento in derivazione e quello in linea in quanto il manufatto di ingresso all'area di laminazione determina verso monte un invaso in linea; l'area è costituita da due bacini, uno posto in sinistra idrografica, l'altro in destra. Il collegamento tra essi è realizzato mediante un manufatto di derivazione a luce libera; all'interno dell'area di laminazione il canale in progetto e gli sfiori laterali posti a monte delle paratoie di regolazione consentono lo sfioro in derivazione solo al superamento di circa 30 mc/s.

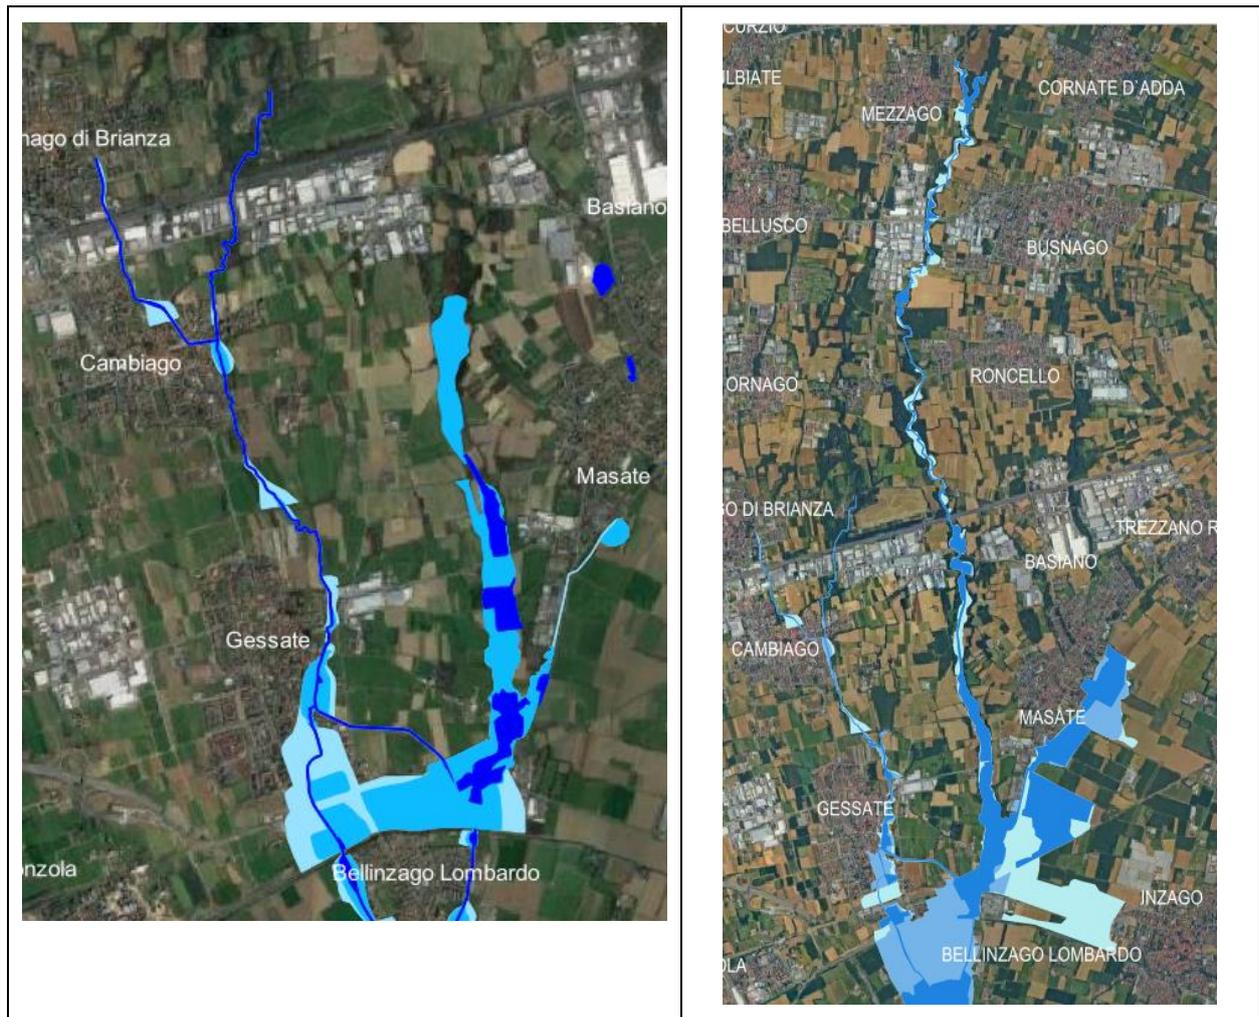
**Figura 5 – A sinistra aree allagabili del PGRA vigente (ambiti RP e RSP); a destra la proposta di aggiornamento delle aree allagabili (ambito RP), nel tratto fino al Naviglio Martesana.**

Lungo il rio Vallone le nuove aree allagabili hanno un'estensione generalmente maggiore delle vigenti negli scenari frequente e raro; nello scenario di media pericolosità, invece, le nuove delimitazioni sono più ristrette delle attuali.

Lungo la Trobbia di Masate le perimetrazioni di tutte le aree allagabili risultano significativamente più estese delle perimetrazioni vigenti in tutti gli scenari di pericolosità.

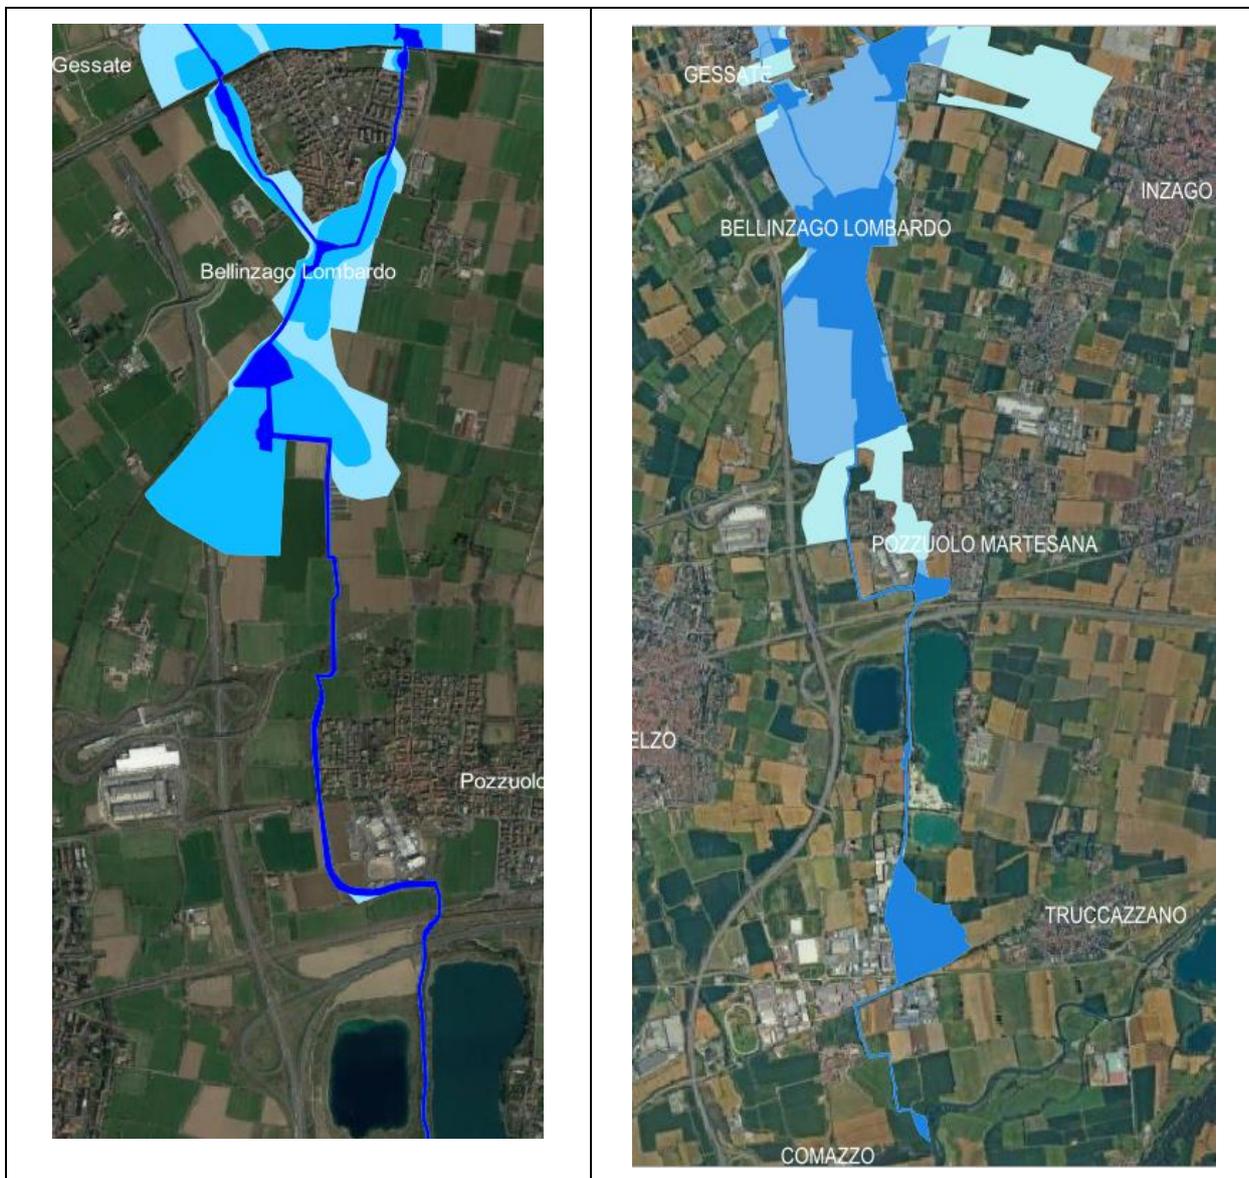
**Figura 6 – A sinistra aree allagabili del PGRA vigente (ambiti RP e RSP); a destra la proposta di aggiornamento delle aree allagabili (ambito RP), nel tratto a valle del Naviglio Martesana**
