VARIANTE AL PAI TORRENTE ORBA

da Silvano d'Orba alla confluenza nel fiume Bormida

PIENE TORRENTE ORBA 5/11/2011 E 13/10/2014 - EFFETTI E DANNI E CONFRONTO CON I PRINCIPALI EVENTI STORICI

(Redatto novembre 2015)

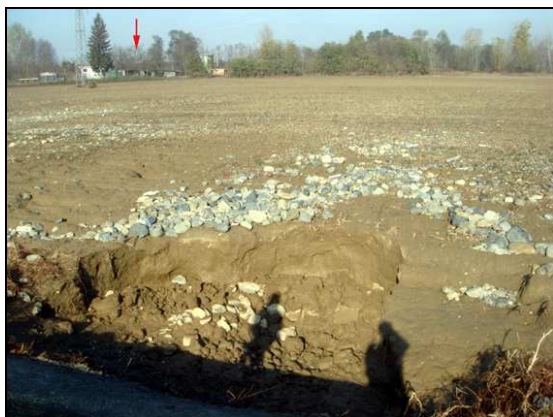
Figura 3. Settore a valle del rilevato della SP 179 dopo il passaggio della piena del 2011. In primo piano gli effetti morfologici causati dalle acque fuoriuscite dai sottopassi idraulici in secondo piano edifici interessati dalle piene

Nel tratto tra Capriata d'Orba e Predosa, in destra idrografica, il torrente Orba forma un'ansa tagliata in senso trasversale dalla SP179 Predosa – Basaluzzo (fig. 5). Durante l'evento del novembre 2011 le inondazioni hanno interessato l'area a monte della SP179, il cui rilevato è stato anche in parte tracimato. L'area a valle del rilevato è stata inondata soprattutto dalle acque convogliate nei vari sottopassi idraulici (fig. 4).

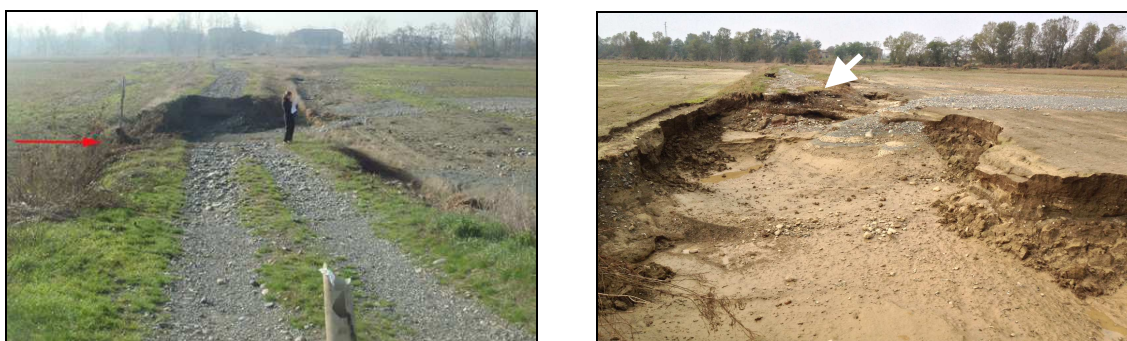
Figura 8. Comune di Bosco Marengo, sponda destra all'altezza della loc. Portanuova (sponda sinistra), effetti del passaggio dei deflussi in occasione dell'evento del nov 2011 (foto a sinistra) e del dell'ottobre 2014 (foto a destra) la freccia rossa indica la direzione del deflusso; la freccia sulla foto a destra indica il danno causato dall'evento del 2011 e, in primo piano, il rilevato asportato dall'evento del 2014.

In occasione di entrambe gli eventi, nelle aree comprese tra gli argini e il corso d'acqua, gli effetti al suolo sono stati localmente significativi (fig. 8).

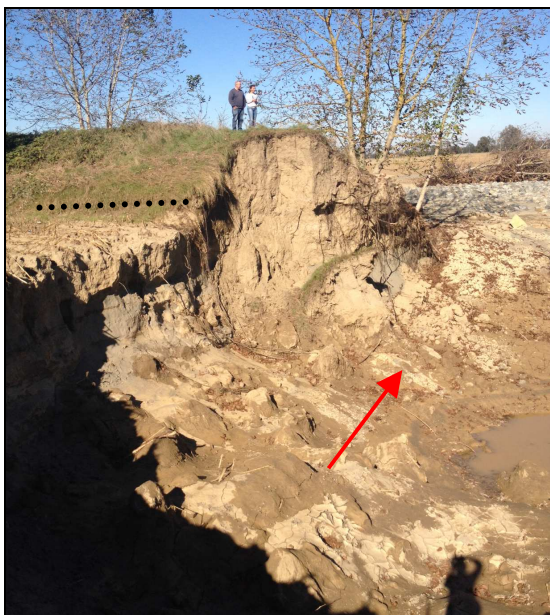
Figura 9. Rottura arginale . La linea nera puntinata indica la base del rilevato (qui alto circa un paio di metri) La rottura è probabilmente avvenuta per sifonamento, favorito dalla mancanza di un setto impermeabile e, forse, dalla presenza di tane di animali.

In occasione della piena del 2014, a valle del rilevato autostradale (la confluenza del T. Lemme si trova poco a monte di esso), un argine è stato asportato per un breve tratto (Fig. 9, 10, 11).

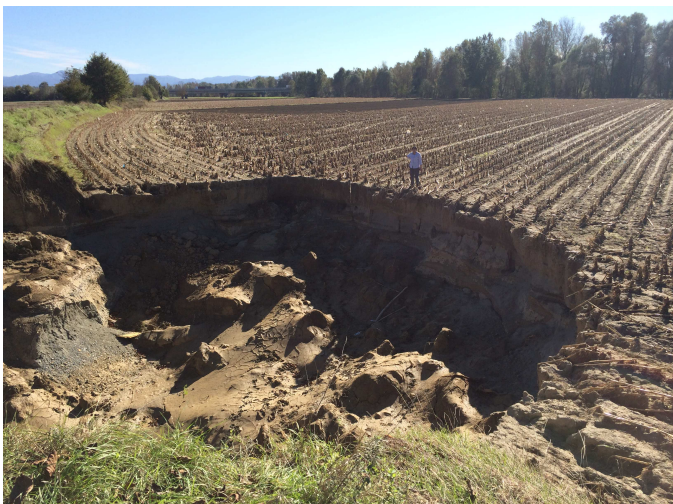
Figura 10. Voragine prodottasi a monte della rotta arginale . Il repentino cedimento del rilevato e l'elevato grado di saturazione dei terreni a monte hanno probabilmente favorito una riduzione significativa della resistenza al taglio dei sedimenti e la loro conseguente asportazione.

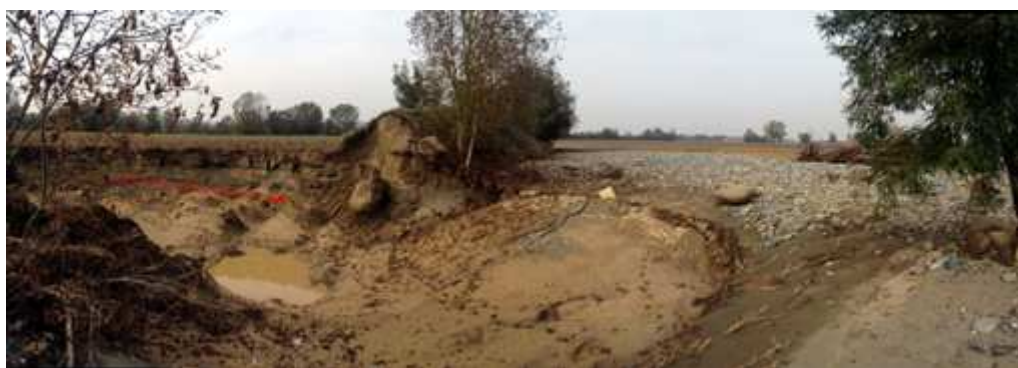
Figura 11. Panoramica della rottura arginale a valle del rilevato autostradale. La freccia indica la direzione dei deflussi. Si osservi il ventaglio di sedimenti grossolani (anche con blocchi di dimensioni decametriche), provenienti dalle lenti ghiaiose del complesso alluvionale del substrato (il rilevato arginale è costituito per lo più da sedimenti più fini).
