"STUDIO IDROLOGICO-IDRAULICO DEL BACINO DEL T. VALMARTINA  
E STUDIO DI FATTIBILITA' DELLE OPERE E INTERVENTI DI  
MITIGAZIONE DEL RISCHIO IDRAULICO"

STUDIO DI FATTIBILITA'  
TECNICO-ECONOMICA

ELABORATO DI SINTESI DELLO  
STUDIO FINALIZZATO  
ALL'AGGIORNAMENTO DELLA MAPPA  
DELLA PERICOLOSITÀ IDRAULICA  
DEL PGRA

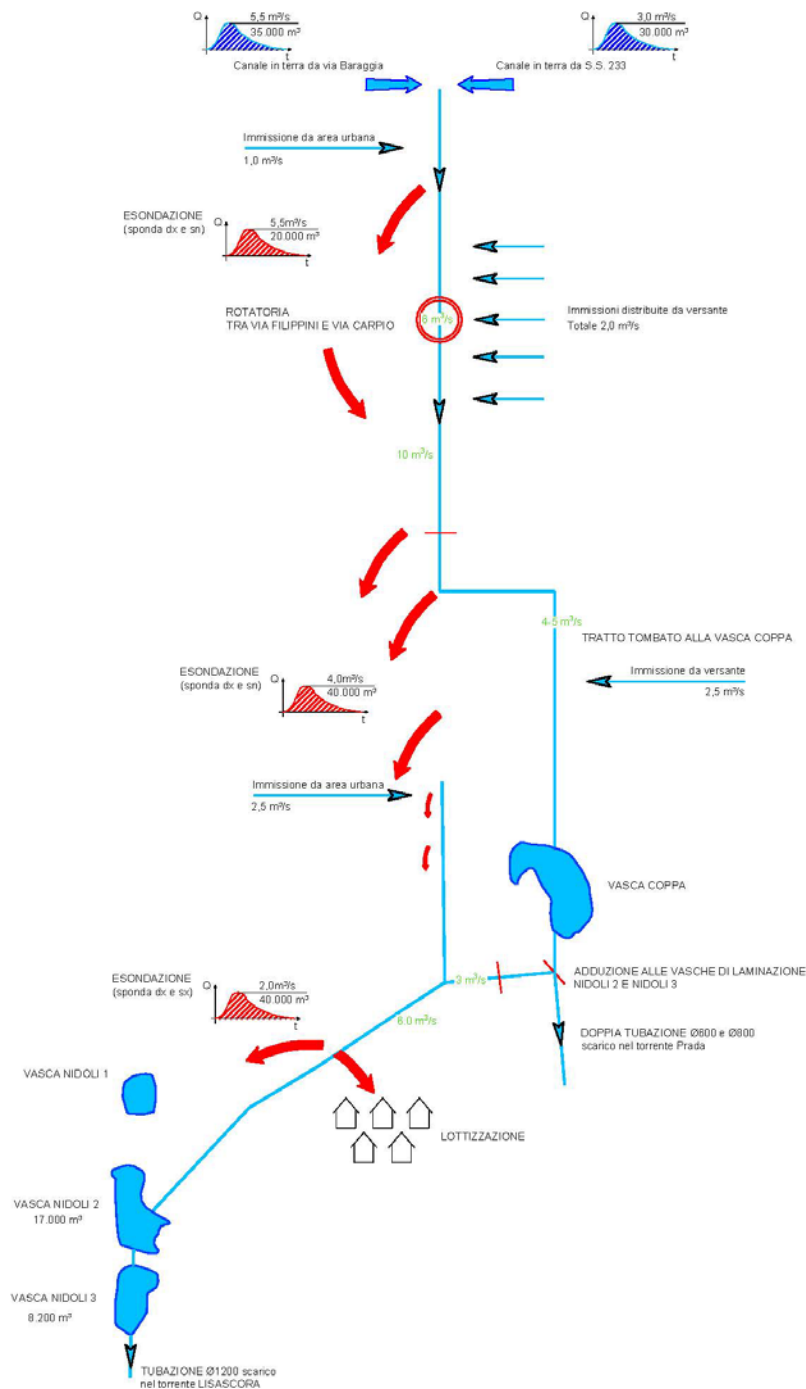
FIGURA 1-1 - SCHEMA DELL'ASSETTO DEL T. VALMARTINA NELLA CONFIGURAZIONE DI FATTO RIFERITO A UN EVENTO DI PIENA CON TR=200 ANNI. I NUMERI VERDI INDICANO LE MASSIME PORTATE CONVOGLIABILI.

Quindi, a fronte dell'analisi dello scenario di criticità legato al recente evento di piena sopra descritto, lo Studio idrologico idraulico citato ha individuato tutta una serie di interventi finalizzati alla mitigazione del rischio idraulico. Si riporta di seguito lo schema idraulico descrittivo dello stato di fatto delle portate convogliate dal torrente Valmartina e dei volumi d'acqua esondati riferiti a quanto potrebbe accadere durante un evento con TR=200 anni, e che è in parte accaduto durante l'evento del 7 giugno 2020.

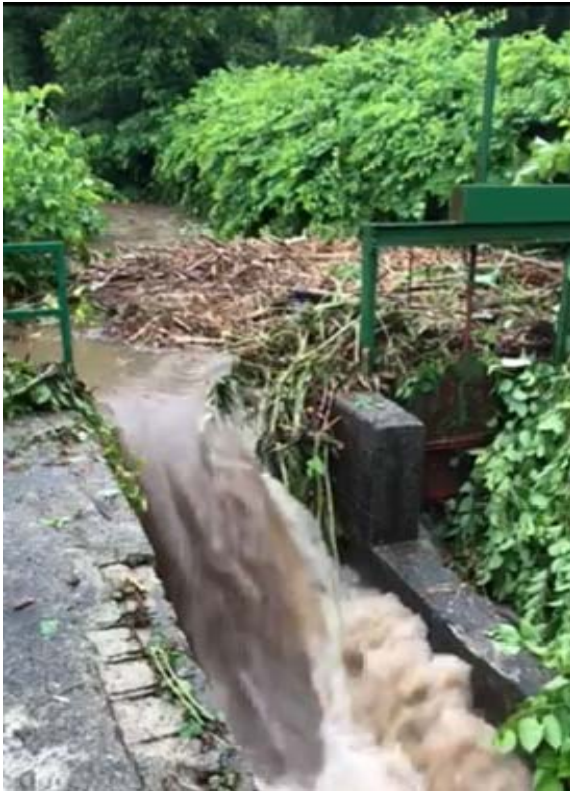
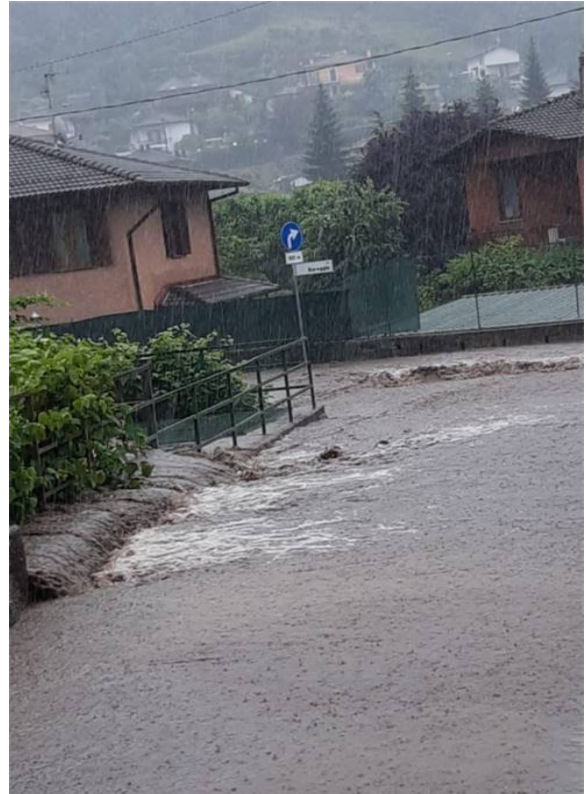
**FIGURA 1-2 – DOCUMENTAZIONE FOTOGRAFICA DELL'EVENTO ALLUVIONALE DEL 7 GIUGNO 2020**

Nel dettaglio, a monte dell'abitato di Cugliate, in corrispondenza di via Sorgente, il tratto del torrente che si sviluppa in zona boscata è esondato, e si sono verificati fenomeni franosi degli argini in più punti tra via Sorgente e via Toselli. Proseguendo verso valle, la grande quantità di piante e rami trasportata dalla corrente ha intasato la cameretta di imbocco situata in via Baraggia, da cui dipartono i due tratti tombati nell'area urbana, causando la tracimazione lungo la via stessa e l'allagamento di decine di abitazioni principalmente di Via San Pietro.

Più a valle, la tombinatura posta al di sotto della rotatoria all'incrocio con via Carpio e via Filippini, non ha permesso il deflusso dell'intera portata di piena in arrivo provocando esondazioni nel campo situato in destra idraulica. L'acqua esondata, tracimando al di sopra della parte a valle di Via Filippini, è rientrata poi nel tratto di canale a cielo aperto del torrente dopo la rotatoria. Proseguendo verso sud lungo la SS 233, la piena che nel frattempo riceveva altri contributi provenienti da Est tracimava in corrispondenza degli attraversamenti della SS 233, causando nuove esondazioni in destra idraulica interessando le aree poste in sponda destra compreso la parte terminale di via Torino in corrispondenza dell'incrocio.

Successivamente è avvenuto il crollo dell'argine in sponda destra del tratto iniziale del canale a cielo aperto di collegamento tra la Vasca Coppa e le Vasche Nidoli, provocando l'allagamento di terreni limitrofi ove è presente una recente lottizzazione che in parte non è stata allagata grazie all'intervento della protezione civile e del Comune che hanno contenuto il fenomeno esondativo con sacchetti di sabbia. Altre purtroppo sono state sommerse dalle acque.
