**RELAZIONE: STATO DELLE CONOSCENZE SULLA FRANA
DI SUCCISO
(COMUNE DI VENTASSO, PROVINCIA DI REGGIO EMILIA)**

GENNAIO 2020

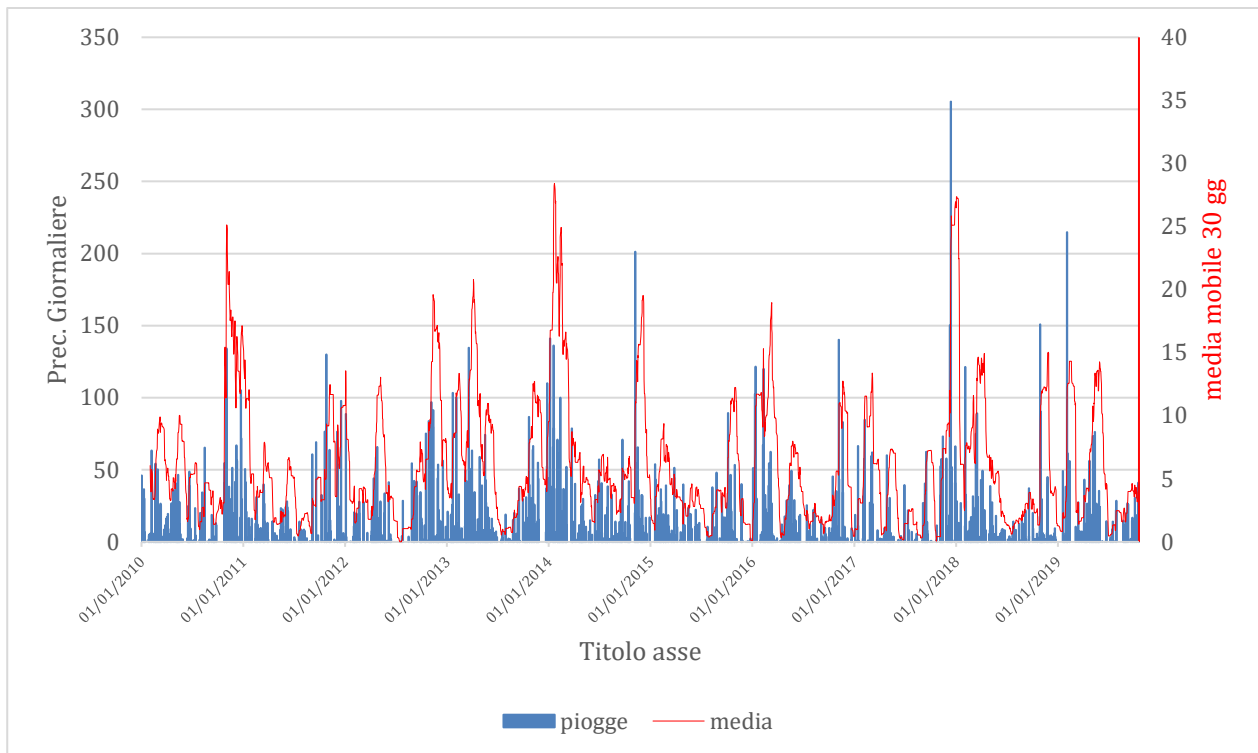
Figura 6: precipitazioni giornaliere (colonne blu) aggregate come media mobile su periodo di 30 giorni (linea rossa). Le grandi frane come Succiso risentono non tanto delle precipitazioni giornaliere ma piuttosto delle piogge distribuite su periodi di tempo più lunghi, come appunto il mese.

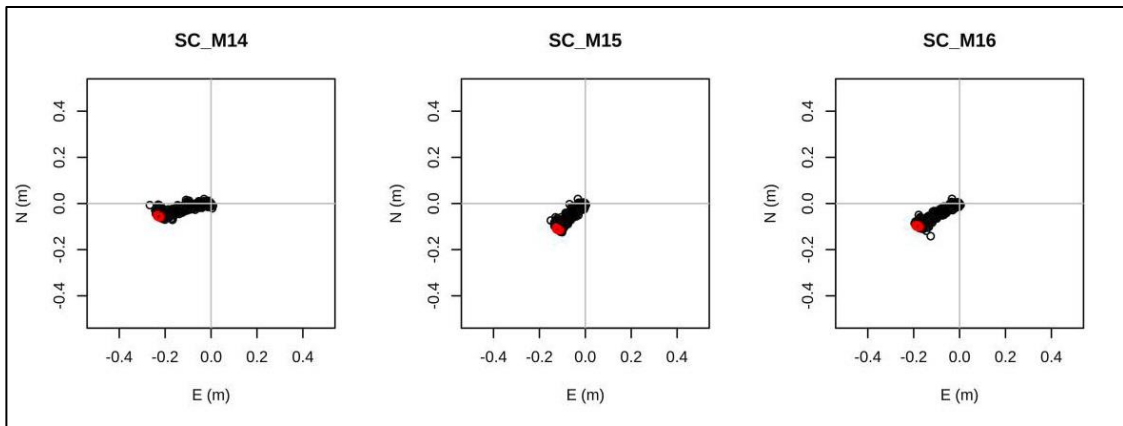
Figura 24: Succiso Superiore. Direzione e verso degli spostamenti delle mire dal Novembre 2009. Il verso del vettore è indicato dai punti rossi (dati più recenti), quindi genericamente WSW. (fonte UNIMORE). I valori dei due assi Nord e Est sono in metri.

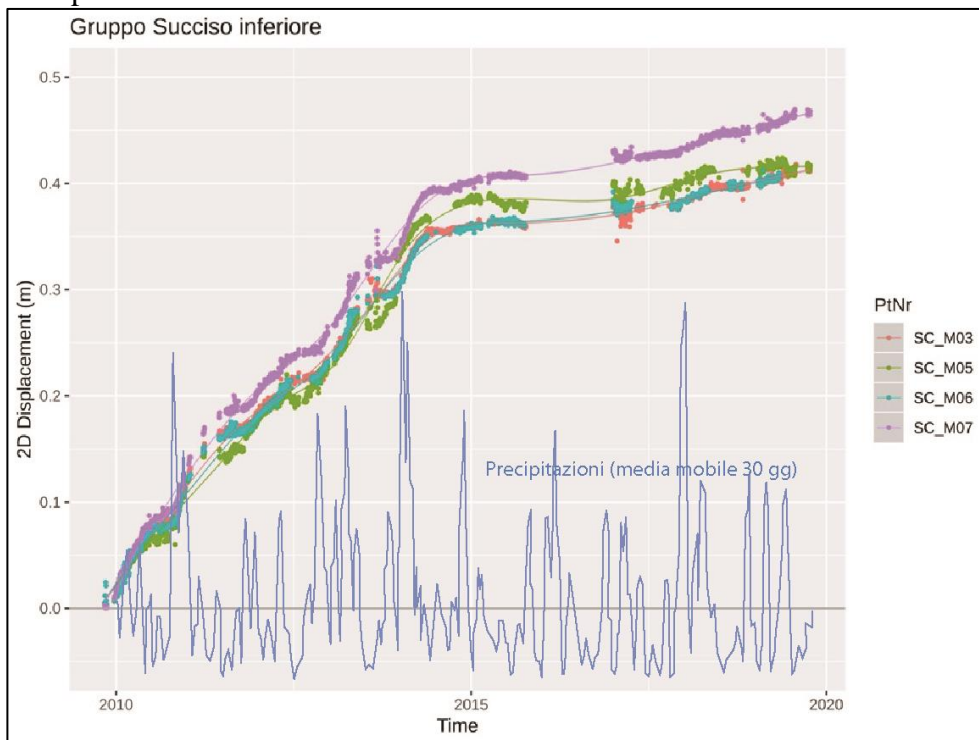
Fig. 26: Succiso Inferiore. Modulo (valore assoluto) degli spostamenti (proiezioni dei vettori sul piano orizzontale) delle 4 mire ottiche rispetto all’origine (fonte: UNIMORE). I valori medi di spostamento calano bruscamente da circa 10 cm/anno, prima dal 2014, a circa 1 cm/anno. La linea blu rappresenta le precipitazioni del periodo, aggregate come “media mobile” dei loro valori giornalieri sul periodo di 30 giorni.

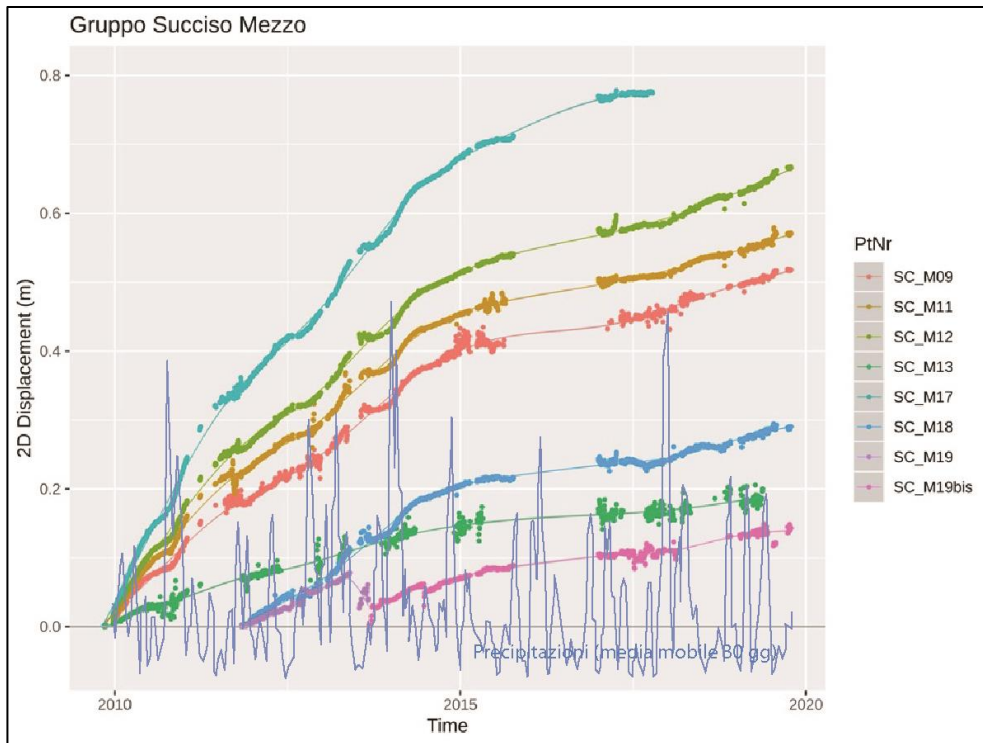
Fig. 27: Succiso di mezzo. Modulo (valore assoluto) degli spostamenti (proiezioni dei vettori sul piano orizzontale) delle 8 mire ottiche rispetto all'origine (fonte: UNIMORE). I valori medi di spostamento calano da circa 12 a 3 cm/anno. Il ginocchio che separa i due tratti delle curve si trova ancora intorno all'anno 2014.

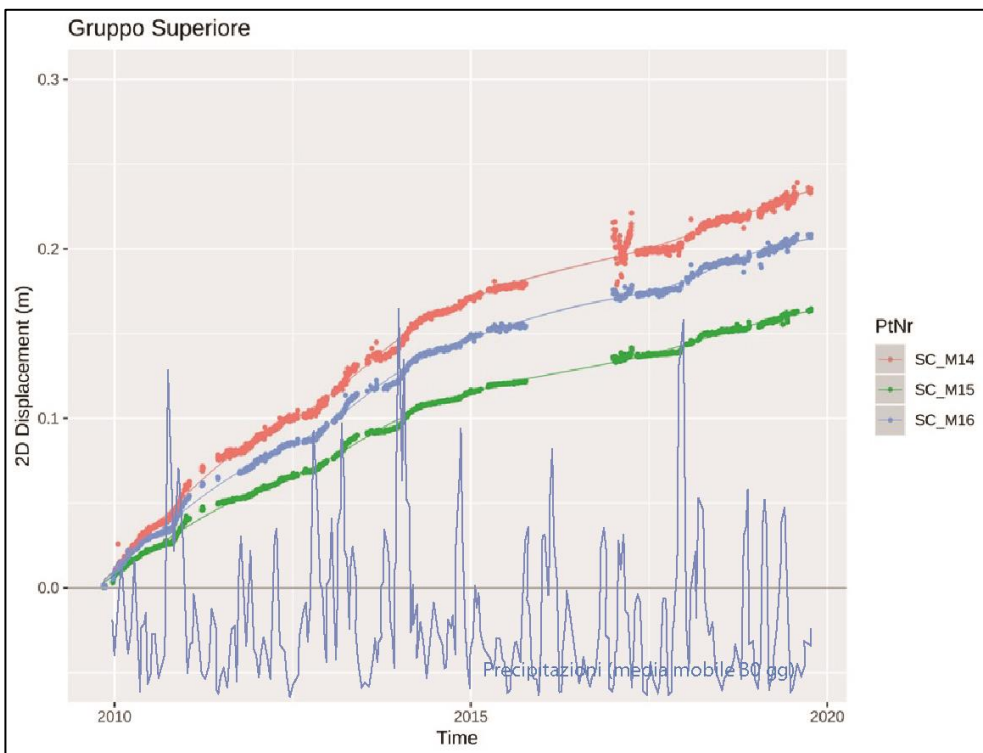
Fig. 28: Succiso superiore. Modulo (valore assoluto) degli spostamenti (proiezioni dei vettori sul piano orizzontale) delle 3 mire ottiche rispetto all'origine (fonte: UNIMORE). I valori medi di spostamento calano da circa 4 a 1 cm/anno. Il ginocchio che separa i due tratti delle curve si trova ancora intorno all'anno 2014.

Per quanto riguarda Succiso Superiore l’effetto stabilizzante di tali pozzi è da considerarsi invece sostanzialmente di tipo indiretto, ovvero da attribuire ad un effetto indotto del rallentamento del corpo franoso maggiore, che funge da confinamento e a cui si appoggia il piede del corpo di frana su cui sorge Succiso superiore.
