FLUVIAL MORPHOLOGY AND WATER FRAMEWORK DIRECTIVE: WORK IN PROGRESS TO IMPLEMENT THE PROJECT OF THE PO RIVER DISTRICT MANAGEMENT PLAN

La morfologia nella Direttiva Quadro Acque: lavori in corso per la redazione del Piano di Gestione del Distretto del Po

Beatrice BERTOLO, Andrea COLOMBO, Federica FILIPPI, Tommaso SIMONELLI
Autorità di bacino del fiume Po, Via Garibaldi, 75 – 43100 Parma – Tel: 0521/2761 Fax: 0521/273848 – E-mail: segreteria@adbpo.it

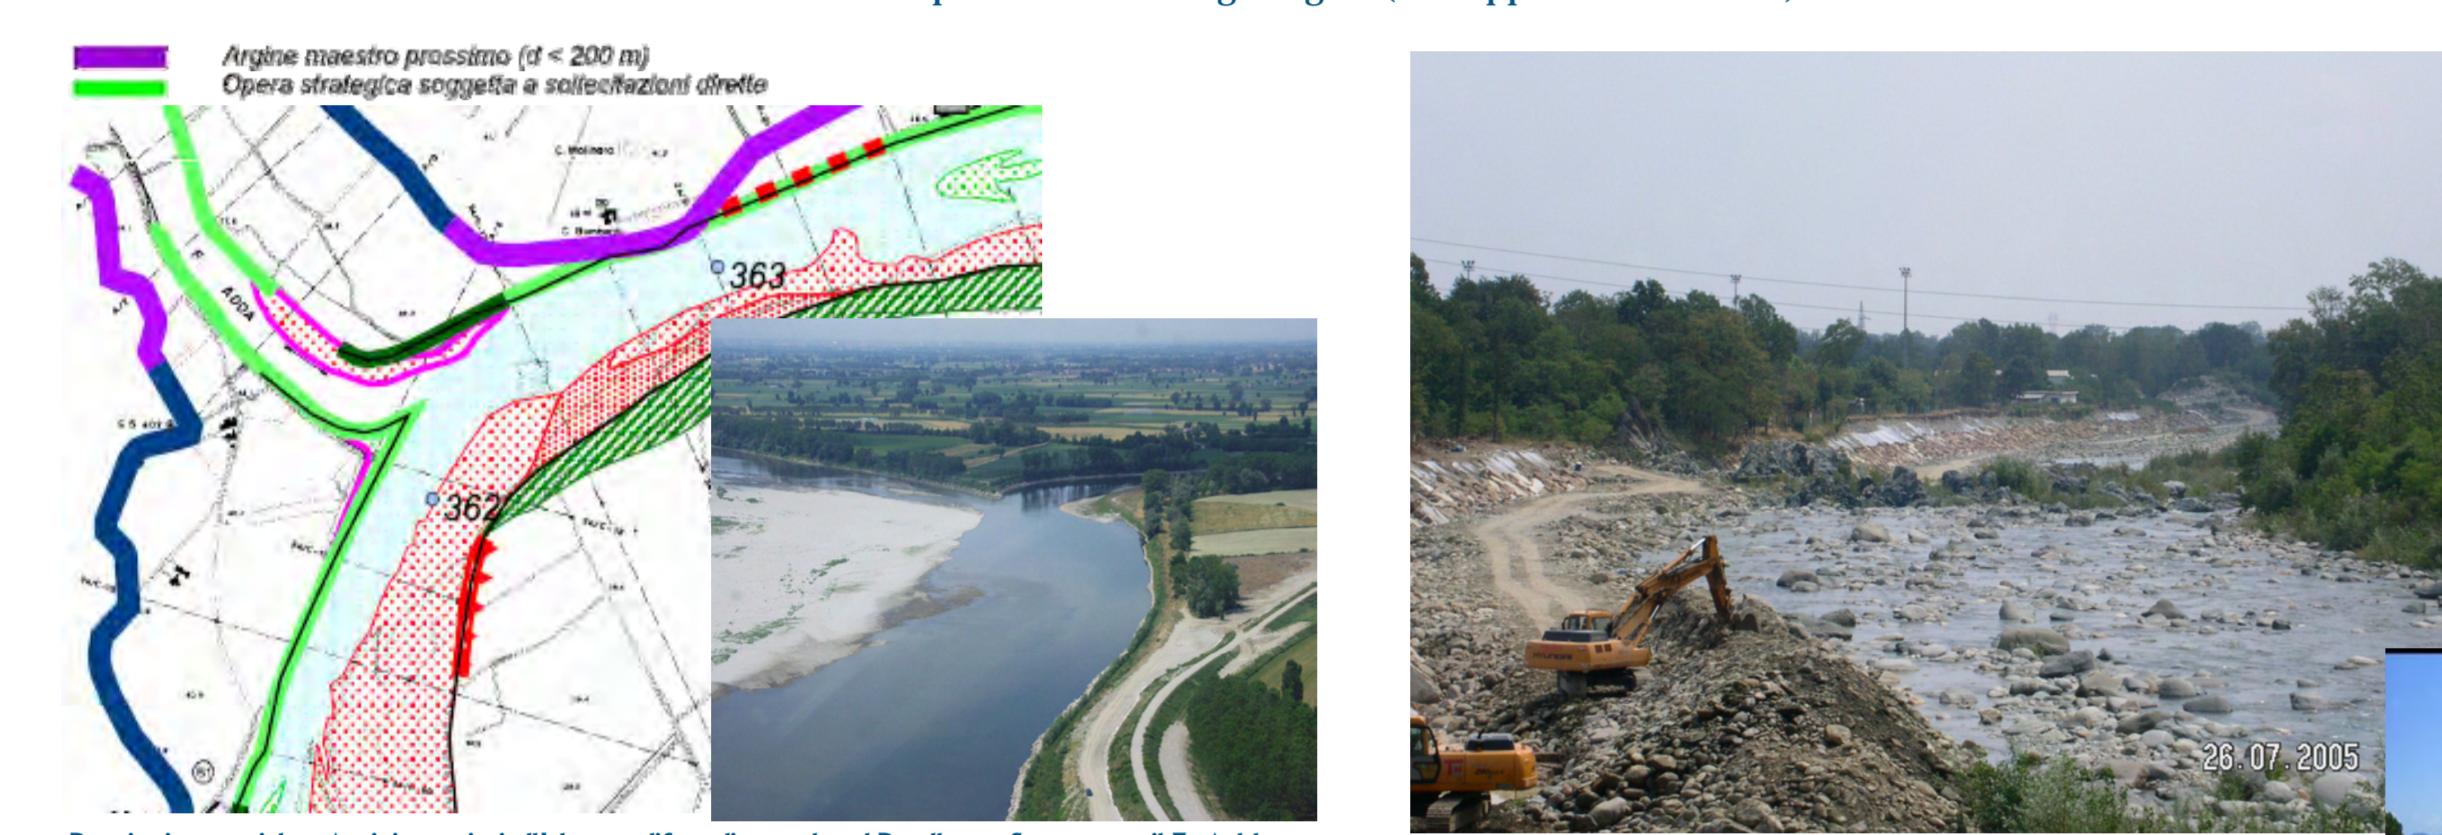
Lo schema sotto riportato rappresenta gli indicatori utilizzati per la caratterizzazione dello stato morfologico dei principali corsi d'acqua del bacino del Po, per il tratto delimitato dalle Fasce Fluviali del Piano stralcio per l'Assetto Idrogeologico (PAI) approvato nel 2001.

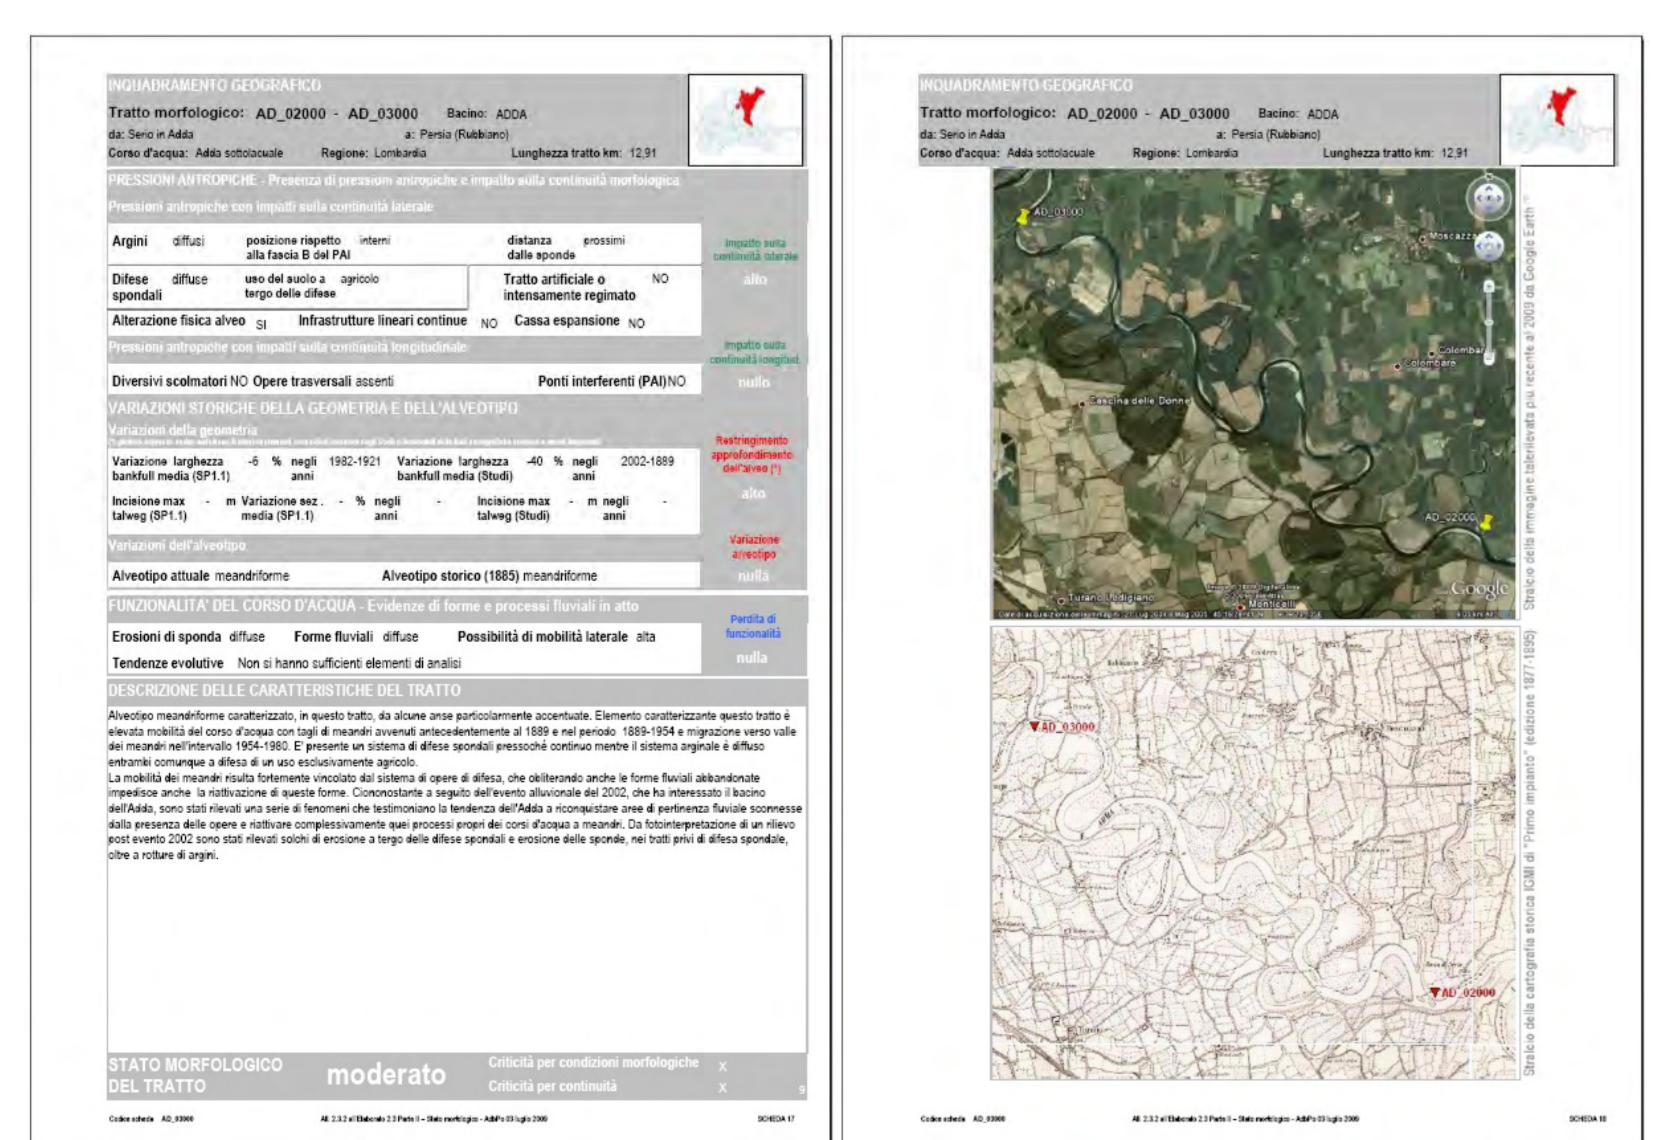
Stralcio dell'Allegato 2.3.2 al PdGPO, denominato "Schede di caratterizzazione dello stato morfologico dei corsi d'acqua naturali principali"

I risultati complessi della caratterizzazione morfologica dei corsi d'acqua sono riportati, suddivisi per i 308 tratti, nell'Allegato 2.3.2 al PdGPO, denominato "Schede di caratterizzazione dello stato morfologico dei corsi d'acqua naturali principali" (vedi stralcio).

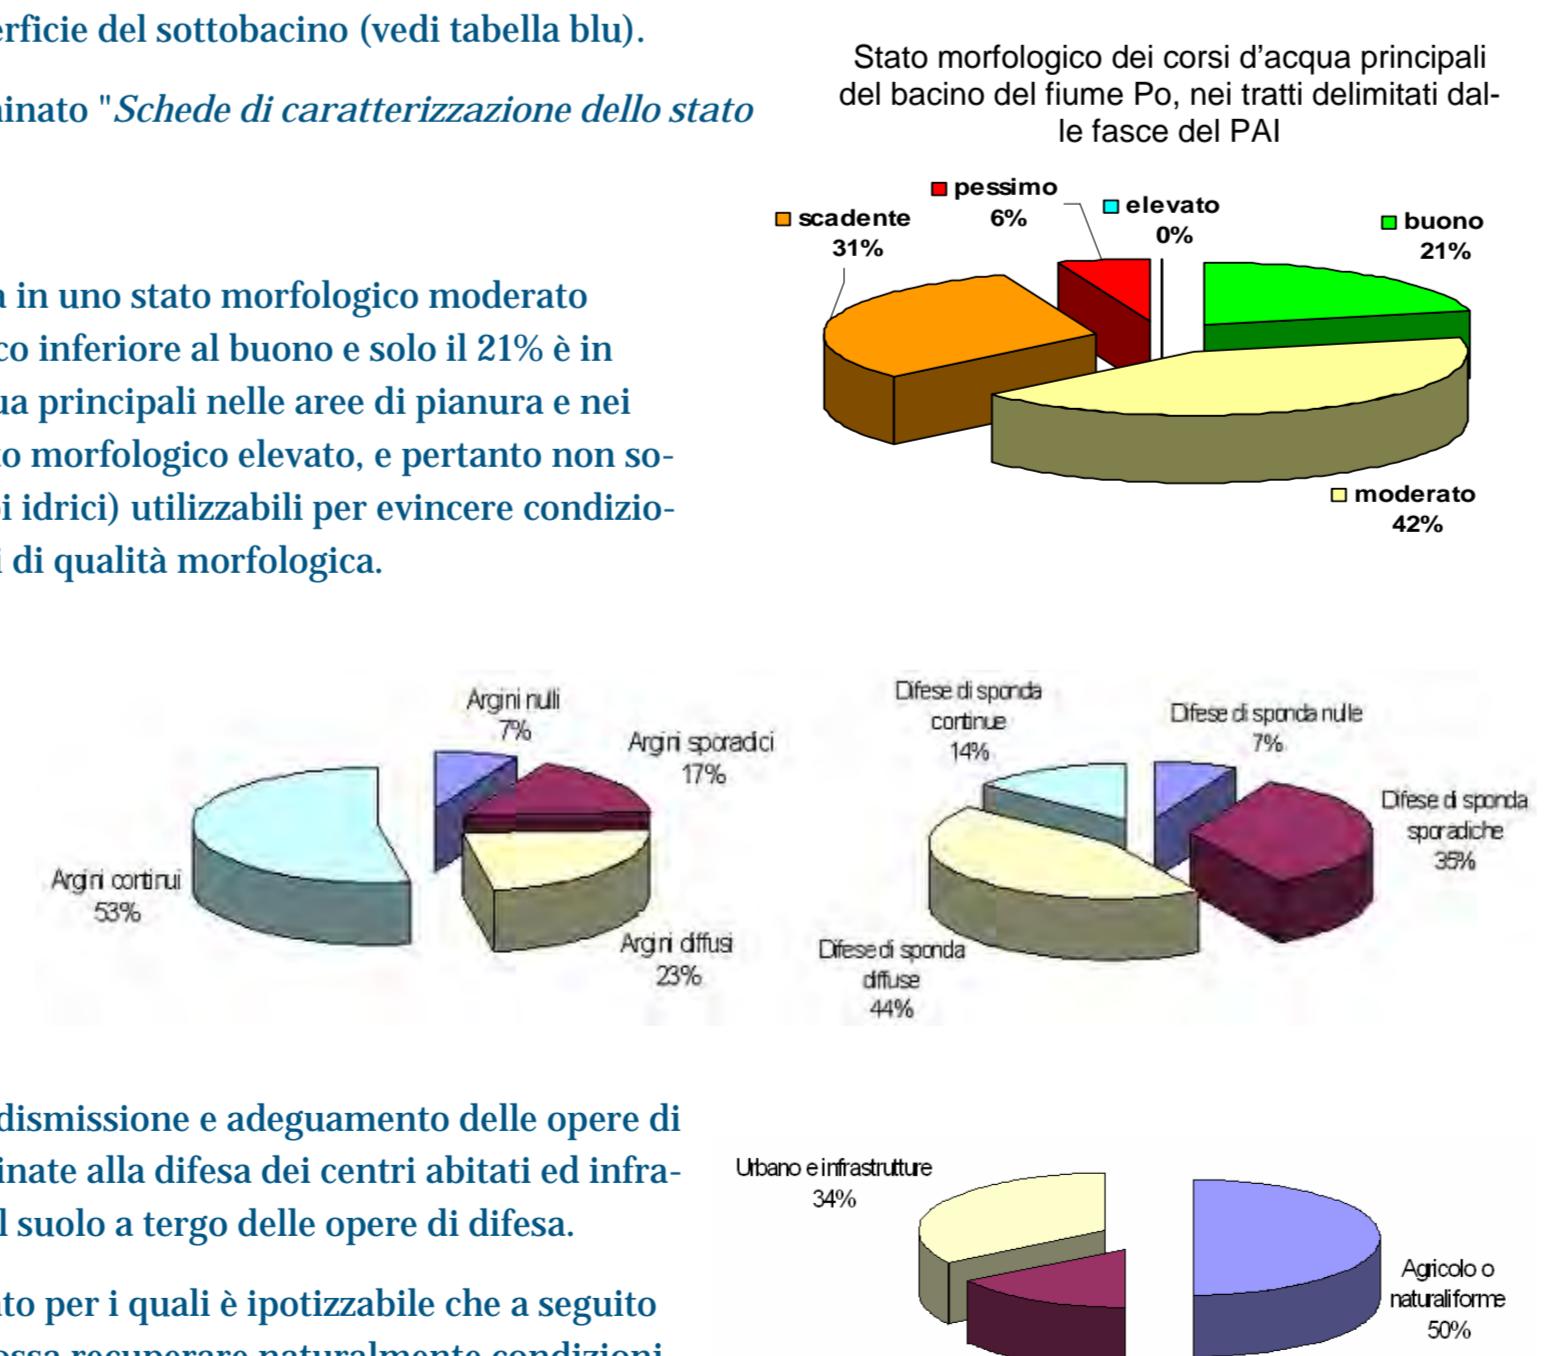
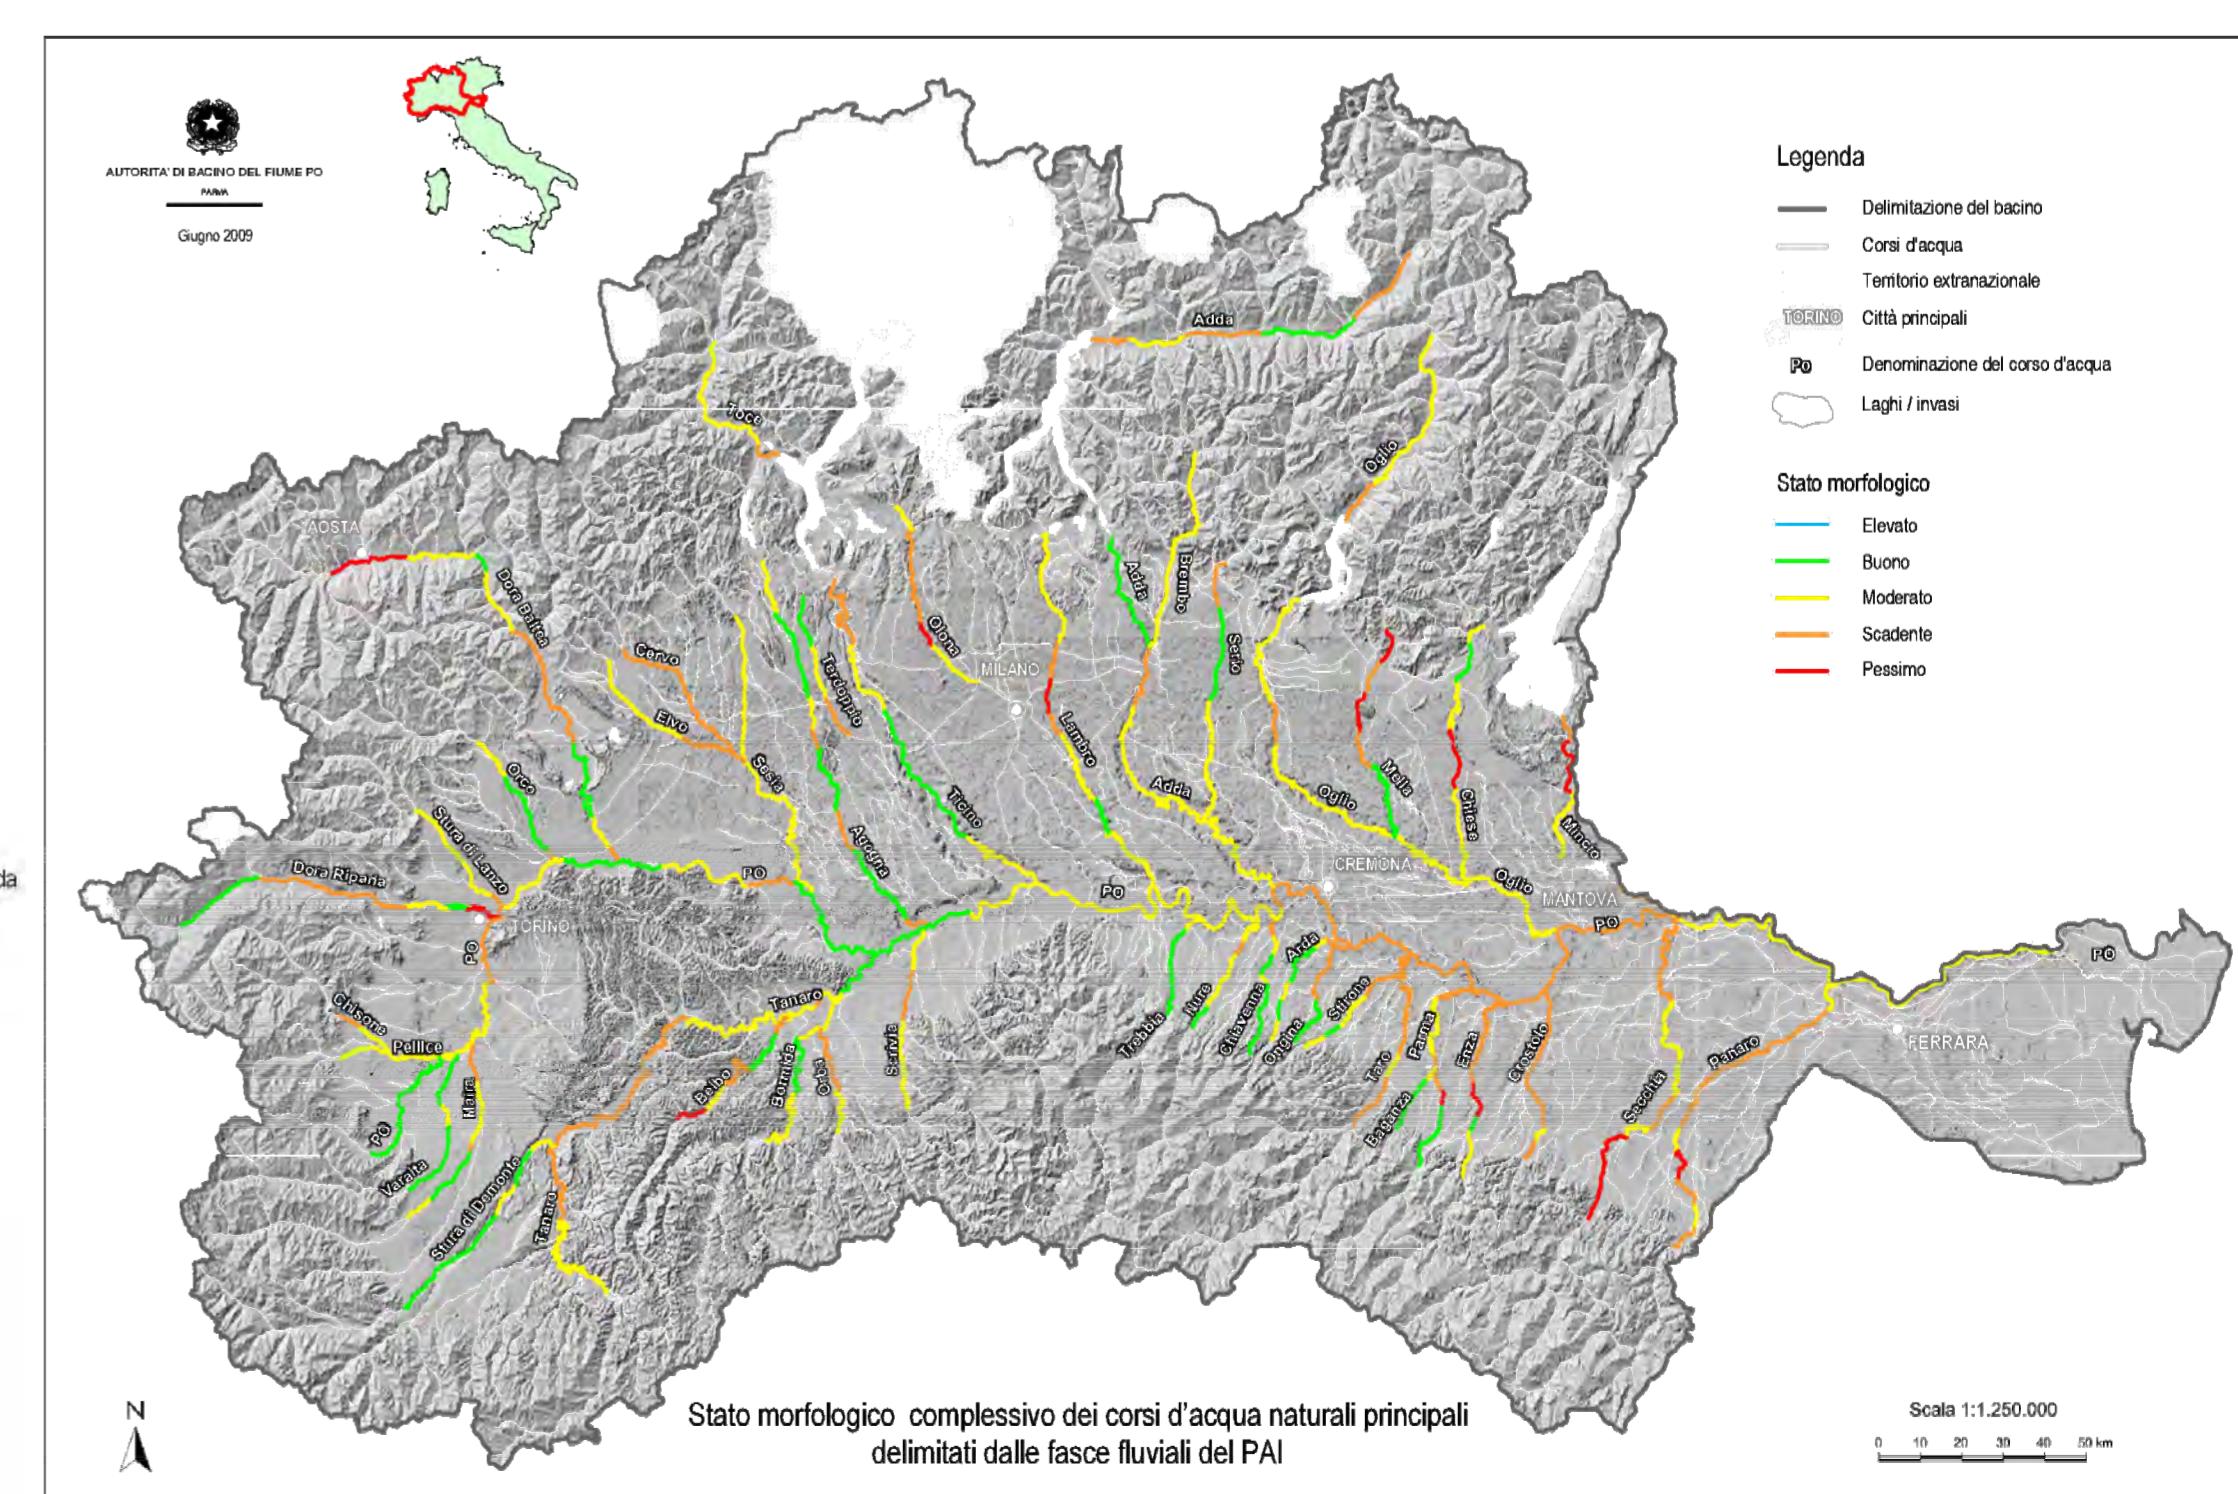
La maggior parte dei tratti caratterizzati si trova in uno stato morfologico moderato (42%), il 79% dei tratti è in uno stato morfologico inferiore al buono e solo il 21% è in buone condizioni. Nessun tratto dei corsi d'acqua principali nelle aree di pianura e nei principali fondovalle montani presenta uno stato morfologico elevato, e pertanto non sono presenti condizioni tratti morfologici (o corpi idrici) utilizzabili per evincere condizioni di riferimento per quanto attiene gli elementi di qualità morfologica.

- presenza di opere interferenti (vedi grafici a torta);
- usi del suolo antropici.

L'analisi è stata ristretta ai tratti in stato moderato per i quali è ipotizzabile che a seguito della dismissione di tali opere il corso d'acqua possa recuperare naturalmente condizioni di buon stato morfologico. Tale categoria come sopra illustrato risulta percentualmente molto significativa riguardando il 42% dei tratti (vedi grafico a torta).
