AUTORITÀ DI BACINO DEL FIUME PO
Bacino di rilievo nazionale

Piano di Gestione del distretto idrografico del fiume Po

La morfologia fluviale nel Piano di gestione del distretto del Po

Andrea Colombo, Federica Filippi, Tommaso Simonelli

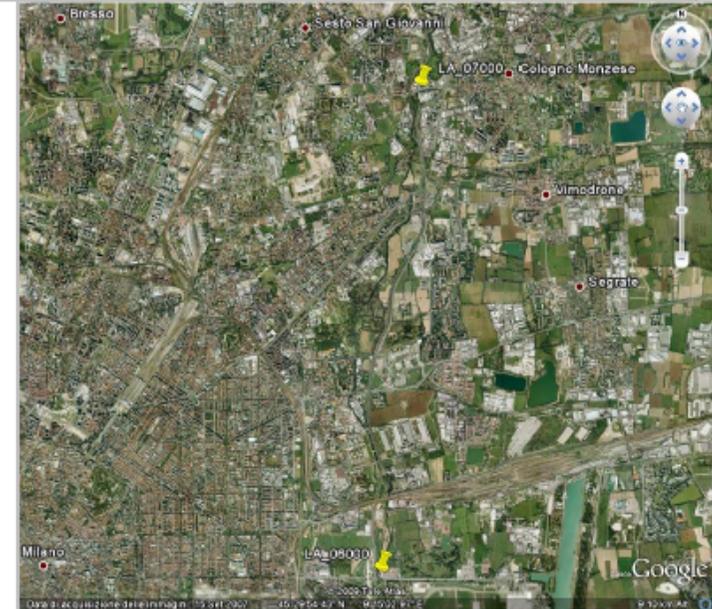
Stralcio della immagine telerilevata più recente al 2009 da Google Earth

Alveotipo unicorsuale a bassa sinuosità, dove sono assenti le forme coerenti con l'alveotipo. Il tratto attraversa il territorio metropolitano milanese, e risulta storicamente inserito in un contesto altamente urbanizzato e pertanto intensamente regimato da argini e muri arginali e modificato nel suo naturale andamento planimetrico. Anche i regimi delle portate di magra e di piena risultano fortemente modificati per effetto degli scarichi delle reti artificiali, così che il sistema di opere presenti risulta spesso inadeguato al contenimento della piena con $Tr=200$, come evidenziato dal PAI che prevede come obiettivo strategico la riduzione delle portate in arrivo dai bacini naturali e artificiali di monte. Il comportamento del corso d'acqua è attualmente assimilabile ad un corso d'acqua artificiale.

L'alveo a bassa sinuosità mostra alcune curve irregolari all'interno del Parco Lambro e del Parco Forlanini, aree di potenziale evoluzione naturale del corso d'acqua, già attualmente aree vocate alla naturale laminazione della piena dal PAI. Si segnala presenza del Ponte canale della Martesana che skarra il Lambro all'altezza di Cascina Ibro, che viene deviato attraverso una soglia sfiorante in sponda sinistra in un sifone che sottopassa il naviglio. Il nodo risulta critico in caso di piena poiché non consente un adeguato deflusso alle portate in arrivo di Lambro.

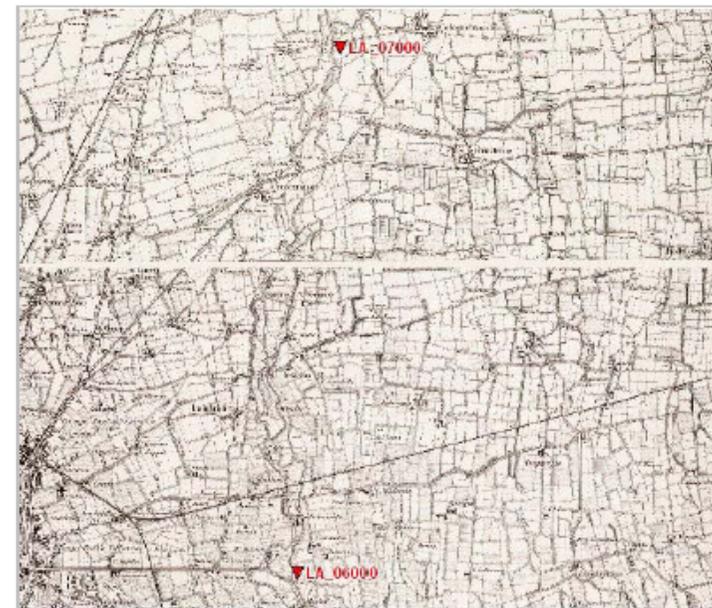
Stralcio della cartografia storica IGM di "Primo impianto" (edizione 1877-1895)

Alveotipo attuale	Alveotipo storico (1885)	Impatto
bassa sinuosità	sinuoso	bassa

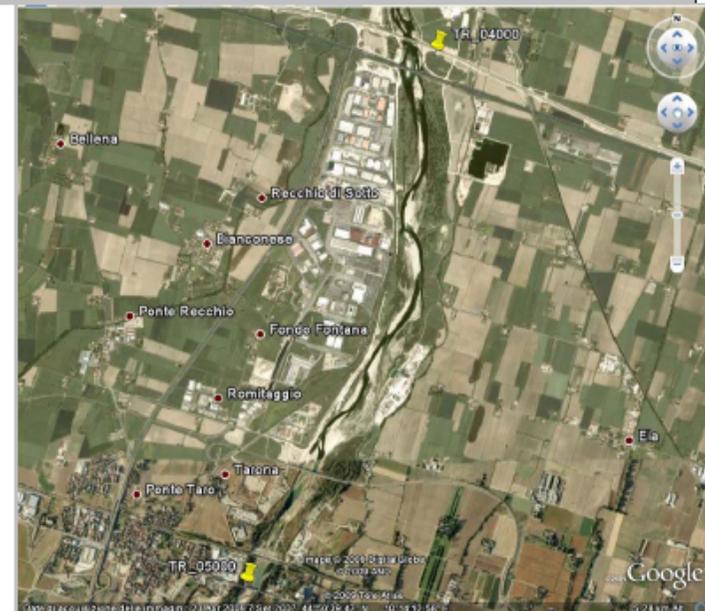
Stralcio della cartografia storica IGMI di "Primo impianto" (edizione 1877-1895)

Il corso d'acqua ha una conformazione debolmente sinuosa. La struttura e' monocursale, sono presenti forme (barre) coerenti con gli alveotipi. L'attuale assetto è fortemente condizionato dalla presenza di arginature e opere a difesa di insediamenti produttivi, realizzati all'interno dell'alveo a canali intrecciati del 1885. Caratterizza inoltre il tratto la presenza all'inizio del tratto a monte una traversa a difesa del ponte ferroviario della linea Milano-Bologna, che determinando una forte sconnessione con il tratto di monte (8 m circa di salto) governa l'evoluzione del tratto di valle che risulta profondamente inciso.

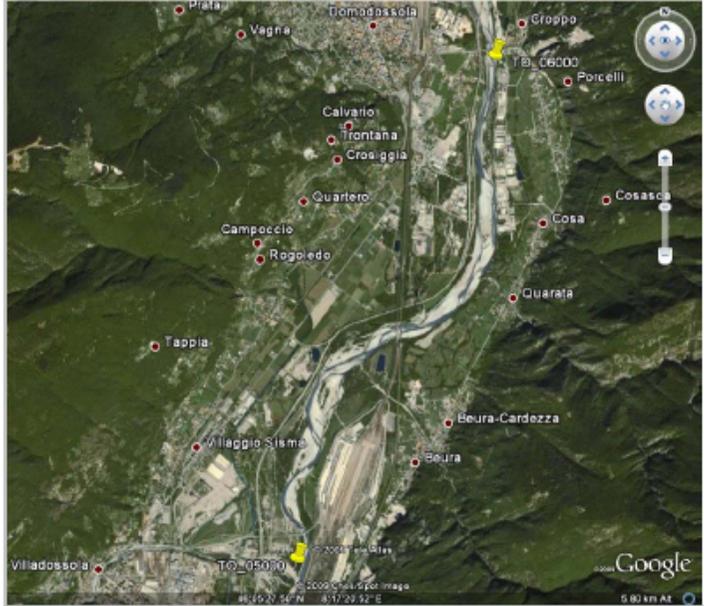
Stralco della cartografia storica IGM di "Primo impianto" (edizione 1877-1895)

Alveotipo attuale	sinuoso/transizionale	Alveotipo storico (1885)	canali intrecciati	alta
-------------------	-----------------------	--------------------------	--------------------	------

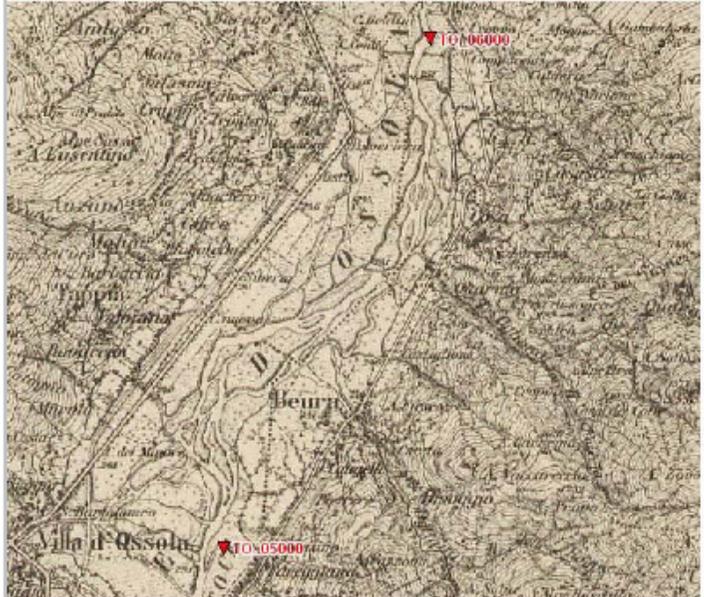
Stralco della immagine telerilevata più recente al 2009 da Google Earth

Erosioni di sponda	diffuse	Forme fluviali	diffuse	Possibilità di mobilità laterale	bassa	Perdita di funzionalità
Tendenze evolutive	L'alveo tende a recuperare spazio planimetrico e quota del fondo alveo				nessuna	nulla

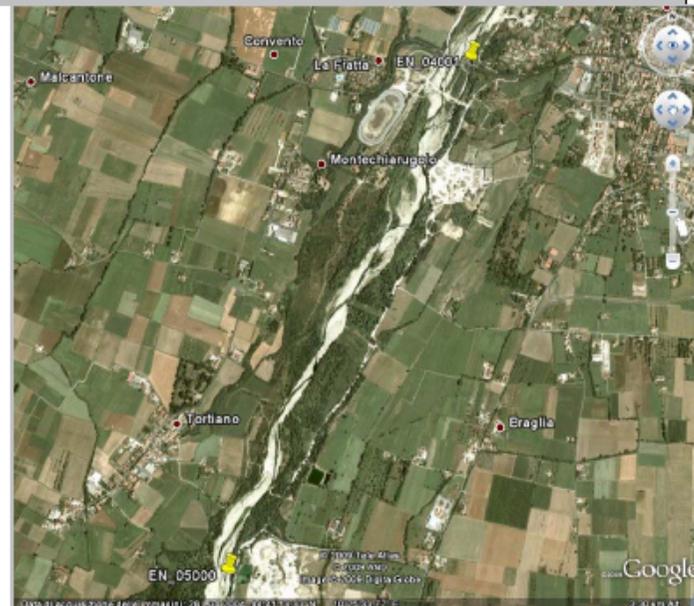
Stralcio della immagine telerilevata più recente al 2009 da Google Earth

Il corso d'acqua e' caratterizzato da un andamento transizionale con barre laterali alterne. L'alveo attuale risulta impostato all'interno del materasso alluvionale dell'alveo a canali intrecciati del 1885, e delimitato da scarpate che hanno sovraincassato detti depositi. Tali depositi risultano attualmente occupati, nelle aree non interessate dalla dinamica attiva dell'alveo, da vegetazione arborea. Dall'esame dell'ortofotocarta dell'aprile 2006 (Google Earth) si riscontrano locali processi di erosione di sponda. Il processo di incisione che interessa il tratto ha prodotto l'affioramento locale dei depositi pliocenici presenti al di sotto di un materasso alluvionale dello spessore compreso tra 0,5 e 2 m. Si segnala la presenza di impianti di trattamento di inerti e di viabilità a servizio di detti impianti che corre prossima alle sponde in modo continuo.

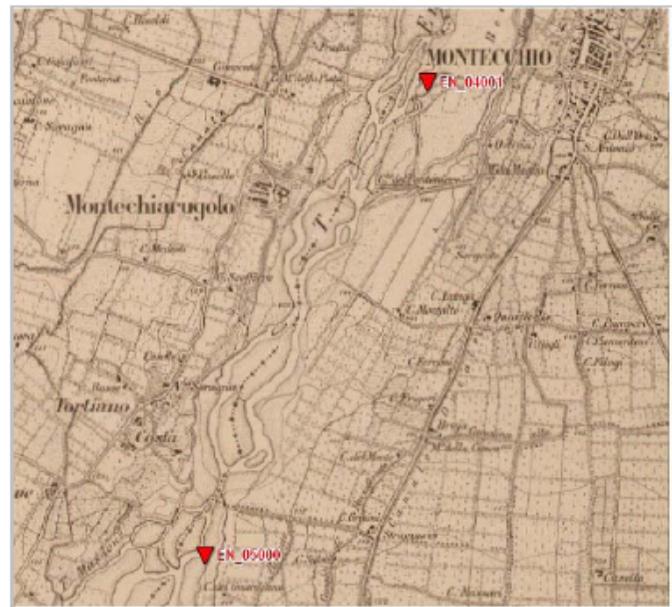
Stralcio della cartografia storica IGM di "Primo impianto" (edizione 1877-1895)

Alveotipo attuale	transizionale	Alveotipo storico (1885)	canali intrecciati	Variazione alveotipo
				bassa

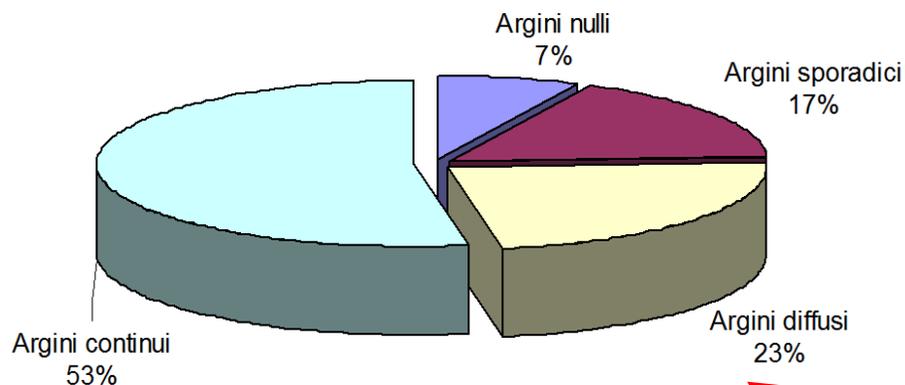
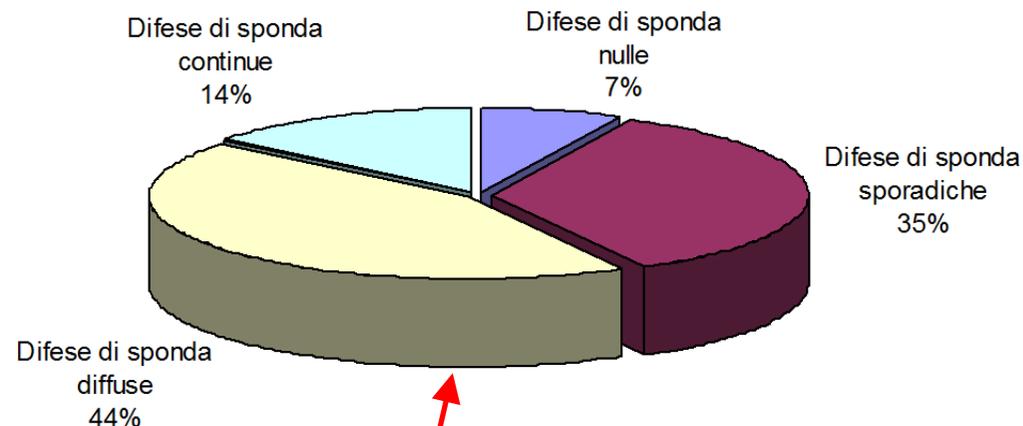
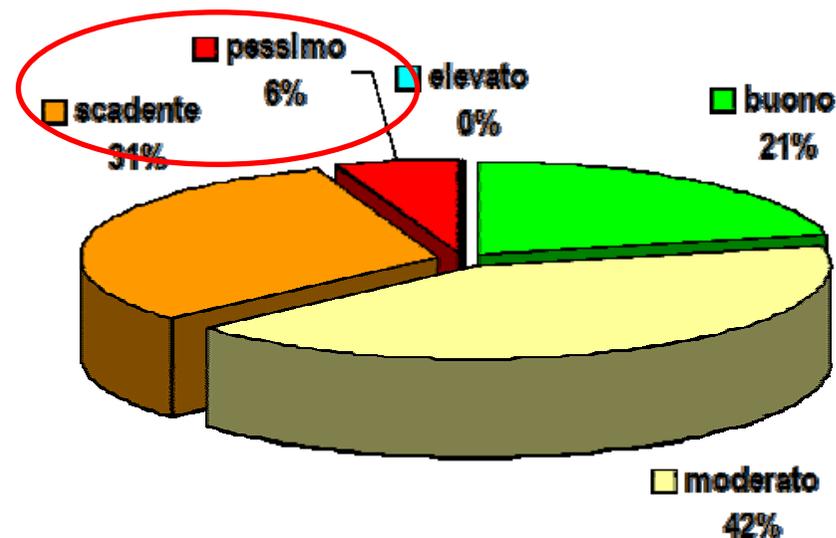
Analisi delle pressioni antropiche principali - Diagnosi

I tratti in stato morfologico **scadente** o **pessimo** hanno:

- argini continui o diffusi nel 76% dei tratti
- difese di sponda continue o diffuse nel 79% dei tratti

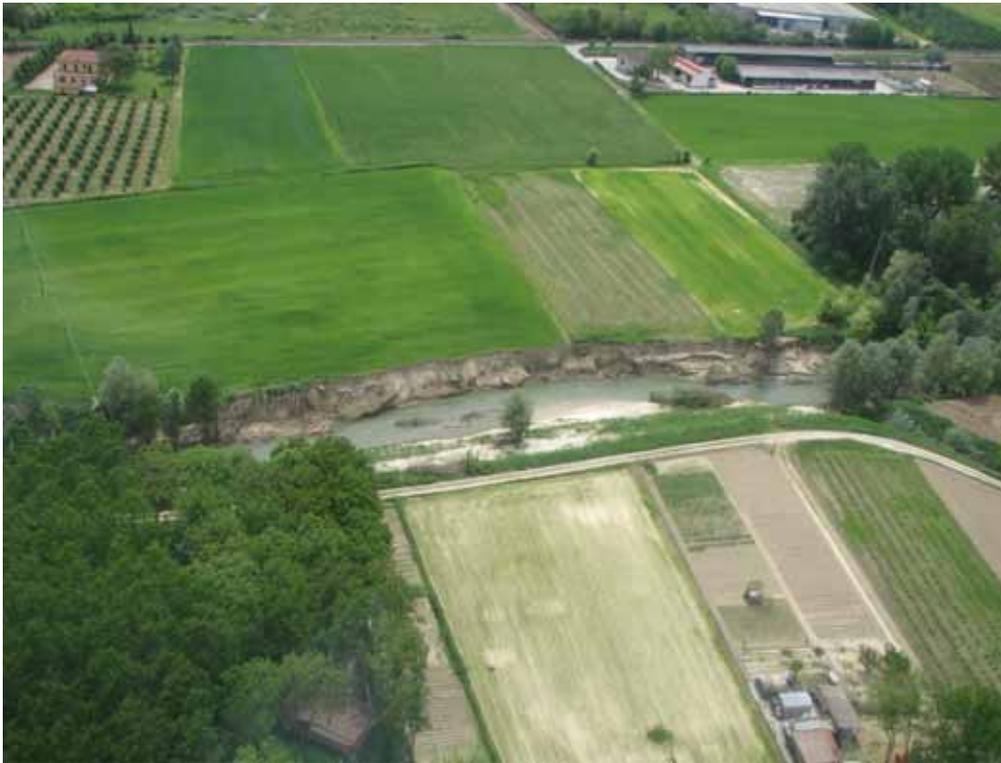
T. Belbo (Fonte: ARPA Piemonte)

1	Salvaguardare o ripristinare la funzionalità idromorfologica naturale del corso d'acqua
1.1	Salvaguardare o ripristinare l'equilibrio del bilancio sedimentologico nel bacino mediante la tutela delle aree di alimentazione dei sedimenti (frane) nella porzione montana del bacino
1.2	Salvaguardare i processi di erosione spondale
1.3	Salvaguardare le forme dell'alveo e della piana inondabile, coinvolte dai processi idromorfologici fluviali attivi
1.4	Riconnettere le forme fluviali abbandonate e prossime all'alveo ai processi idromorfologici fluviali attivi
1.5	Ripristinare un profilo di fondo alveo in equilibrio per i corsi d'acqua fortemente incisi

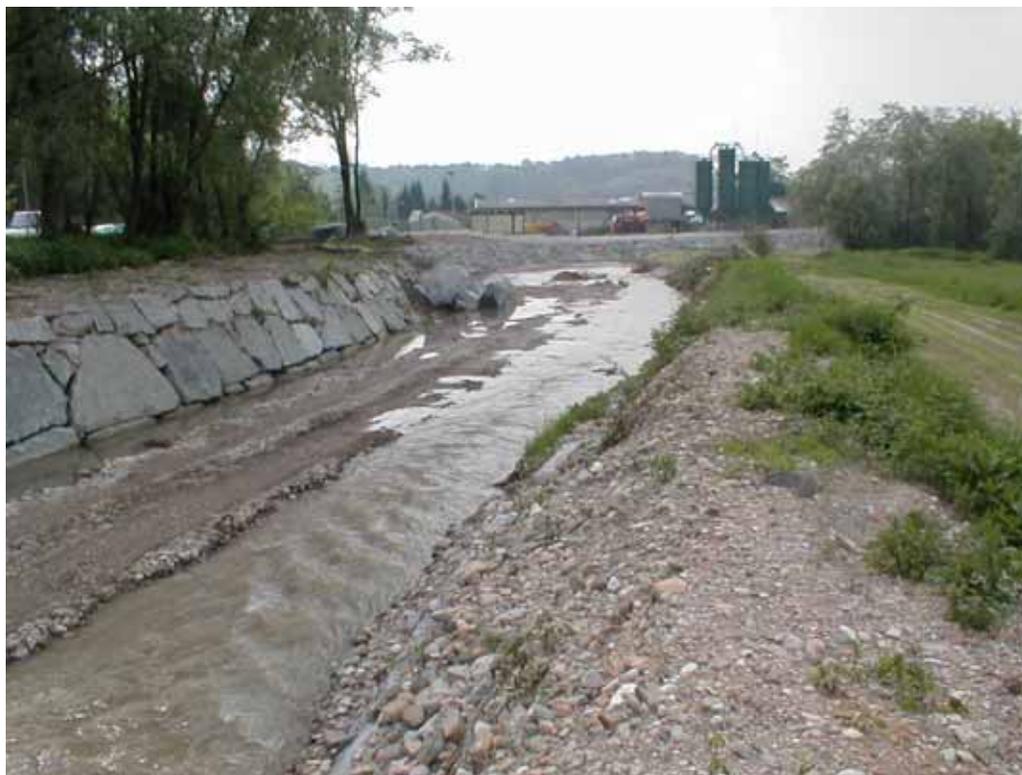
F. Lambro

2	Restaurare forme e assetti morfologici sui corsi d'acqua fortemente impattati (qualità morfologica scadente o pessima)
2.1	Restaurare un assetto planimetrico dell'alveo che garantisca una migliore funzionalità ecologica e una migliore qualità paesaggistica sui corsi d'acqua fortemente impattati
2.2	Restaurare la configurazione dell'alveo di magra per garantire la funzionalità ecologica e una migliore qualità paesaggistica sui corsi d'acqua fortemente impattati

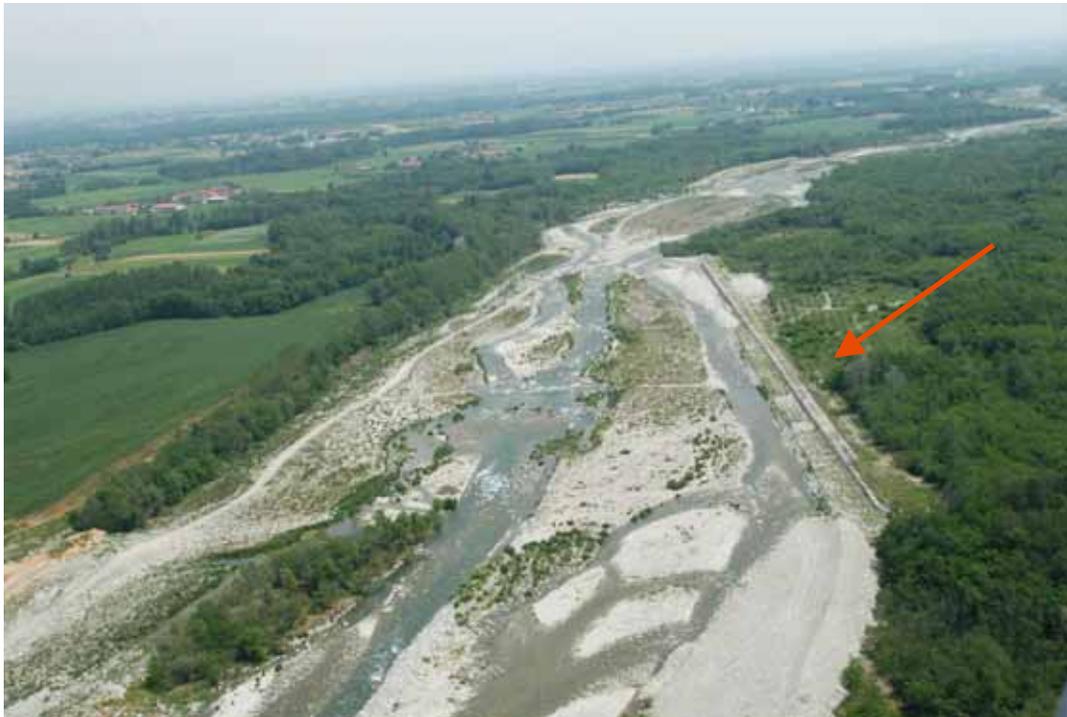
T. Pellice (Fonte: AIPO)

3	Dismettere, adeguare e gestire le opere per migliorare i processi idromorfologici e le forme fluviali naturali
3.1	Adeguare, dismettere e gestire i manufatti di attraversamento interferenti per migliorare i processi idromorfologici e le forme fluviali naturali
3.2	Adeguare, dismettere e gestire le opere di difesa dalle alluvioni interferenti e non strategiche per la sicurezza per migliorare i processi idromorfologici e le forme fluviali naturali
3.3	Dismettere, adeguare e gestire le opere per l'uso della risorsa idrica interferenti per migliorare i processi idromorfologici e le forme fluviali naturali

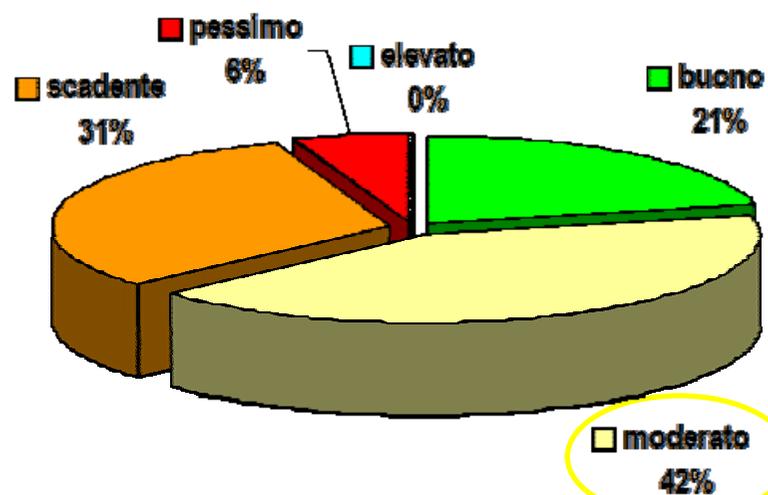
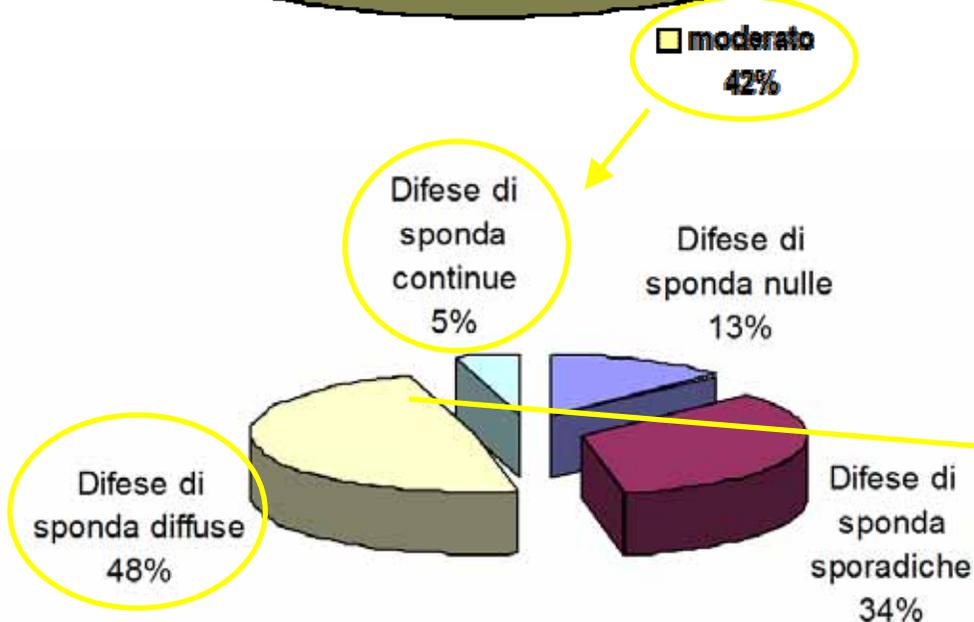
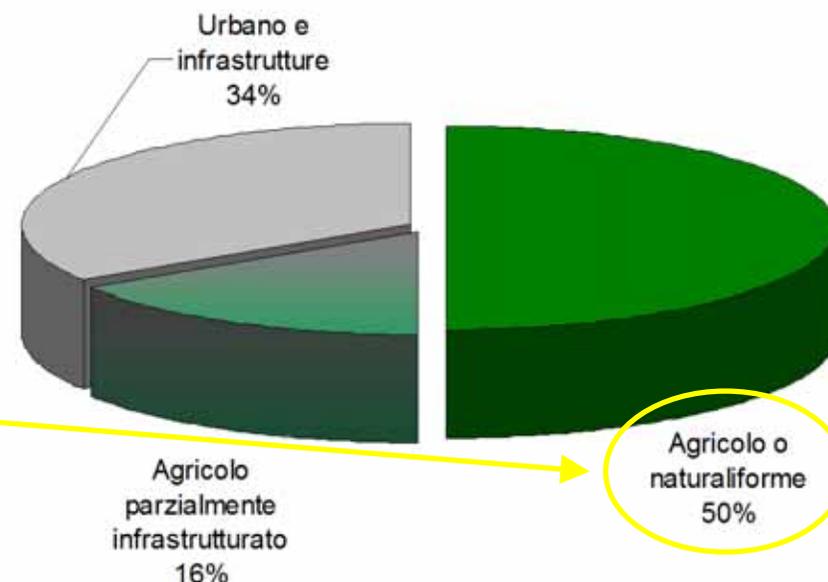
Fattibilità della dismissione delle opere di difesa

Al fine di valutare la fattibilità di una politica di dismissione e adeguamento delle opere di difesa spondale non strategiche ovvero non destinate alla difesa dei centri abitati ed infrastrutture strategiche, si sono analizzati gli usi del suolo a tergo delle opere di difesa. L'analisi è stata ristretta ai tratti in stato moderato per i quali è ipotizzabile che a seguito della dismissione di tali opere il corso d'acqua possa recuperare naturalmente condizioni di buono stato morfologico. Tale categoria come sopra illustrato risulta percentualmente molto significativa riguardando il 42% dei tratti.

I tratti in stato morfologico **moderato** hanno:

- difese di sponda continue o diffuse nel 53% dei tratti
- il 50 % di tali difese di sponda proteggono terreni agricoli o naturaliformi

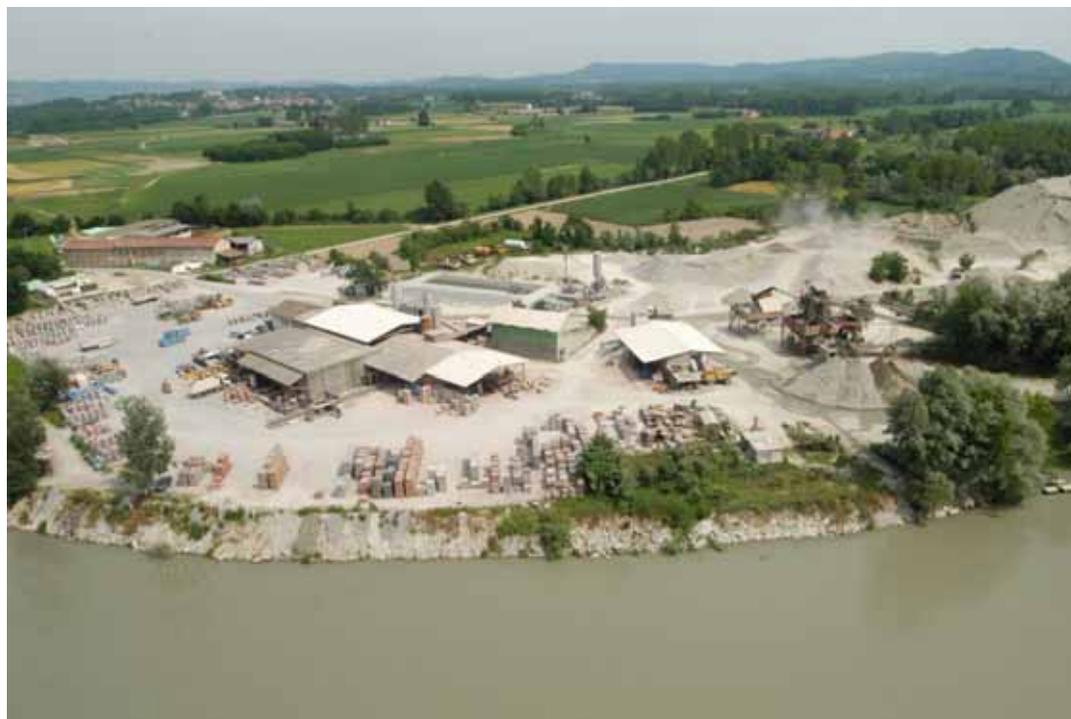
F. Dora Baltea (Fonte: AIPO)

4.6	Promuovere la delocalizzazione degli insediamenti non compatibili con la naturale mobilità del corso d'acqua
