*Presidenza del Consiglio dei Ministri*

Commissario straordinario di Governo alla ricostruzione nei territori colpiti  
dall'alluvione verificatasi in Emilia-Romagna, Toscana e Marche

# **PIANO SPECIALE PRELIMINARE**

**MONOGRAFIE DEGLI INTERVENTI PIÙ URGENTI E COMPLESSI DI  
CONSOLIDAMENTO DI VERSANTE FINANZIATI NELL'ORDINANZA 13/2023**

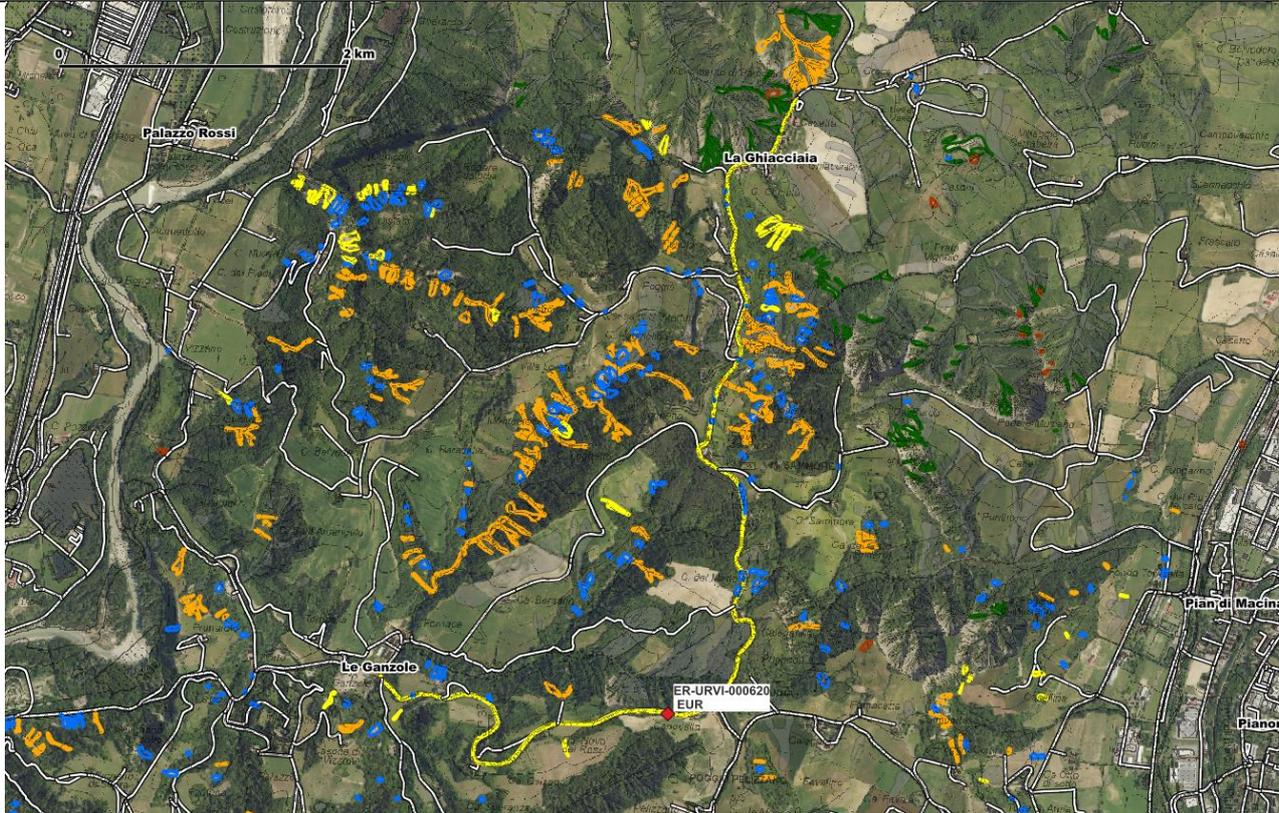
<b>Ordinanza: n°13</b>	<b>Comune</b> Pianoro	<b>Provincia</b> Bologna
<b>Codice intervento</b> ER-URVI-000620	<b>Importo</b> 2.000.000 euro

<b>Descrizione in Ordinanza 13</b>																		
Lavori di ripristino definitivo della sede stradale e delle scarpate di monte e di valle della SP37 GANZOLE																		
<b>Complessità Geologica/Geomorfologica</b> Trattasi di versante in Formazione di Monte Adone (ADO), arenacea, con assetto immergente a SW (travepoggio). La strada corre in crinale ed è in più punti interessata dalle nicchie di distacco di scorrimenti e colate detritiche, alcune anche di grandi dimensioni. In alcuni punti si rilevano anche franamenti per scorrimento della coltre detritica della scarpata di monte. Il versante è significativamente acclive. La complessità è quindi elevata (G3)	<b>G3</b> G2 G1																	
	<b>Complessità Beni Esposti</b> La SP37 è unica strada di accesso a diverse abitazioni che su di essa affacciano. Si rileva quindi complessità elevata(E3).	<b>E3</b> E2 E1																
		<b>Rilevanza Complessiva</b> Dalla combinazione della complessità geologica/geomorfologica e dei beni esposti risulta una Rilevanza Complessiva elevata (classe A).	<b>A</b> B C

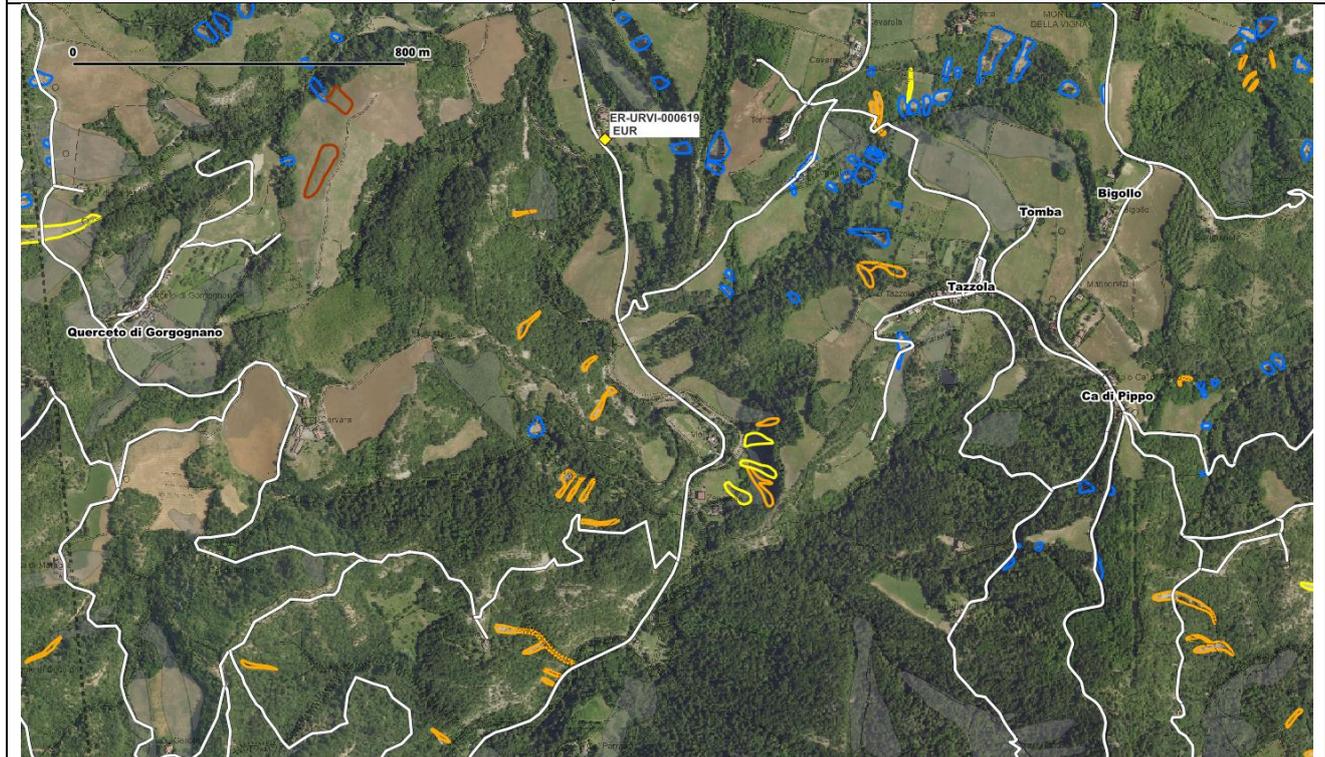
<b>Ordinanza: n°13</b>	<b>Comune</b> Pianoro	<b>Provincia</b> Bologna
<b>Codice intervento</b> ER-URVI-000619	<b>Importo</b> 1.400.000

Lavori di ripristino definitivo della sede stradale e delle scarpate di monte e di valle della SP36 VAL DI ZENA

<b>Complessità Geologica/Geomorfologica</b> Trattasi di versante in Formazione di Monte Adone (ADO), arenacea, con assetto immergente a NW. Nel punto fornito ad identificare l'intervento non si identificano da foto aeree fenomeni franosi che interessino direttamente la strada. Solo circa 1 km più a sud si evidenziano fenomeni di scorrimento e colata detritica che hanno raggiunto la strada, da un versante con assetto a reggipoggio. Per tali ragioni, si attribuisce complessità bassa.	G3
	G2
	G1
<b>Complessità Beni Esposti</b> La SP36, nel tratto in questione, serve da collegamento per diverse abitazioni. Per tali ragioni, si attribuisce complessità alta..	E3
	E2
	E1
<b>Rilevanza Complessiva</b> Dalla combinazione della complessità geologica/geomorfologica e dei beni esposti risulta una Rilevanza Complessiva Media (classe B).	A
	B
	C

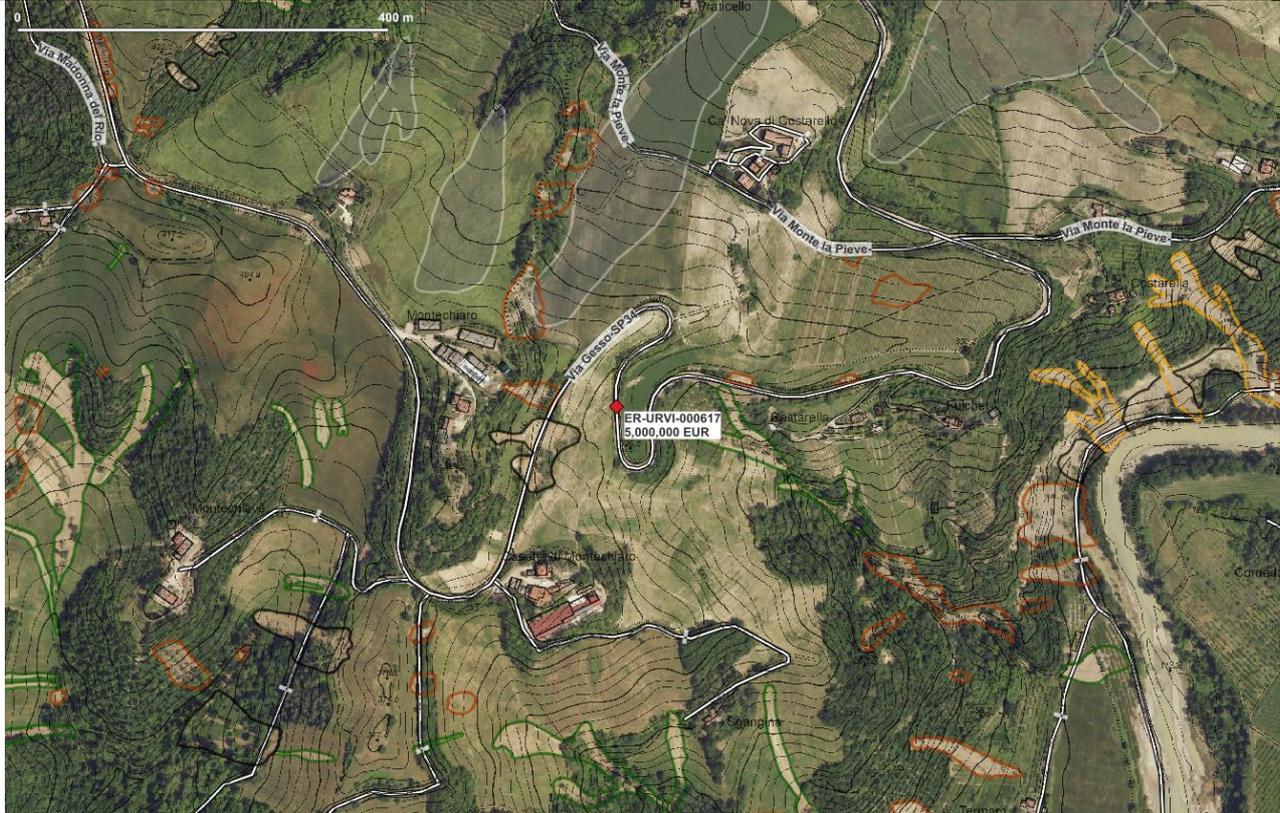
<b>Ordinanza: n°13</b>	<b>Comune</b> Fontanelice	<b>Provincia</b> Bologna
<b>Codice intervento</b> ER-URVI-000617	<b>Importo</b> 5.000.000 euro

Lavori di ripristino definitivo della sede stradale e delle scarpate di monte e di valle della SP34 GESSO

Si tratta di versante costituito dalla Formazione Marnoso Arenacea (FMA) con assetto immergente a NNE, e pertanto con assetto da traversopoggio a reggipoggio rispetto il pendio in questione. La strada è in più punti interessata da nicchie di distacco di fenomeni di scorrimento poi evoluti in colate di detrito ed in altri punti frane di scorrimento di detrito (seppur in alcuni casi di attribuzione tipologica incerta sulla base delle foto aeree) hanno attraversato la sede stradale, provenendo dal versante a monte della strada. Nell'insieme, i fenomeni paiono di estensione e numero non particolarmente elevato, pertanto la complessità è stimabile come media (G2)

La SP34 (localmente denominata Via Gesso) rappresenta l'accesso a diversi edifici partendo dal capoluogo Fontanelice, e verosimilmente tali edifici sono diversamente raggiungibili solamente con percorsi alternativi. Si ritiene quindi che si tratti quindi di situazione media complessità dei beni esposti (E3).

Dalla combinazione della complessità geologica/geomorfologica e dei beni esposti risulta una Rilevanza Complessiva Media (classe B).

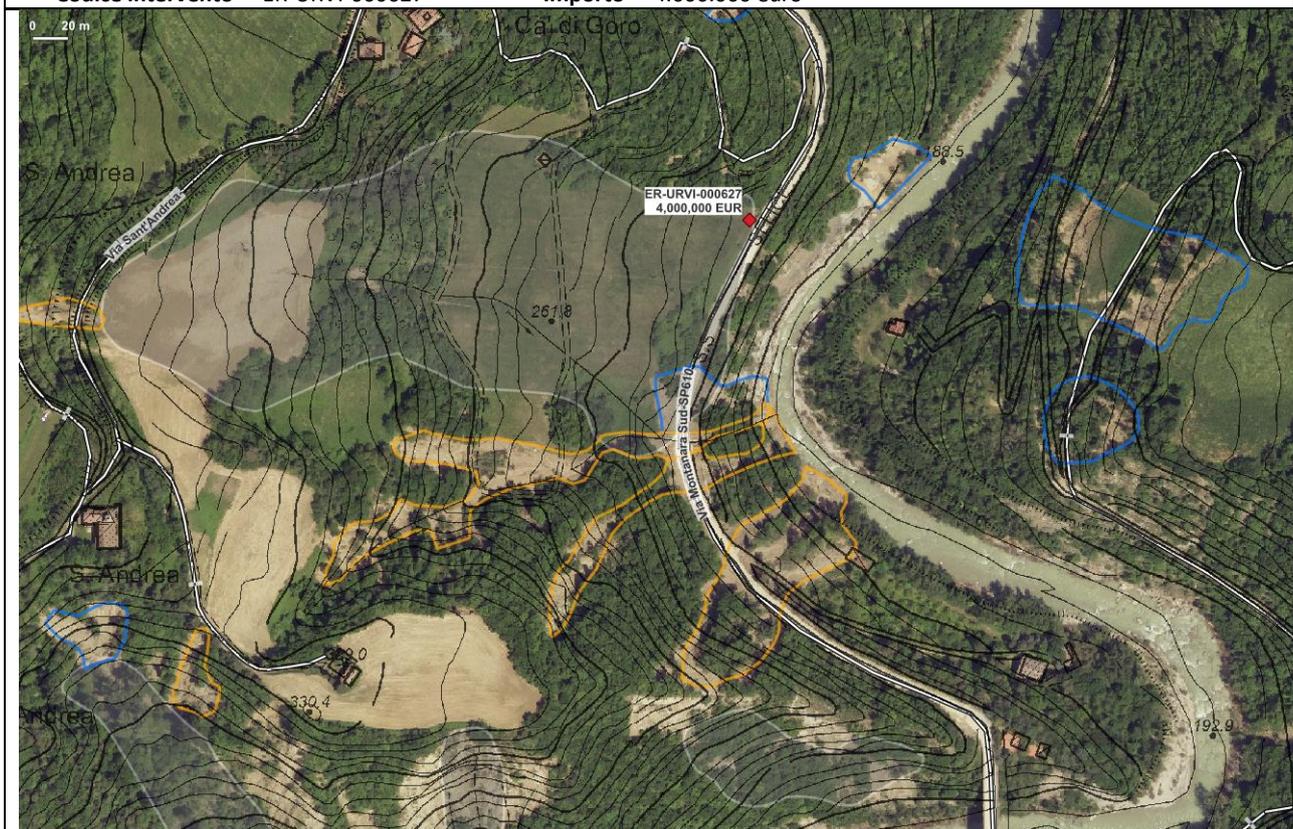
Ordinanza: n°13      Comune Castel del Rio      Provincia Bologna  
 Codice intervento ER-URVI-000627      Importo 4.000.000 euro

Lavori di ripristino definitivo della sede stradale e delle scarpate di monte e di valle della SP610 SELICE O MONTANARA IMOLESE

<b>Complessità Geologica/Geomorfologica</b> Si tratta di versante impostato sulla Formazione Marnoso Arenacea (FMA) con assetto a reggipoggio. Estesi fenomeni di scorrimento e colata di detrito hanno interessato il versante da monte a valle, coinvolgendo appieno la SP610 che localmente corre a mezza costa. Il versante è localmente piuttosto acclive ed estesamente coperto da bosco. L'insieme di questi fattori porta a ritenere l'intervento ad elevata complessità (G3).	G3
	G2
	G1

<b>Complessità Beni Esposti</b> La SP610 è in questo settore strada di primario collegamento tra Castel del Rio e tutti i centri abitati nella parte superiore della Valle del Santerno. Pertanto la complessità del bene esposto pare elevata (E3)	E3
	E2
	E1

<b>Rilevanza Complessiva</b> Dalla combinazione della complessità geologica/geomorfologica e dei beni esposti risulta una Rilevanza Complessiva elevata (classe A).	A
	B
	C

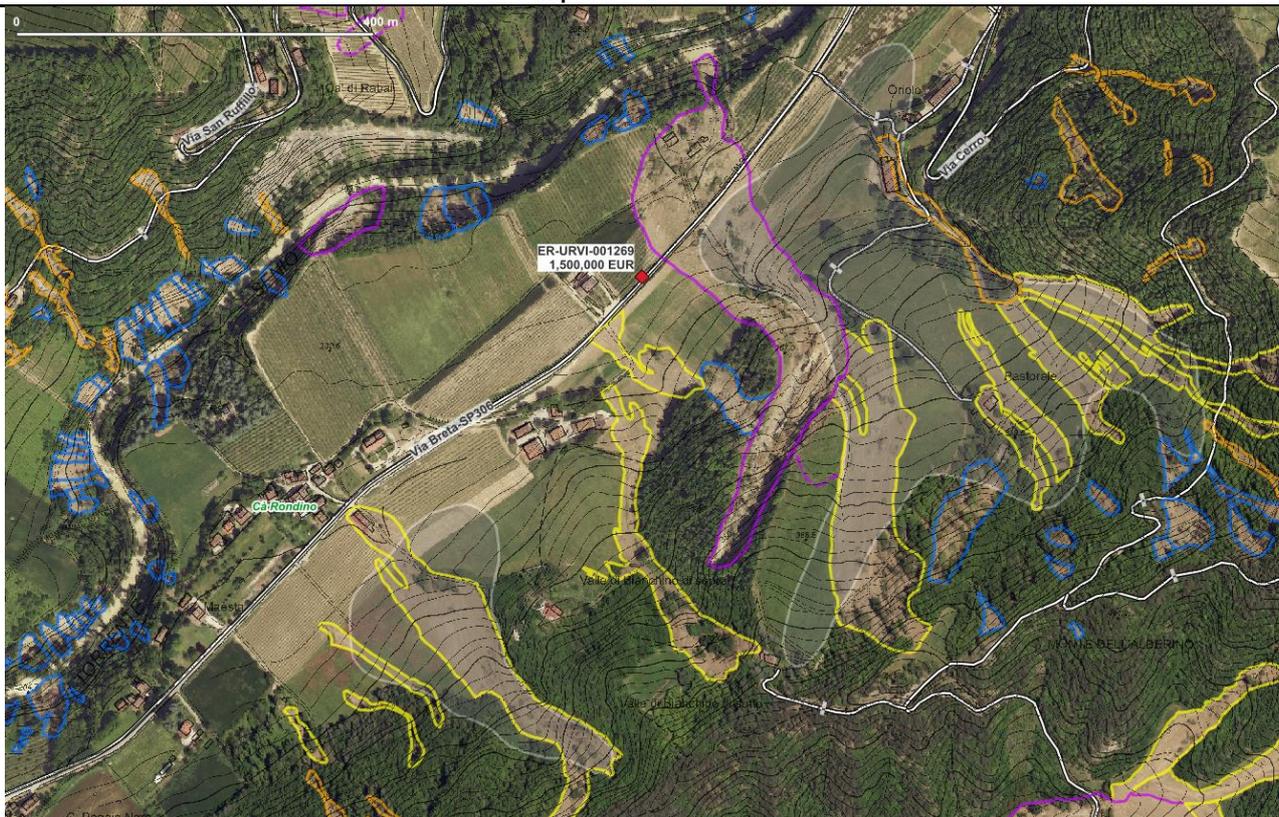
<b>Ordinanza: n°13</b>	<b>Comune</b> Casola Valsenio	<b>Provincia</b> Ravenna
<b>Codice intervento</b> ER-URVI-001269	<b>Importo</b> 1.500.000 euro

Intervento di messa in sicurezza definitiva con ripristino completo della viabilità lungo il tratto franato della S.P. n. 306R alla P.km. 23+000, in Comune di Casola Valsenio

Si tratta di versante impostato sulla Formazione Marnoso Arenacea (FMA) con assetto a traverpoggio. Il versante è stato interessato da alcuni dei più rilevanti fenomeni franosi del maggio 2023 costituiti da scorrimenti traslativi di roccia lungo strato evoluti localmente in colate di terra e detrito che hanno completamente seppellito la SP che localmente corre su terrazzo alluvionale. Inoltre nel versante si sono innescate diversi scorrimenti e colate detritiche, alcune delle quali entro aree già perimetrate IFFI. Il versante pendenze variabili da medie ad elevate ed estesamente coperto da bosco nella porzione alta di innesco dei fenomeni. L'insieme di questi fattori, qualora l'intervento miri ad interventi anche nelle zone sorgenti, porta a ritenere l'intervento ad elevata complessità (G3).

La SP306R è in questo settore strada di primario collegamento tra Casola Valsenio e tutti i centri abitati nella parte superiore della Valle del Senio. Pertanto la complessità del bene esposto pare elevata (E3)

Dalla combinazione della complessità geologica/geomorfologica e dei beni esposti risulta una Rilevanza Complessiva elevata (classe A).

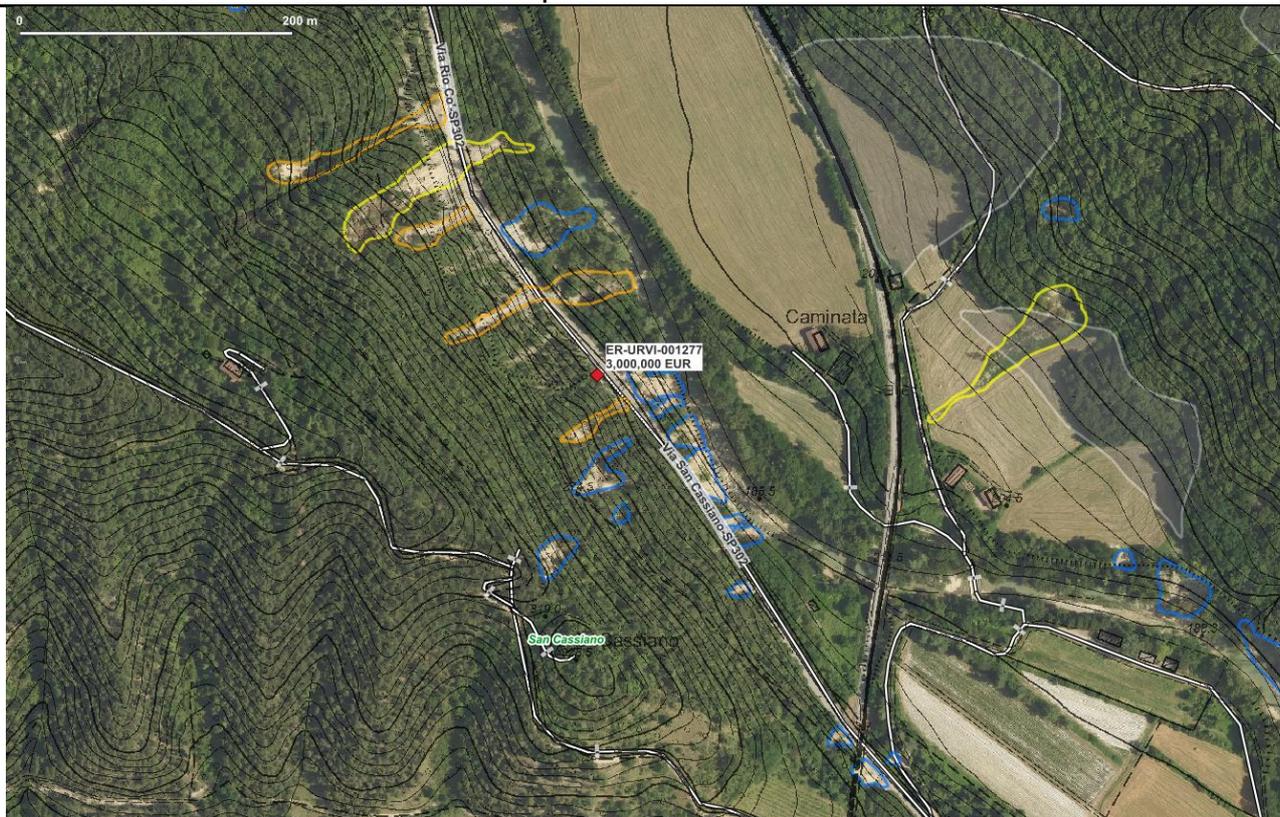
<b>Ordinanza: n°13</b>	<b>Comune</b> Brisighella	<b>Provincia</b> Ravenna
<b>Codice intervento</b> ER-URVI-001277	<b>Importo</b> 3.000.000 euro

<b>Descrizione in Ordinanza 13</b>																	
Interventi di sistemazione e messa in sicurezza definitiva di tutto il versante franoso lungo la S.P. 302 R alla P.Km 75+500 (di monte e di valle) in località San Cassiano, in Comune di Brisighella																	
<b>Complessità Geologica/Geomorfologica</b> Si tratta di versante impostato sulla Formazione Marnoso Arenacea (FMA) con assetto a traverpoggio/reggipoggio. Il versante è stato interessato da una serie di scorrimenti e colate detritiche che hanno attraversato in più punti la strada e che in alcuni casi hanno invece interessato la scarpata di valle della strada. Il versante è piuttosto acclive ed estesamente boscato. Tali fattori, unitamente alla numerosità delle frane ed alla loro significativa estensione porta a ritenere l'intervento come connotato da complessità elevata (G3)	<table border="1"> <tr><td><b>G3</b></td></tr> <tr><td>G2</td></tr> <tr><td>G1</td></tr> <tr><td></td></tr> </table>	<b>G3</b>	G2	G1

<b>G3</b>																	
G2																	
G1																	
<b>Complessità Beni Esposti</b> La S.P. 302 R è, in questa tratta, strada di primario accesso all'abitato di San Cassiano. Pertanto la complessità del bene esposto pare elevata (E3)	<table border="1"> <tr><td><b>E3</b></td></tr> <tr><td>E2</td></tr> <tr><td>E1</td></tr> <tr><td></td></tr> </table>	<b>E3</b>	E2	E1													
<b>E3</b>																	
E2																	
E1																	
<b>Rilevanza Complessiva</b> Dalla combinazione della complessità geologica/geomorfologica e dei beni esposti risulta una Rilevanza Complessiva elevata (classe A).	<table border="1"> <tr><td><b>A</b></td></tr> <tr><td>B</td></tr> <tr><td>C</td></tr> <tr><td></td></tr> </table>	<b>A</b>	B	C													
<b>A</b>																	
B																	
C																	
<table border="1"> <tr><td><b>G3</b></td><td><b>B</b></td><td><b>A</b></td><td><b>A</b></td></tr> <tr><td>G2</td><td><b>C</b></td><td><b>B</b></td><td><b>A</b></td></tr> <tr><td>G1</td><td><b>C</b></td><td><b>C</b></td><td><b>B</b></td></tr> <tr><td></td><td>E1</td><td>E2</td><td>E3</td></tr> </table>	<b>G3</b>	<b>B</b>	<b>A</b>	<b>A</b>	G2	<b>C</b>	<b>B</b>	<b>A</b>	G1	<b>C</b>	<b>C</b>	<b>B</b>		E1	E2	E3

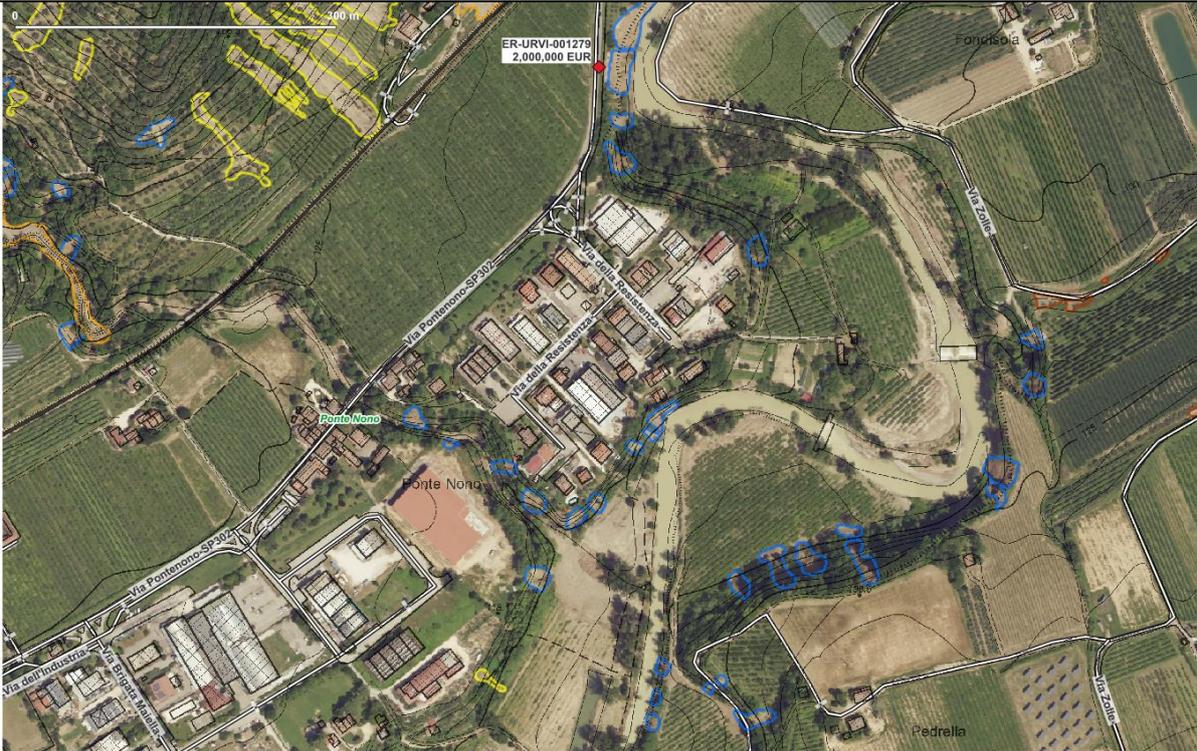
<b>Ordinanza: n°13</b>	<b>Comune</b> Brisighella	<b>Provincia</b> Ravenna
<b>Codice intervento</b> ER-URVI-001279	<b>Importo</b> 2.000.000 euro

Intervento di messa in sicurezza e ripristino del corpo di contenimento laterale lungo la S.P. n. 302R "Brisighellese-Ravennate" in corrispondenza della P.Km. 85+000 in dx (località Ponte Nono) in Comune di Brisighella (alveo Fiume Lamone)

<b>Complessità Geologica/Geomorfologica</b> Si tratta di versante impostato sulla Formazione Marnoso Arenacea (FMA) con assetto a reggipoggio. L'intervento riguarda il franamento per scorrimento di detrito della scarpata stradale di valle, franata entro il T. Lamone in prossimità di un'ansa del torrente stesso. Dall'analisi aerofotografica non è possibile stabilire se trattasi di erosione fluviale o vero e proprio franamento. La problematica pare comunque circoscritta e non complessa dal punto di vista geologico/geomorfologico (G1)	G3																
	G2																
	G1																
<b>Complessità Beni Esposti</b> La SP302R è in questo settore strada di primario collegamento tra Brisighella e tutti i centri abitati nella parte superiore della Valle del Lamone. Pertanto la complessità del bene esposto pare elevata (E3)	E3																
	E2																
	E1																
<b>Rilevanza Complessiva</b> Dalla combinazione della complessità geologica/geomorfologica e dei beni esposti risulta una Rilevanza Complessiva Media (classe B).	A																
	B																
	C

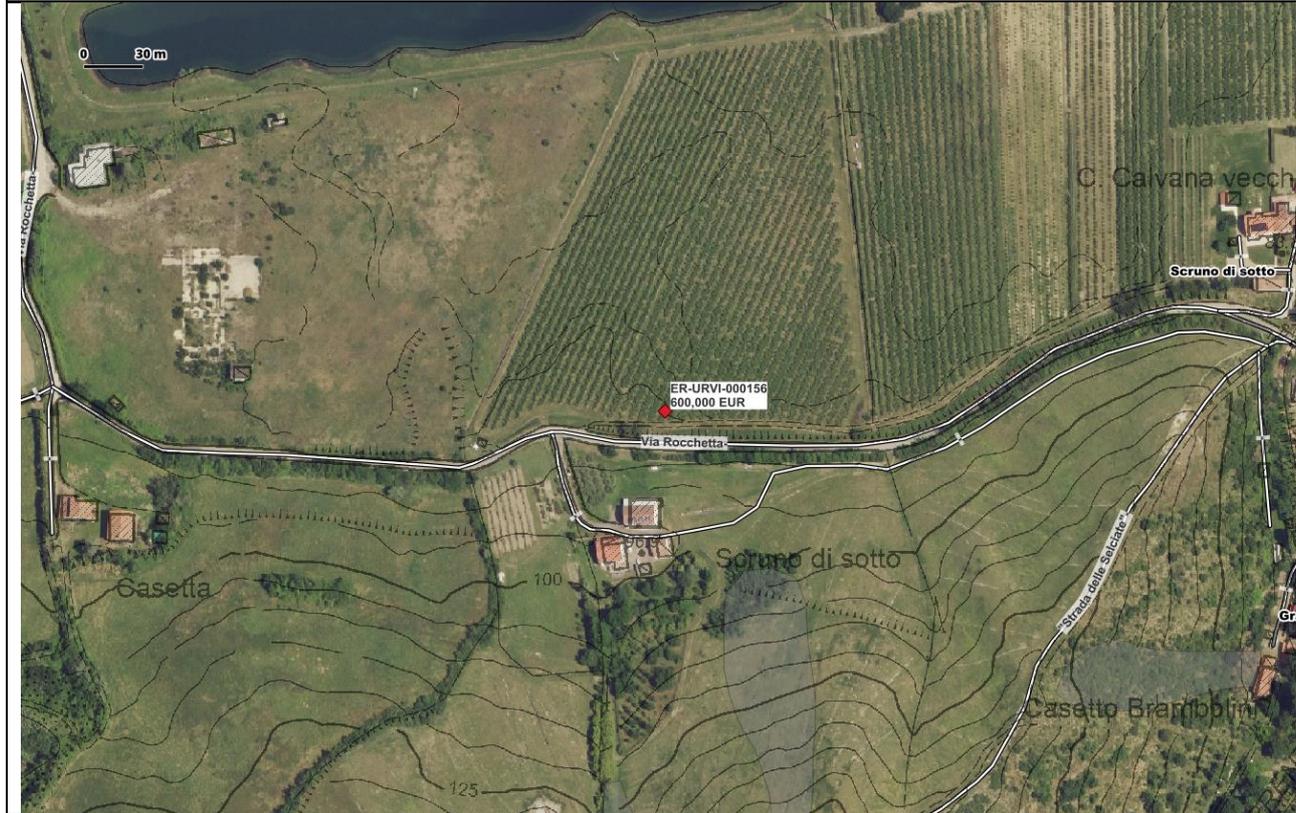
<b>Ordinanza: n°13</b>	<b>Comune</b> Borgo Tossignano	<b>Provincia</b> Bologna
<b>Codice intervento</b> ER-URVI-000156	<b>Importo</b> € 600.000

Strada danneggiata da frane e smottamenti oltre la caduta di alberature (Via Rocchetta).  
Intervento di ripristino viabilità e consolidamento frana su Rio Sgarba

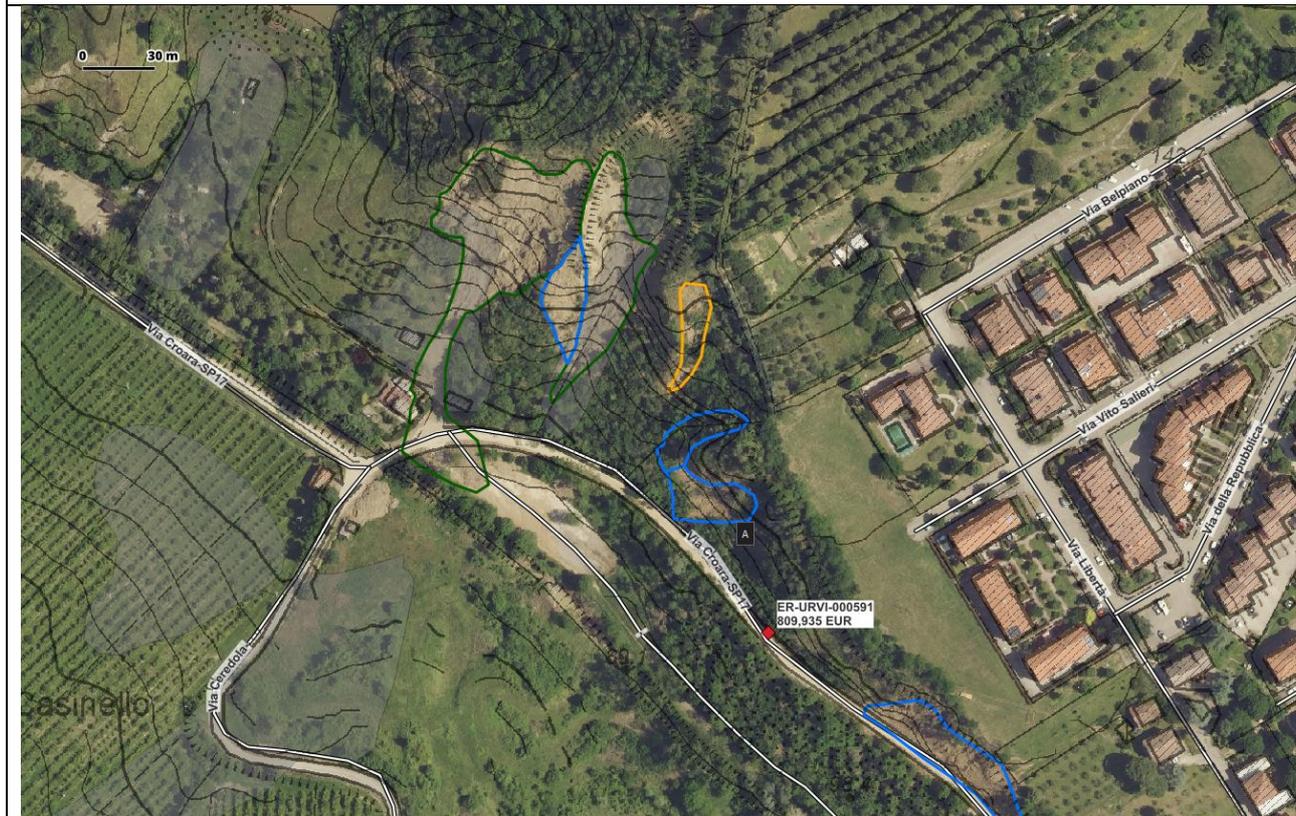
<b>Ordinanza: n°13</b>		<b>Comune</b> Casalfiumanese	<b>Provincia</b> Bologna
<b>Codice intervento</b>	ER-URVI-000591	<b>Importo</b> € 809.935,31

Lavorazione sul fronte stradale per ripristino sede stradale e frane (Via Croara).  
Lavori di ripristino sede di via Croara e relativa frana.

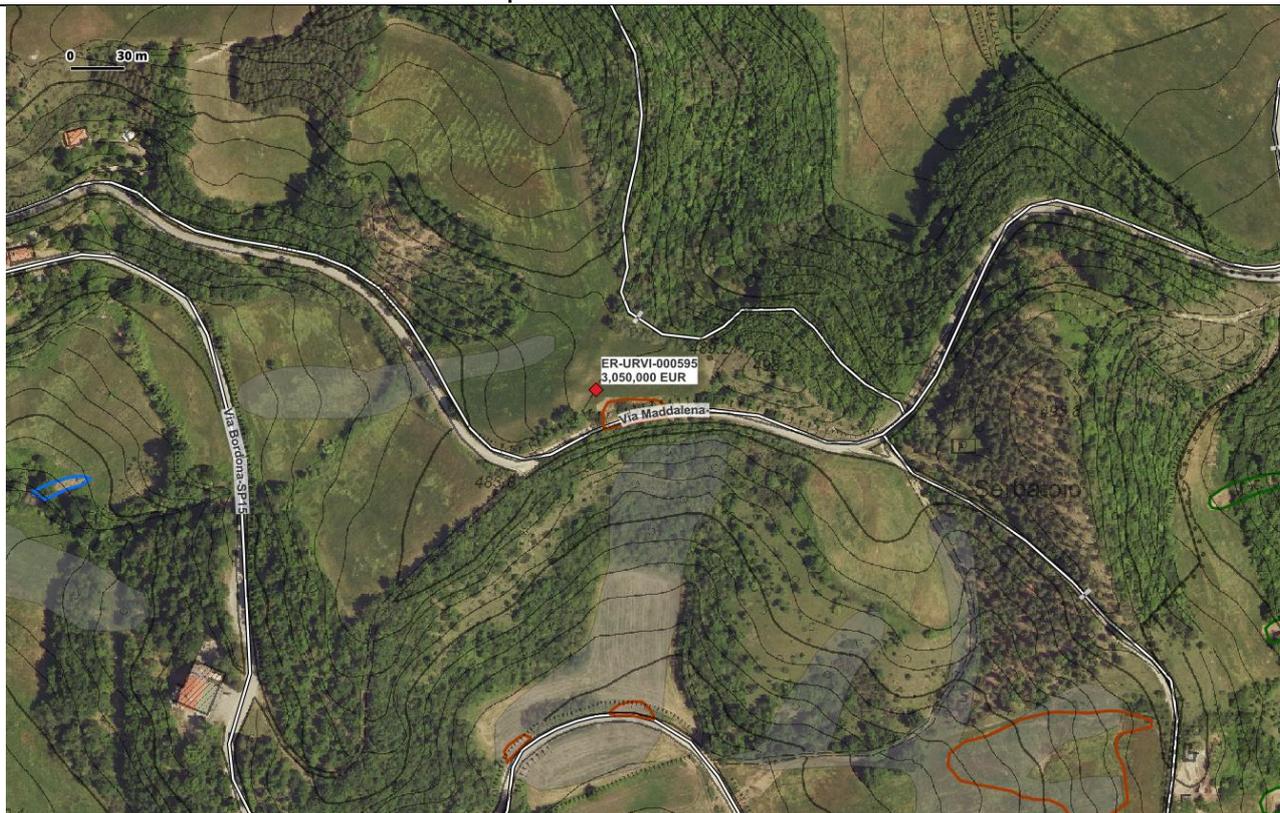
<b>Ordinanza: n°13</b>	<b>Comune</b> Casalfiumanese	<b>Provincia</b> Bologna
<b>Codice intervento</b> ER-URVI-000595	<b>Importo</b> € 3.050.000

<b>Descrizione in Ordinanza 13</b>																	
Consolidamento della strada di Via Maddalena.																	
<b>Complessità Geologica/Geomorfologica</b> Versante impostato sulla Formazione della Marnoso Arenacea (FMA), lì in assetto di reggipoggio-traverpoggio. L'intervento riguarda il franamento, per scorrimento di detrito superficiale, di una piccola porzione di scarpata stradale di monte ubicata lungo Via Maddalena, a meno di 1km dalla congiunzione con Via Bordona (SP15). Da analisi aerofotogrammetrica, la problematica pare circoscritta e non particolarmente complessa dal punto di vista geologico/geomorfologico (G1).	<table border="1"> <tr><td>G3</td></tr> <tr><td>G2</td></tr> <tr><td>G1</td></tr> <tr><td></td></tr> </table>	G3	G2	G1													
G3																	
G2																	
G1																	
<b>Complessità Beni Esposti</b> Sebbene Via Maddalena sia una strada di carattere secondario, è in questa zona fondamentale per l'accesso a diversi nuclei abitativi altrimenti isolati rispetto alla SP15 (Via Bordona), se non attraverso deviazioni di diversi chilometri. Alla luce di ciò, la complessità del bene esposto può essere indicata come elevata (E3).	<table border="1"> <tr><td>E3</td></tr> <tr><td>E2</td></tr> <tr><td>E1</td></tr> <tr><td></td></tr> </table>	E3	E2	E1

E3																	
E2																	
E1																	
<b>Rilevanza Complessiva</b> Dalla combinazione della complessità geologica/geomorfologica e dei beni esposti risulta una Rilevanza Complessiva Intermedia (classe B).	<table border="1"> <tr><td>A</td></tr> <tr><td>B</td></tr> <tr><td>C</td></tr> <tr><td></td></tr> </table>	A	B	C													
A																	
B																	
C																	
<table border="1"> <tr><td>G3</td><td>B</td><td>A</td><td>A</td></tr> <tr><td>G2</td><td>C</td><td>B</td><td>A</td></tr> <tr><td>G1</td><td>C</td><td>C</td><td>B</td></tr> <tr><td></td><td>E1</td><td>E2</td><td>E3</td></tr> </table>	G3	B	A	A	G2	C	B	A	G1	C	C	B		E1	E2	E3	
G3	B	A	A														
G2	C	B	A														
G1	C	C	B														
	E1	E2	E3

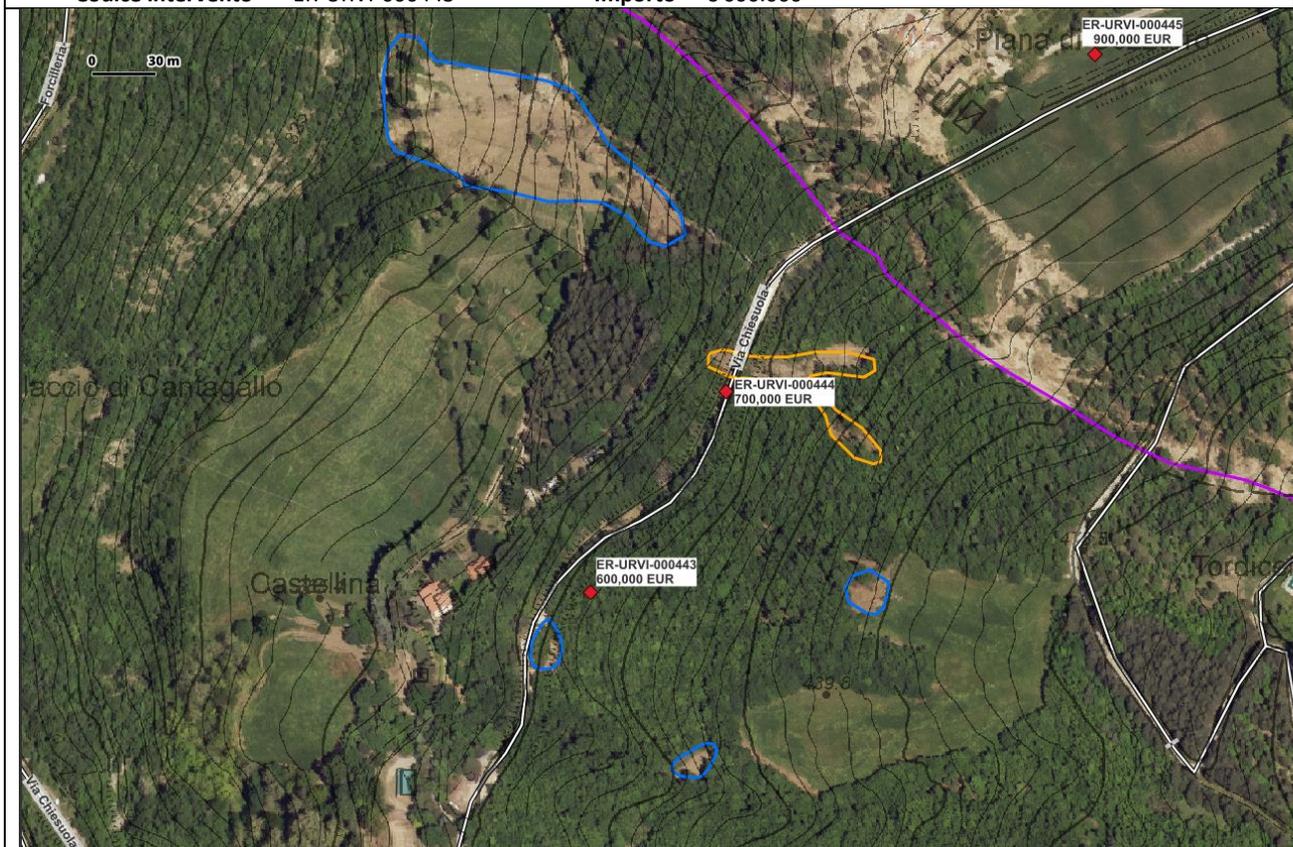
Ordinanza: n°13      Comune    Castel del Rio      Provincia    Bologna  
 Codice intervento    ER-URVI-000443      Importo    € 600.000

Cedimento a monte della banchina stradale (Via Chiesuola).  
 Ripristino versante mediante drenaggi acque, gabbionate e altre soluzioni similari.

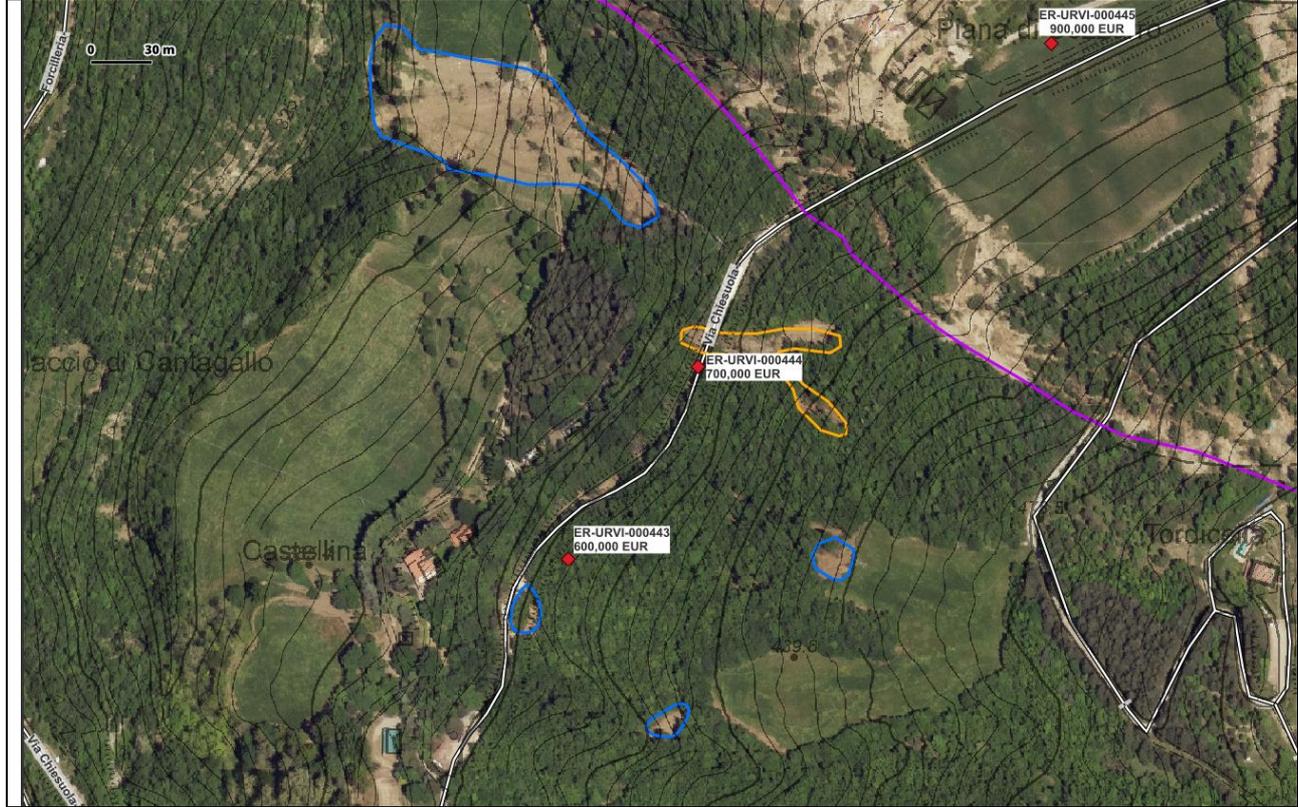
<b>Ordinanza: n°13</b>	<b>Comune</b> Castel del Rio	<b>Provincia</b> Bologna
<b>Codice intervento</b> ER-URVI-000444	<b>Importo</b> € 700.000

<b>Descrizione in Ordinanza 13</b>																	
Distacco intero versante collinare a monte della sede stradale (Via Chiesuola). Ripristino versante mediante drenaggi acque, gabbionate e altre soluzioni similari.																	
<b>Complessità Geologica/Geomorfologica</b> L'intervento riguarda un tracciato stradale su versante mediamente inclinato, molto vegetato e a franapoggio, impostato su litologie afferenti alla Marnoso-Arenacea. La complessità geologica è valutata come elevata (G3).	<table border="1"> <tr><td style="background-color: #008000; color: white;">G3</td></tr> <tr><td style="background-color: #90EE90;">G2</td></tr> <tr><td style="background-color: #C8E6C9;">G1</td></tr> <tr><td> </td></tr> </table>	G3	G2	G1													
G3																	
G2																	
G1																	
<b>Complessità Beni Esposti</b> Via Chiesuola collega la via Panoramica ad est ad edifici abitati altrimenti non accessibili (E3)	<table border="1"> <tr><td style="background-color: #0056b3; color: white;">E3</td></tr> <tr><td style="background-color: #6495ed;">E2</td></tr> <tr><td style="background-color: #add8e6;">E1</td></tr> <tr><td> </td></tr> </table>	E3	E2	E1

E3																	
E2																	
E1																	
<b>Rilevanza Complessiva</b> Dalla combinazione della complessità geologica/geomorfologica (G3) e dei beni esposti (E3) risulta una Rilevanza Complessiva elevata (classe A).	<table border="1"> <tr><td style="background-color: #ff0000; color: white;">A</td></tr> <tr><td style="background-color: #ffa500;">B</td></tr> <tr><td style="background-color: #ffff00;">C</td></tr> <tr><td> </td></tr> </table>	A	B	C													
A																	
B																	
C																	
<table border="1"> <tr><td style="background-color: #008000; color: white;">G3</td><td style="background-color: #ffa500;">B</td><td style="background-color: #ff0000; color: white;">A</td><td style="background-color: #ff0000; color: white;">A</td></tr> <tr><td style="background-color: #90EE90;">G2</td><td style="background-color: #ffff00;">C</td><td style="background-color: #ffa500;">B</td><td style="background-color: #ff0000; color: white;">A</td></tr> <tr><td style="background-color: #C8E6C9;">G1</td><td style="background-color: #ffff00;">C</td><td style="background-color: #ffff00;">C</td><td style="background-color: #ffa500;">B</td></tr> <tr><td> </td><td style="background-color: #add8e6;">E1</td><td style="background-color: #add8e6;">E2</td><td style="background-color: #add8e6;">E3</td></tr> </table>	G3	B	A	A	G2	C	B	A	G1	C	C	B		E1	E2	E3

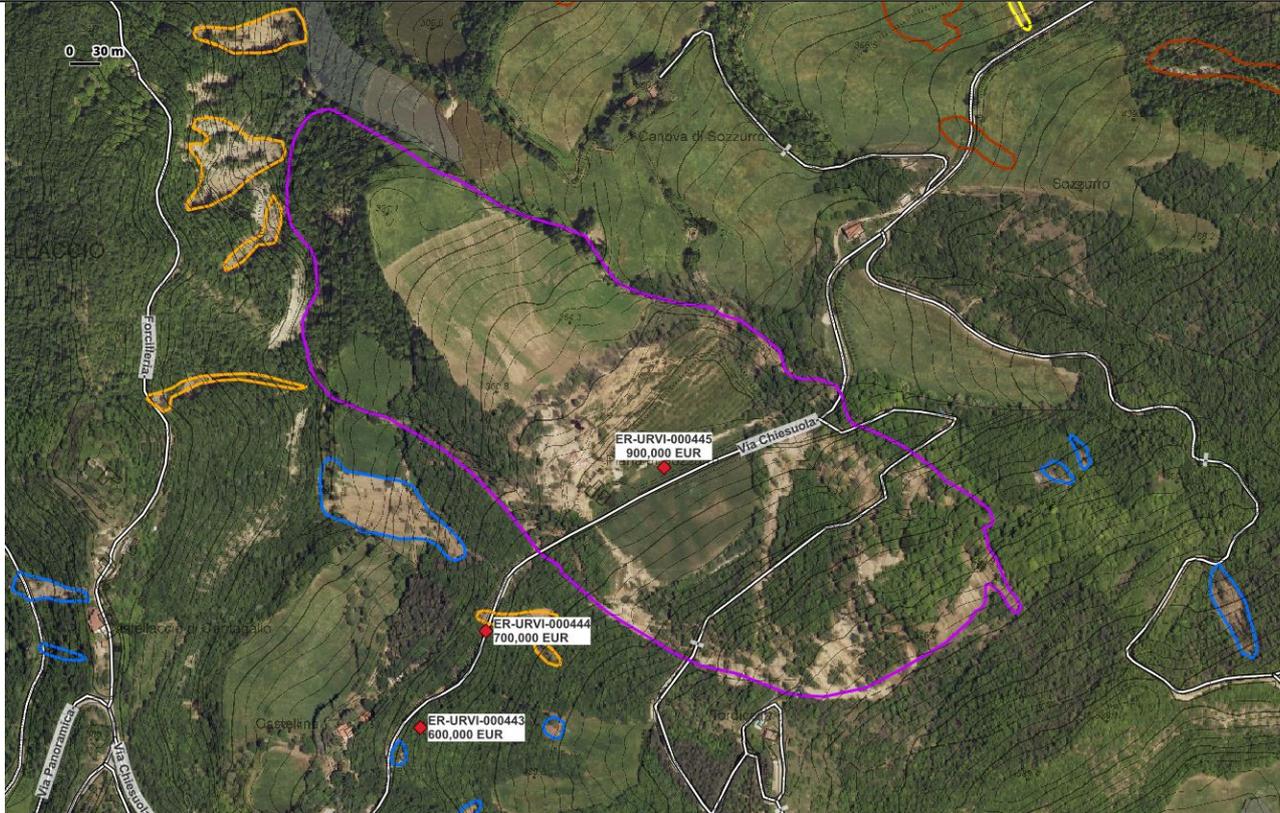
<b>Ordinanza: n°13</b>	<b>Comune</b> Castel del Rio	<b>Provincia</b> Bologna
<b>Codice intervento</b> ER-URVI-000445	<b>Importo</b> € 900.000

Distacco intero versante collinare a monte della sede stradale (Via Chiesuola).  
Ripristino versante mediante drenaggi acque, gabbionate e altre soluzioni similari.

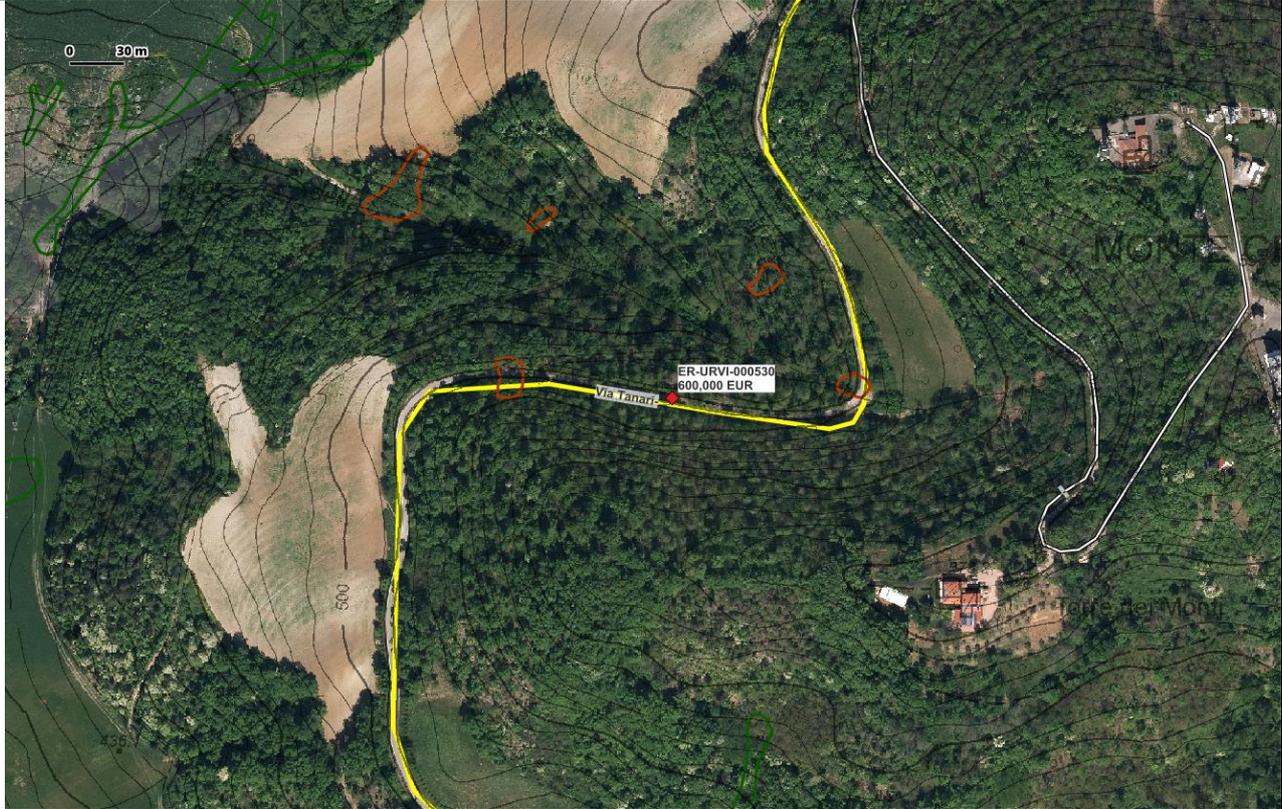
<b>Ordinanza: n°13</b>	<b>Comune</b> Castel San Pietro Terme	<b>Provincia</b> Bologna
<b>Codice intervento</b> ER-URVI-000530	<b>Importo</b> € 600.000

<b>Descrizione in Ordinanza 13</b>																	
Consolidamento frana (Via Giuseppe Tanari – Loc. Rio Freddo). Consolidamento movimento franoso a monte ed a valle ID FRANA 010, realizzazione nuove fondazioni stradali e sede stradale.																	
<b>Complessità Geologica/Geomorfologica</b>	<b>G3</b>																
L'area si imposta al contatto tra la Formazione di Cigarello (membro di Monterenzio) e la Formazione di Contignaco (Argille, argille marnose e argille siltose stratificate, con rara presenza di livelli arenitici) ad assetto generale a traverpoggio. I versanti presentano una pendenza molto elevata e costituiscono le sponde del Rio della Dogana. I fenomeni franosi riconosciuti sono costituiti da scivolamenti roto-traslativi di terra o detrito. Considerata la pendenza dei versanti e il numero ridotto di frane, la complessità geologico-geomorfologica è da considerarsi media (G2).	<b>G2</b>																
	G1																
<b>Complessità Beni Esposti</b>	<b>E3</b>																
La Via Tanari rappresenta l'unico collegamento al Monte Grande, dov'è presente un edificio abitato in località "Torre dei Monti" e alcuni ripetitori. La complessità dei beni esposti è, quindi, elevata (E3).	E2																
	E1																
<b>Rilevanza Complessiva</b>	<b>A</b>																
Dalla combinazione della complessità geologica/geomorfologica e dei beni esposti risulta una Rilevanza Complessiva Elevata (classe A).	B																
	C

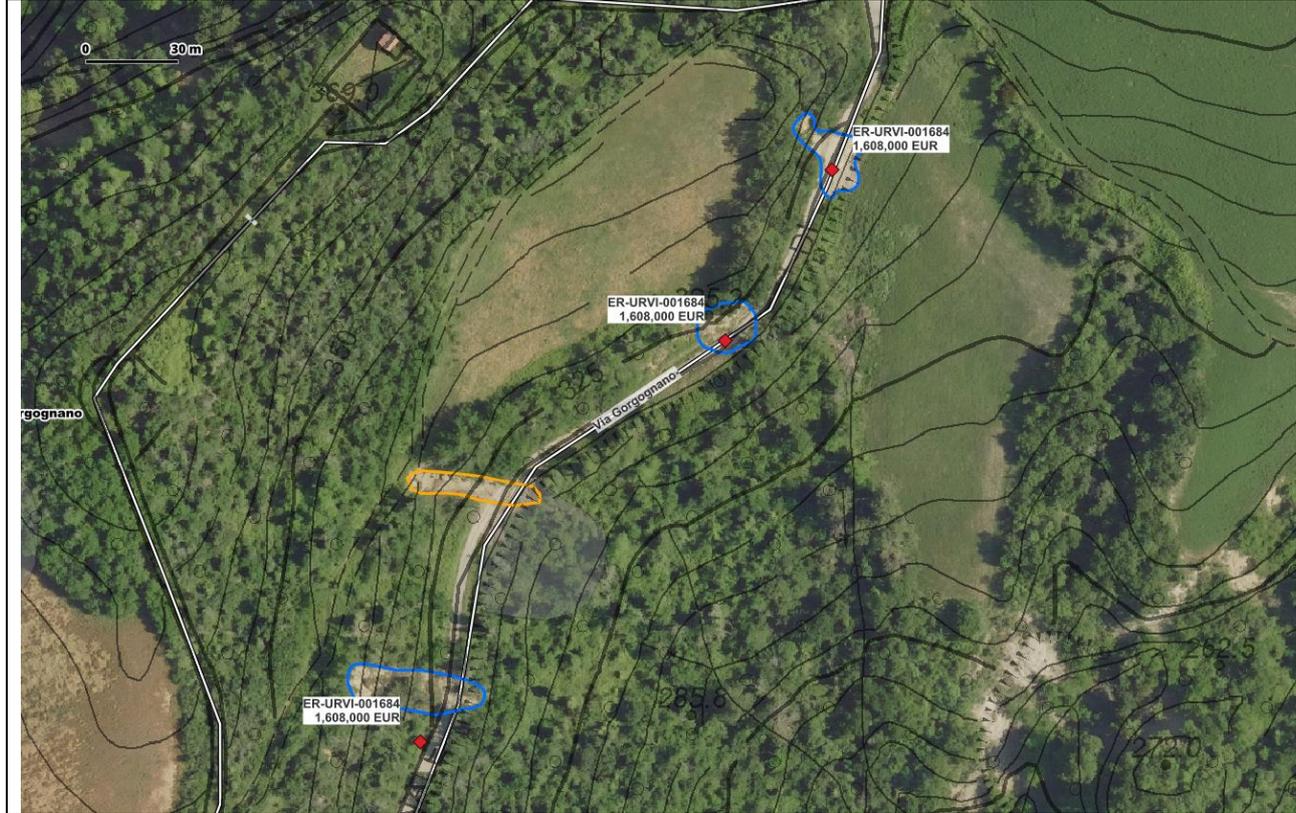
<b>Ordinanza: n°13</b>	<b>Comune</b> Pianoro	<b>Provincia</b> Bologna
<b>Codice intervento</b> ER-URVI-001684 (2 di 5)	<b>Importo</b> € 1.608.000

Viabilità compromessa (Macrozona Gorgognano).

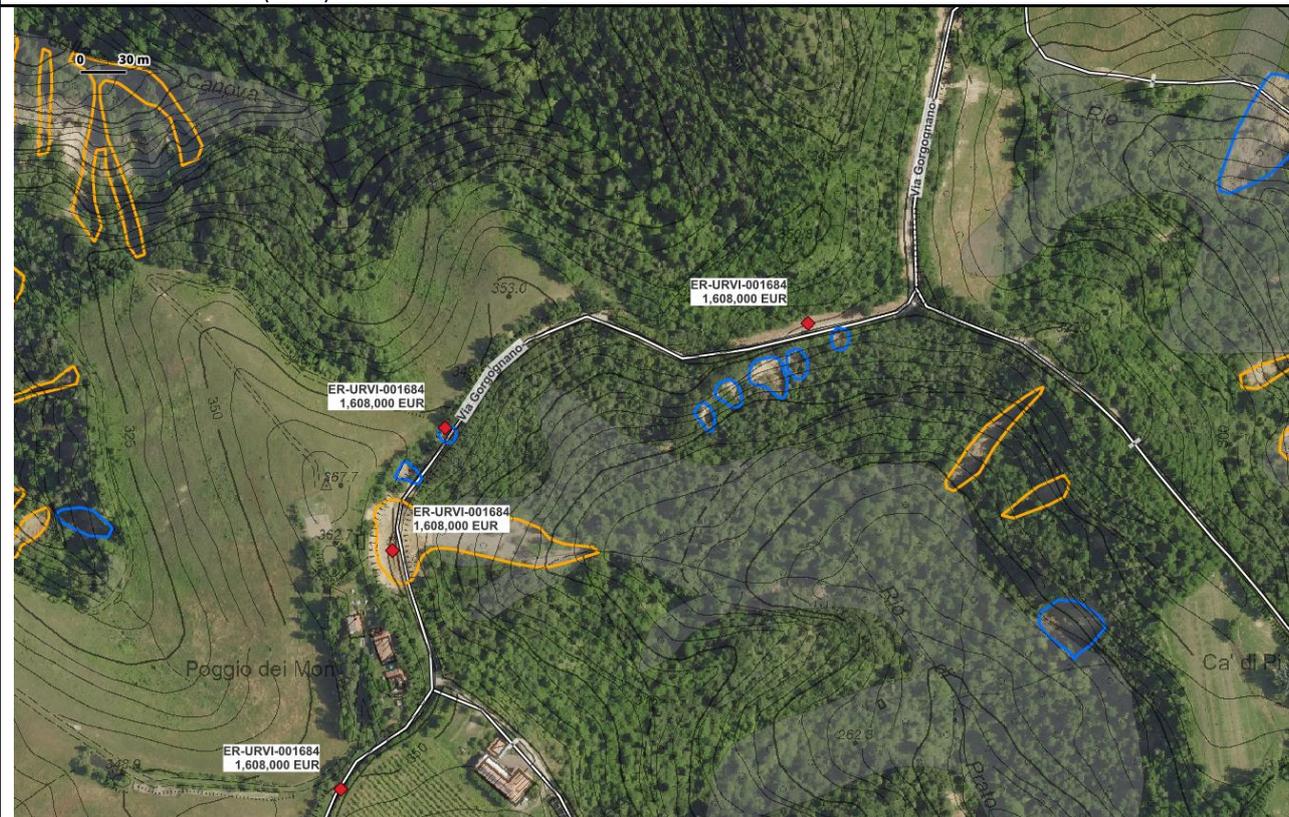
<b>Ordinanza: n°13</b>	<b>Comune</b> Pianoro	<b>Provincia</b> Bologna
<b>Codice intervento</b> ER-URVI-001684 (3 di 5)	<b>Importo</b> € 1.608.000

Viabilità compromessa (Macrozona Gorgognano).

I punti dell'intervento ER-URVI-001684 riportati in figura sono collocati in un contesto di complessità geologica/geomorfologica apparentemente elevata (G3). I versanti sono infatti alti, acclivi e ricoperti da vegetazione ad alto fusto. Sono inoltre presenti frane per scivolamento e colata di detrito di dimensioni anche rilevanti. Bisogna però notare che la strada si trova sul versante opposto, per cui non è chiaro se le frane individuate sono quelle che hanno causato il danno o se vi sono fenomeni di dissesto più piccoli non visibili da foto aeree.
