*Presidenza del Consiglio dei Ministri*

Commissario straordinario di Governo alla ricostruzione nei territori colpiti  
dall'alluvione verificatasi in Emilia-Romagna, Toscana e Marche

# **PIANO SPECIALE PRELIMINARE**

**MONOGRAFIE DEGLI INTERVENTI PIÙ URGENTI E COMPLESSI DI  
CONSOLIDAMENTO DI VERSANTE FINANZIATI NELL'ORDINANZA 13/2023**

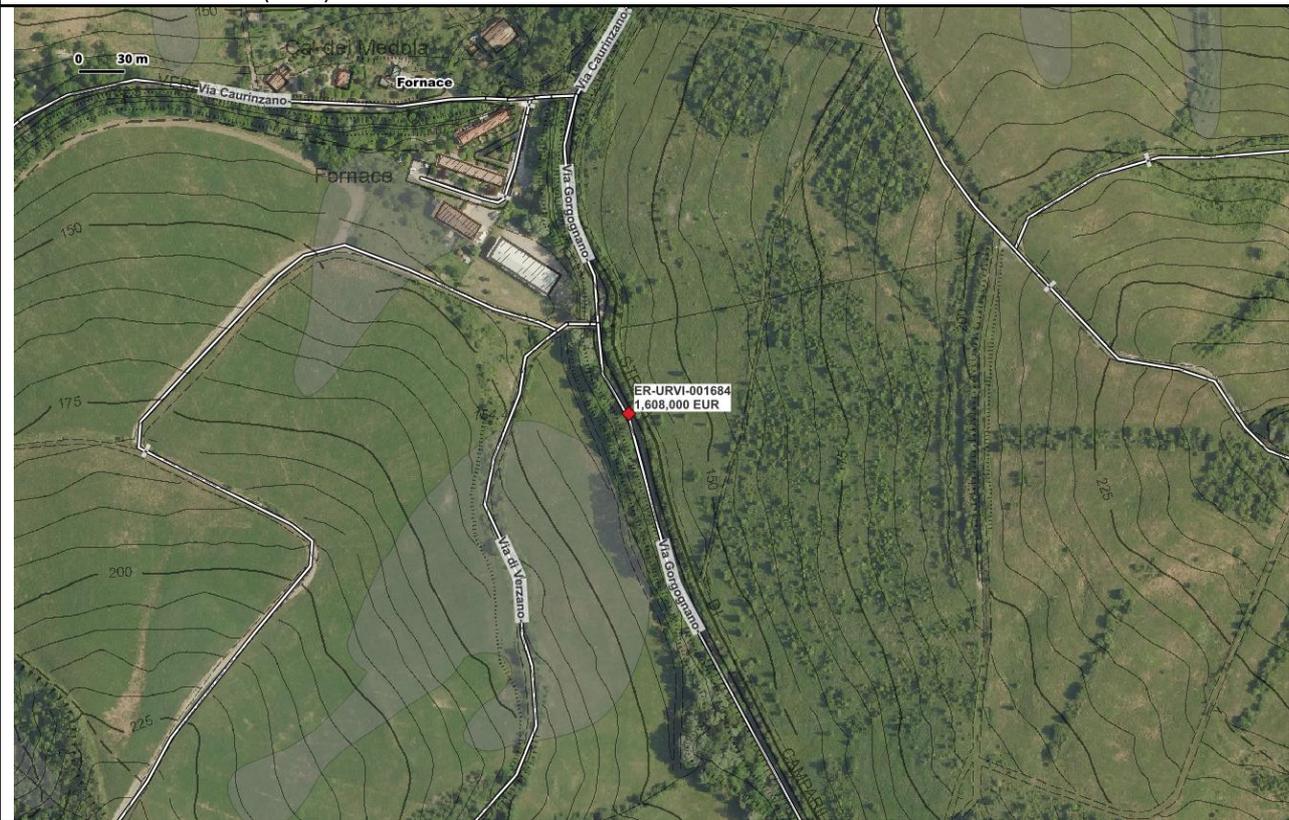
<b>Ordinanza: n°13</b>	<b>Comune</b> Pianoro	<b>Provincia</b> Bologna
<b>Codice intervento</b> ER-URVI-001684 (5 di 5)	<b>Importo</b> € 1.608.000

Viabilità compromessa (Macrozona Gorgognano).

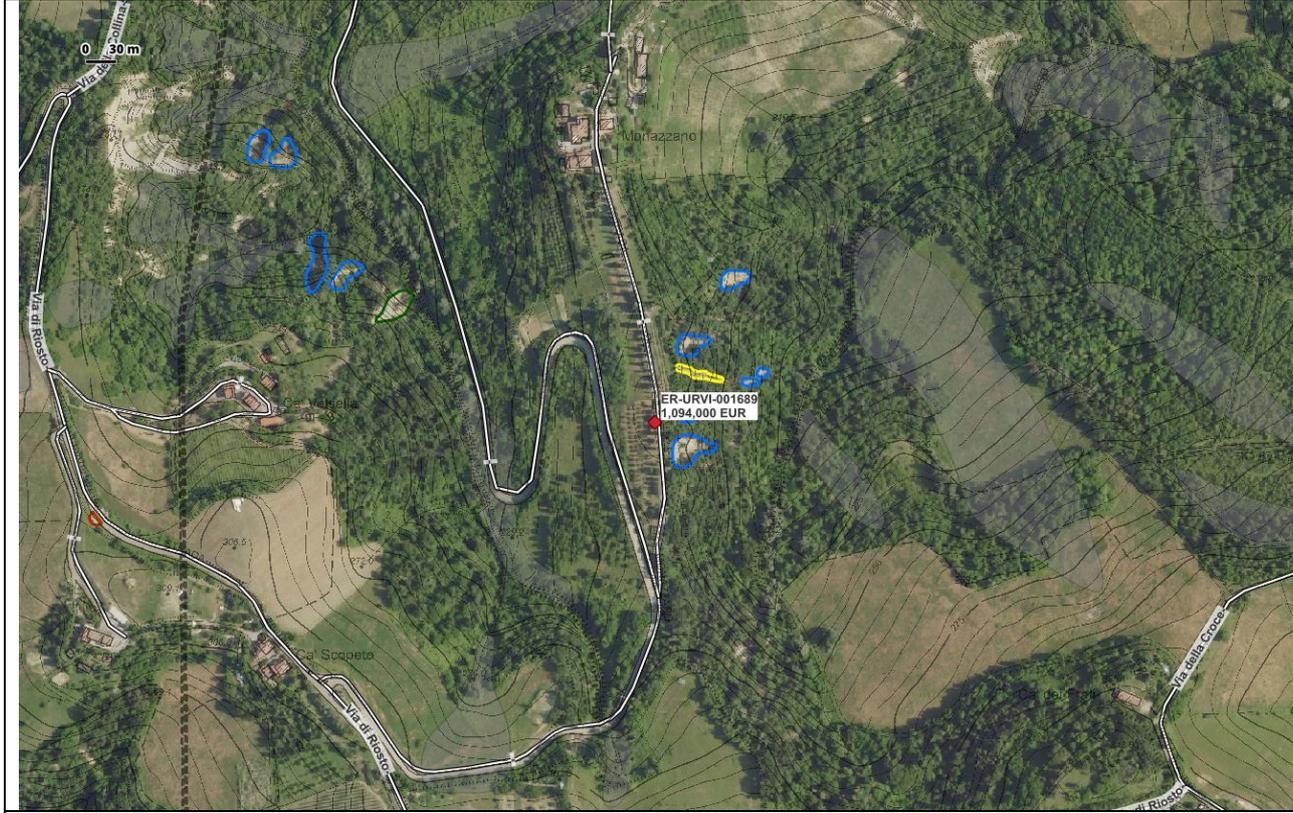
<b>Ordinanza: n°13</b>	<b>Comune</b> Pianoro	<b>Provincia</b> Bologna
<b>Codice intervento</b> ER-URVI-001689 (1 di 7)	<b>Importo</b> € 1.094.000

Viabilità compromessa.

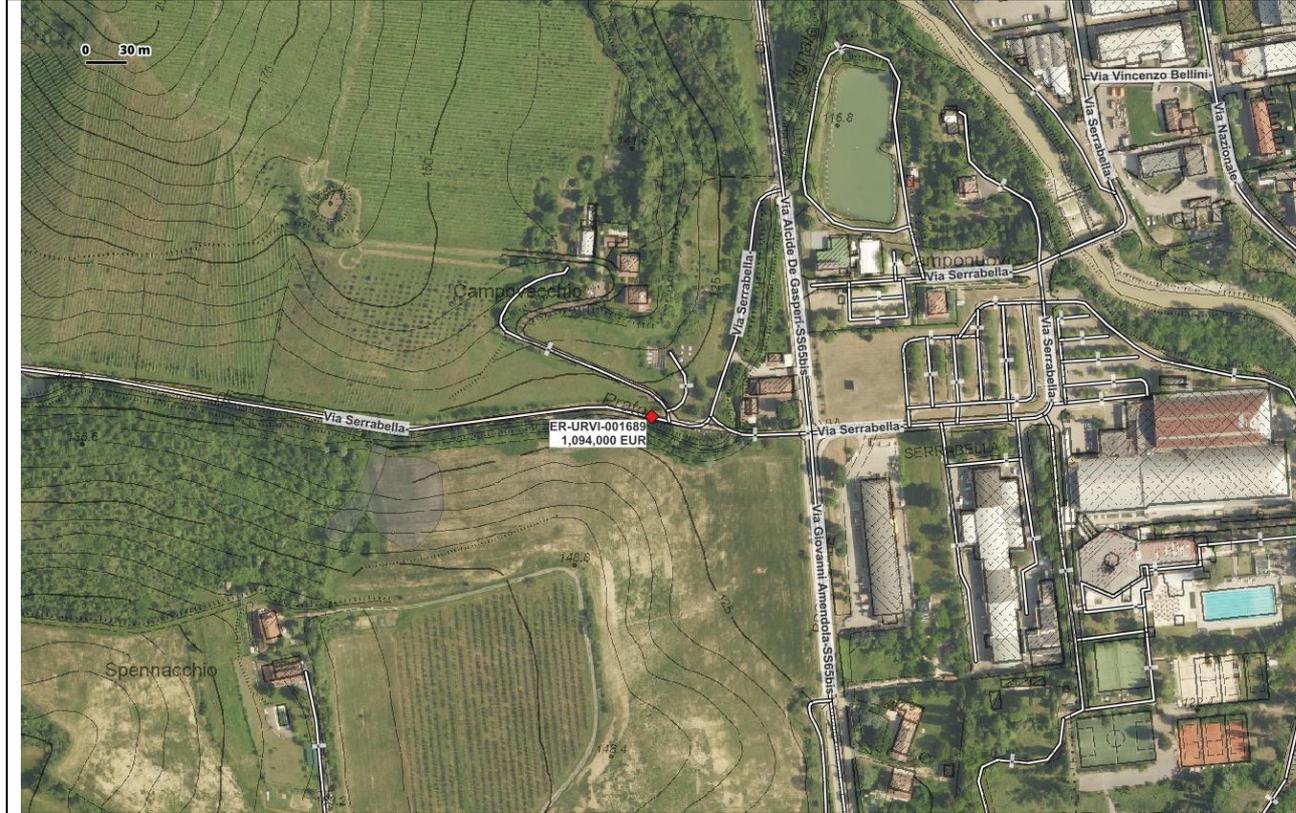
<b>Ordinanza: n°13</b>	<b>Comune</b> Pianoro	<b>Provincia</b> Bologna
<b>Codice intervento</b> ER-URVI-001689 (2 di 7)	<b>Importo</b> € 1.094.000

Viabilità compromessa.

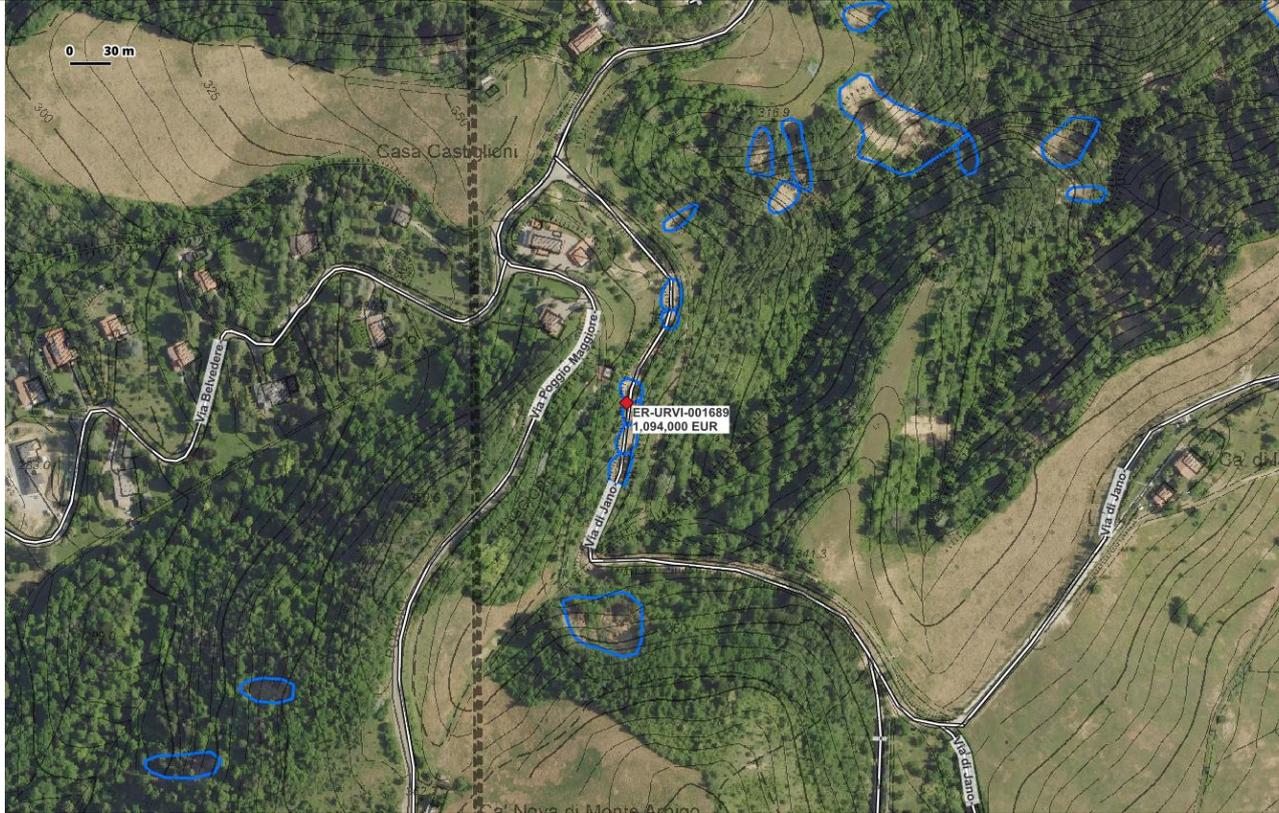
<b>Ordinanza: n°13</b>	<b>Comune</b> Pianoro	<b>Provincia</b> Bologna
<b>Codice intervento</b> ER-URVI-001689 (3 di 7)	<b>Importo</b> € 1.094.000

Viabilità compromessa.

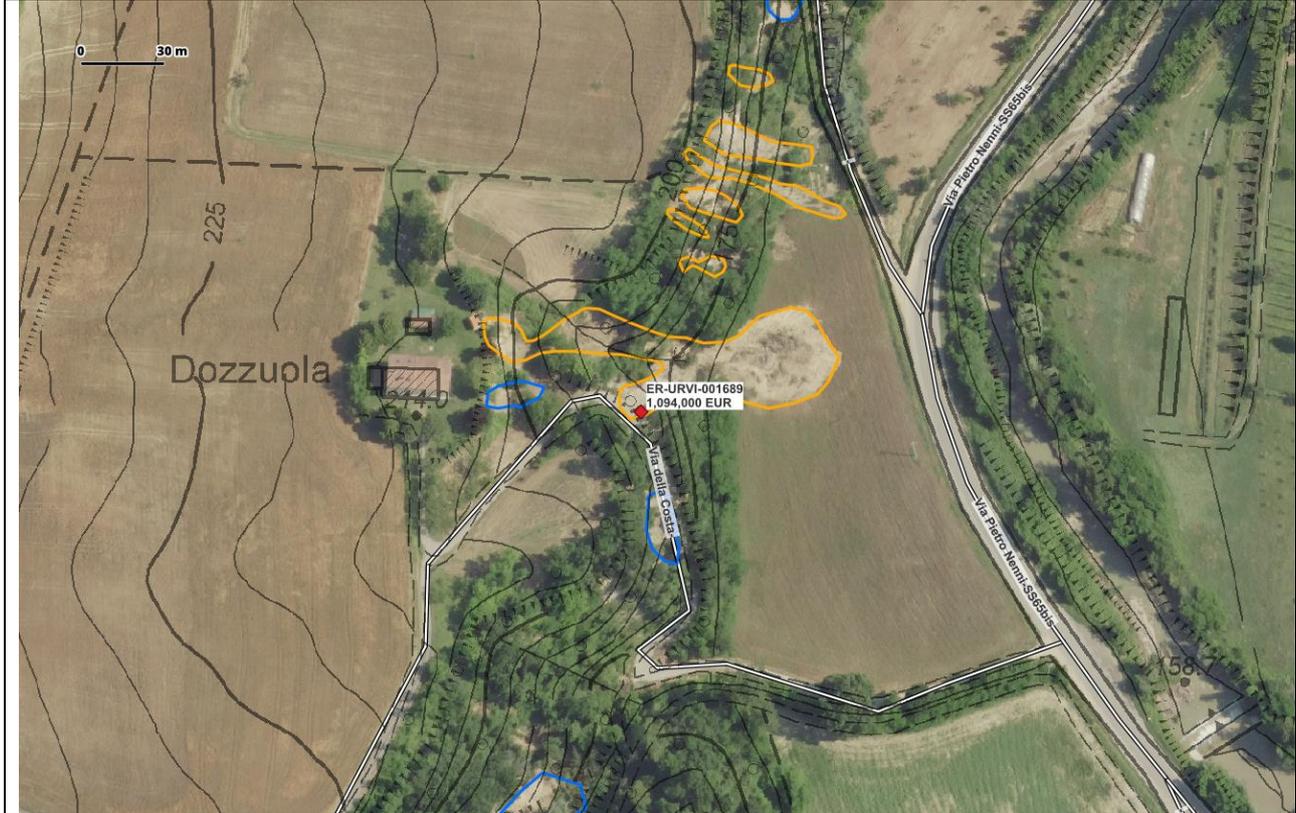
<b>Ordinanza: n°13</b>	<b>Comune</b> Pianoro	<b>Provincia</b> Bologna
<b>Codice intervento</b> ER-URVI-001689 (4 di 7)	<b>Importo</b> € 1.094.000

Viabilità compromessa.

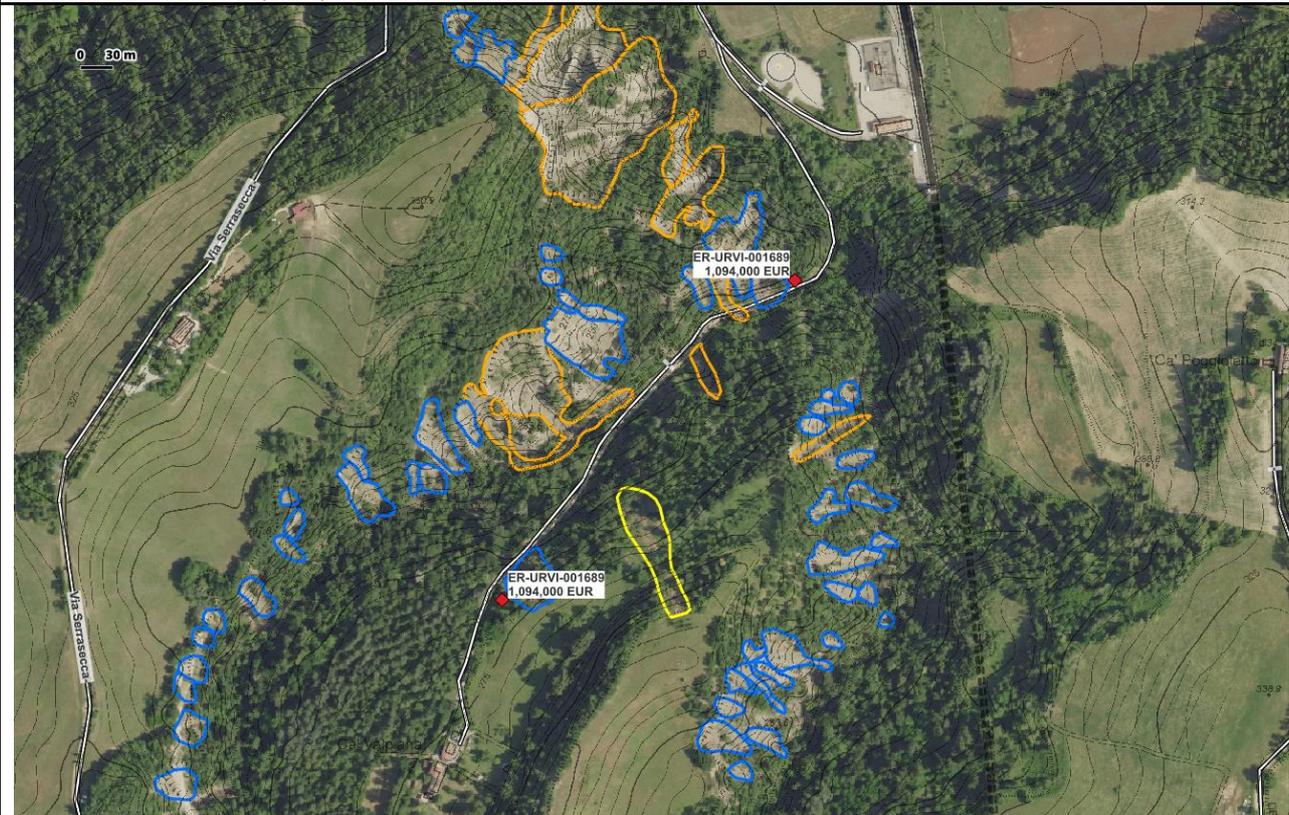
<b>Ordinanza: n°13</b>	<b>Comune</b> Pianoro	<b>Provincia</b> Bologna
<b>Codice intervento</b> ER-URVI-001689 (5 di 7)	<b>Importo</b> € 1.094.000

Viabilità compromessa.

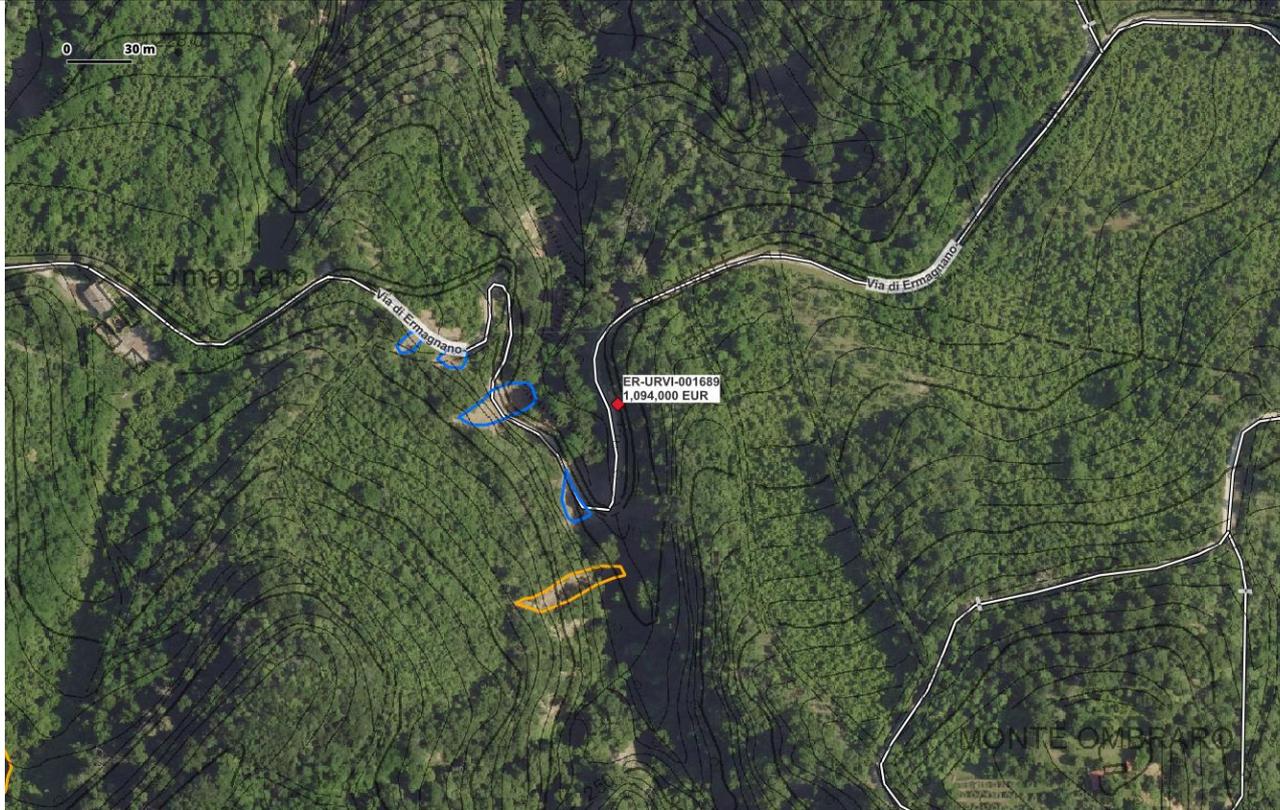
<b>Ordinanza: n°13</b>	<b>Comune</b> Pianoro	<b>Provincia</b> Bologna
<b>Codice intervento</b> ER-URVI-001689 (6 di 7)	<b>Importo</b> € 1.094.000

Viabilità compromessa.

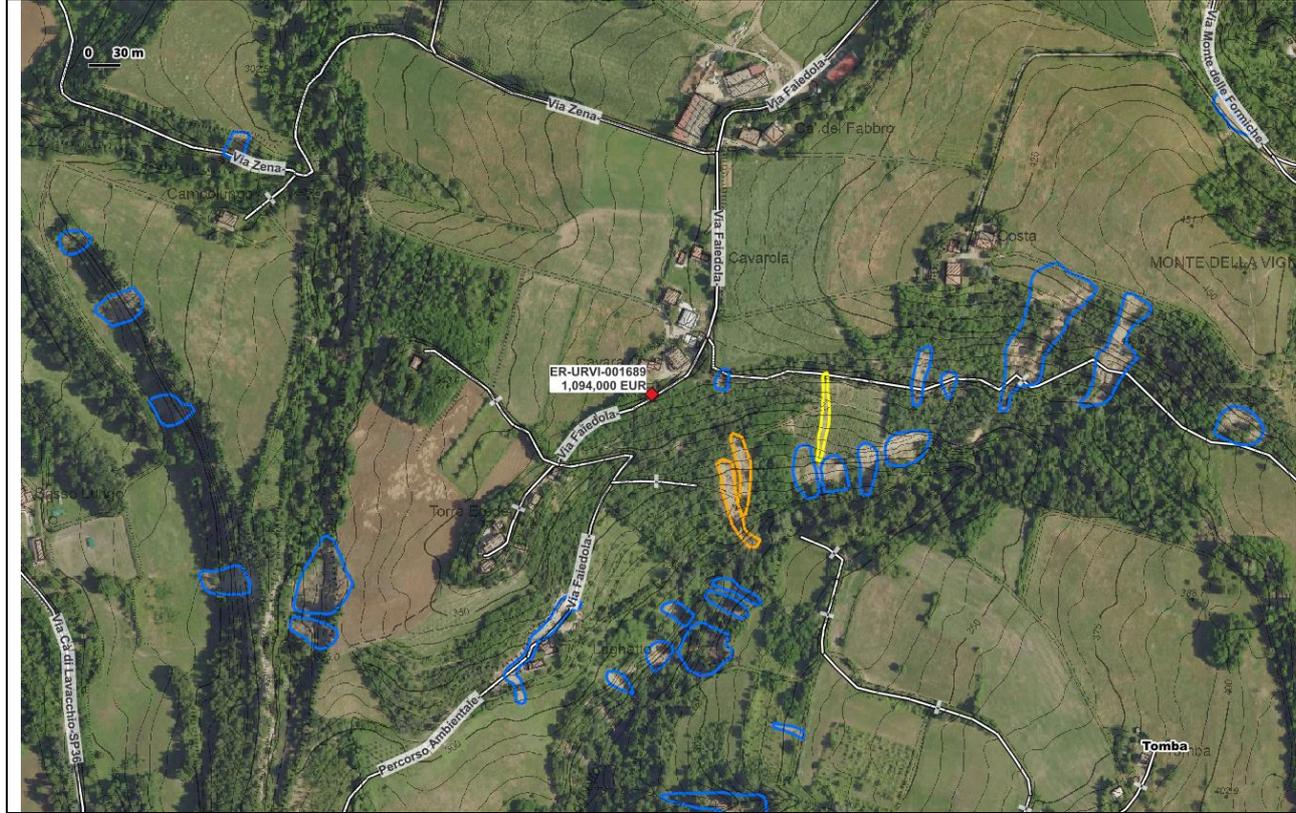
<b>Ordinanza: n°13</b>	<b>Comune</b> Pianoro	<b>Provincia</b> Bologna
<b>Codice intervento</b> ER-URVI-001689 (7 di 7)	<b>Importo</b> € 1.094.000

Viabilità compromessa.

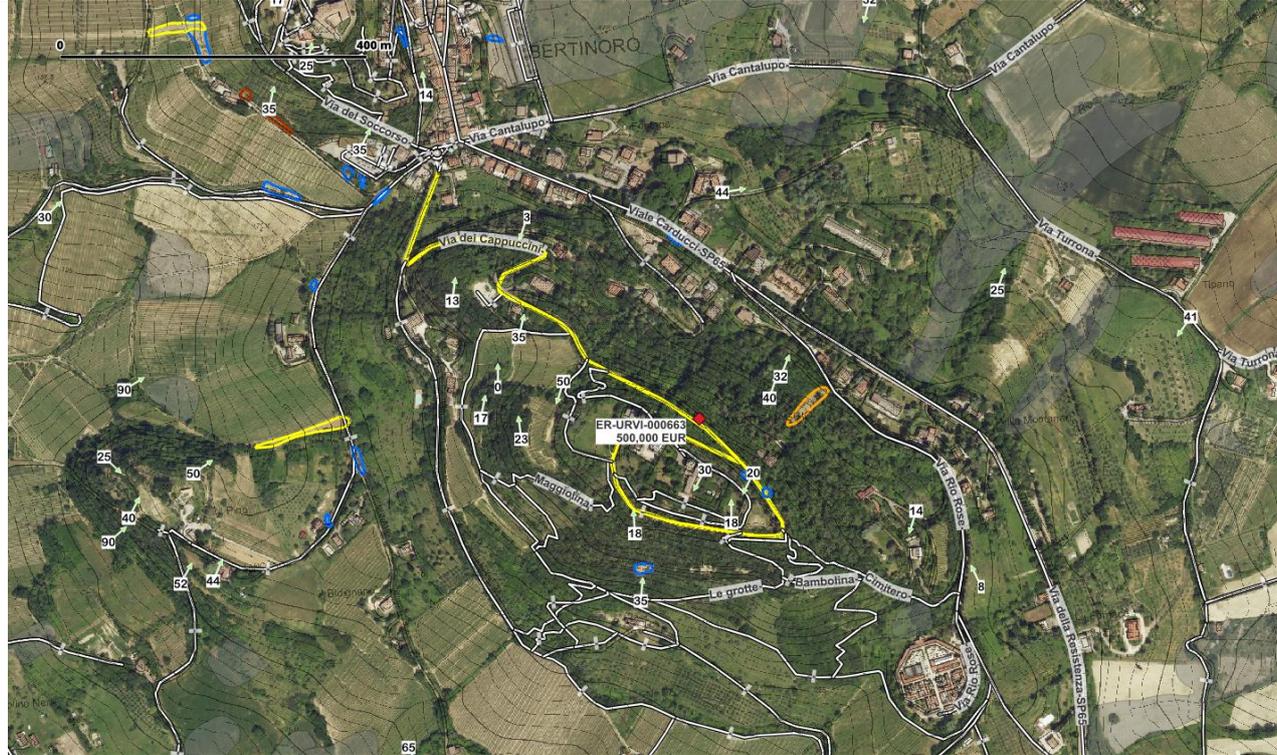
<b>Ordinanza: n°13</b>	<b>Comune</b> Bertinoro	<b>Provincia</b> Forlì-Cesena (FC)
<b>Codice intervento</b> ER-URVI-000663	<b>Importo</b> € 500.000

<b>Descrizione in Ordinanza 13</b>																	
RISCHIO DI CROLLO DEL TERRENO E PERICOLO PER LA PUBBLICA E/O PRIVATA INCOLUMITA'. RISAGOMATURA DELLA SCARPATA ED ESECUZIONE DI OPERE DI SOSTEGNO AL PIEDE DELLA STESSA (ES. PALIFICATA).																	
<b>Complessità Geologica/Geomorfologica</b>																	
Il punto indicato si colloca lungo un pendio a medio-alta acclività, geologicamente costituito dal Membro di Spungone della Formazione delle Argille Azzurre (FAA3); l'assetto della formazione in corrispondenza del punto è prevalentemente a reggipoggio, ma si evidenzia la presenza, a valle e in diretta adiacenza, di una struttura anticlinale orientata da Ovest a Est.	G3																
In prossimità del punto indicato, non è possibile osservare e valutare eventi franosi sulla base dell'osservazione aereo-fotografica, al netto di due dissesti di entità molto modesta. La complessità geologica è valutata come bassa (G1)	G2																
	G1																
<b>Complessità Beni Esposti</b>																	
La strada comunale coinvolta è l'unico accesso agli edifici abitativi (E2)	E3																
	E2																
	E1																
<b>Rilevanza Complessiva</b>																	
Le caratteristiche geologiche (G1) e degli elementi esposti (E2), descrivono un intervento di bassa rilevanza (classe C)	A																
	B																
	C

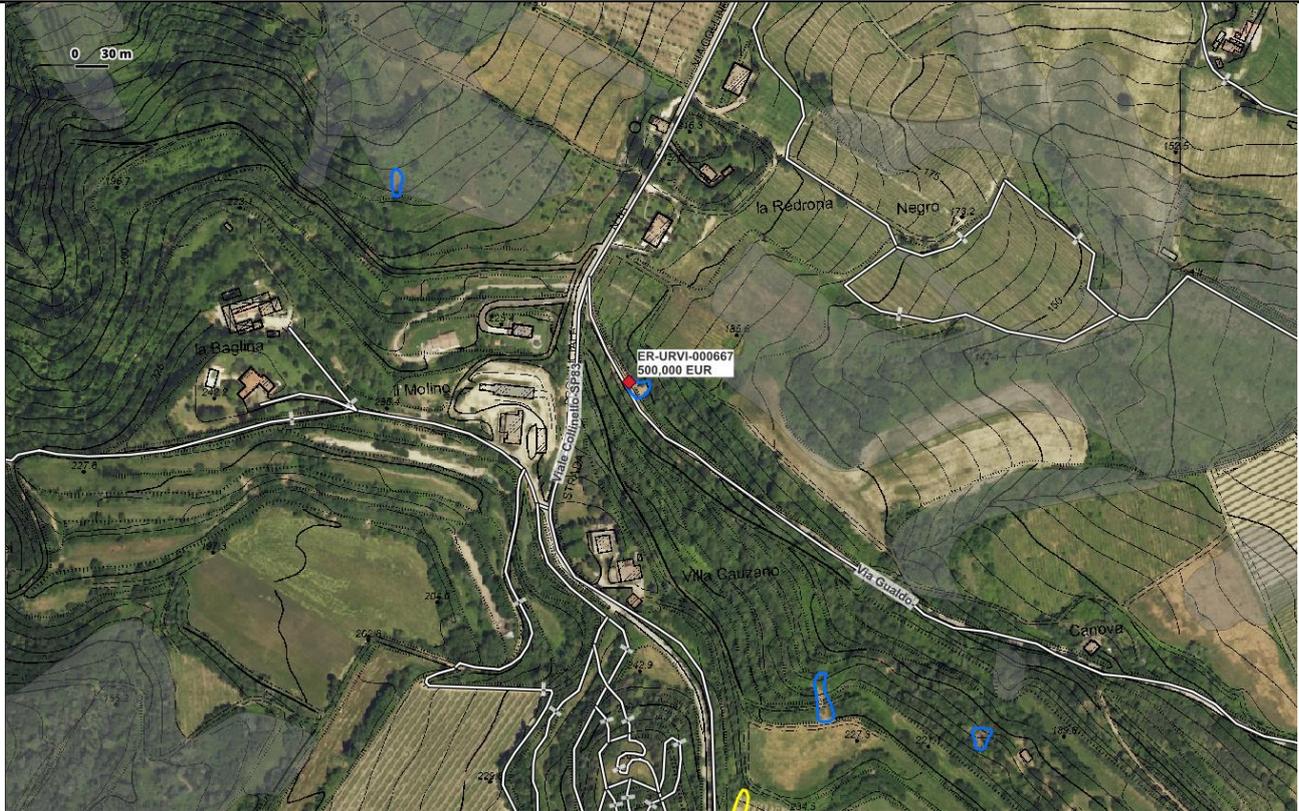
<b>Ordinanza: n°13</b>	<b>Comune</b> Bertinoro	<b>Provincia</b> Forlì-Cesena (FC)
<b>Codice intervento</b> ER-URVI-000667	<b>Importo</b> € 500.000

RISCHIO DI CROLLO DEL TERRENO E PERICOLO PER LA PUBBLICA E/O PRIVATA INCOLUMITA'.  
 RISAGOMATURA DELLA SCARPATA ED ESECUZIONE DI OPERE DI SOSTEGNO AL PIEDE DELLA STESSA (ES. PALIFICATA). RISAGOMATURA DELLA SCARPATA ED ESECUZIONE DI OPERE DI SOSTEGNO AL PIEDE DELLA STESSA (ES. PALIFICATA).

Versante impostato sulla Formazione della Marnoso Arenacea (FMA), lì in assetto di reggipoggio. In prossimità, poco a valle, contatto litologico per sovrascorrimento della stessa FMA su formazioni pelitiche - argillose del Dominio Padano-Adriatico (FCO, FAA). L'intervento riguarda il franamento, per scorrimento di detrito superficiale, di una piccola porzione di scarpata stradale di valle ubicata lungo Via Gualdo, in prossimità della congiunzione con Viale Collinello (SP83). Da analisi aerofotogrammetrica, la problematica pare circoscritta e non particolarmente complessa dal punto di vista geologico/geomorfologico (G1)

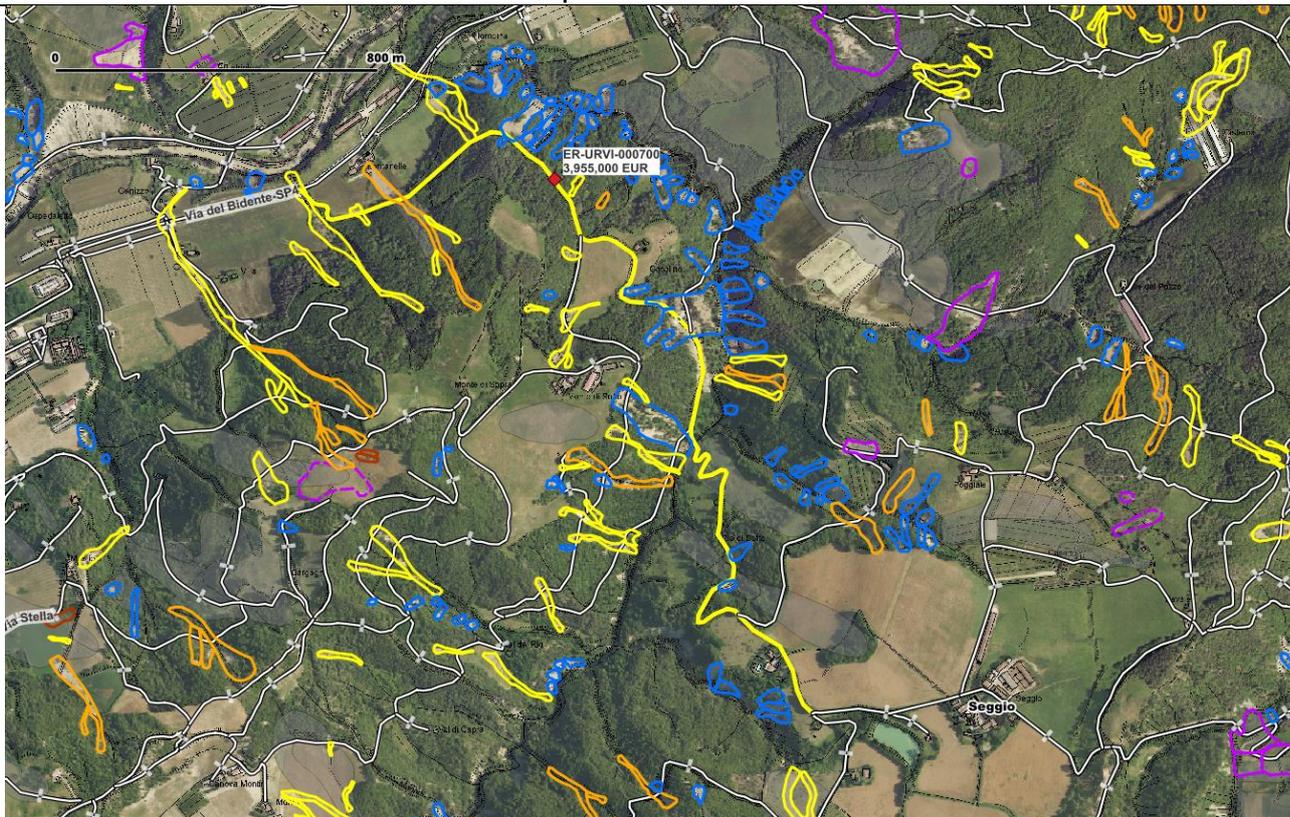
<b>Ordinanza: n°13</b>	<b>Comune</b> Civitella di Romagna	<b>Provincia</b> Forlì-Cesena (FC)
<b>Codice intervento</b> ER-URVI-000700	<b>Importo</b> € 3.955.000

Strada danneggiata.  
Ripristino in messa in sicurezza della strada ai sensi dell'art.24 comma 2 dlgs 1/2019.
