AUTORITÀ DI BACINO DEL FIUME PO
PARMA

LINEE GENERALI DI ASSETTO IDROGEOLOGICO E QUADRO DEGLI INTERVENTI
BACINO DEL PANARO

34. Linee generali di assetto idraulico e idrogeologico nel bacino del Panaro

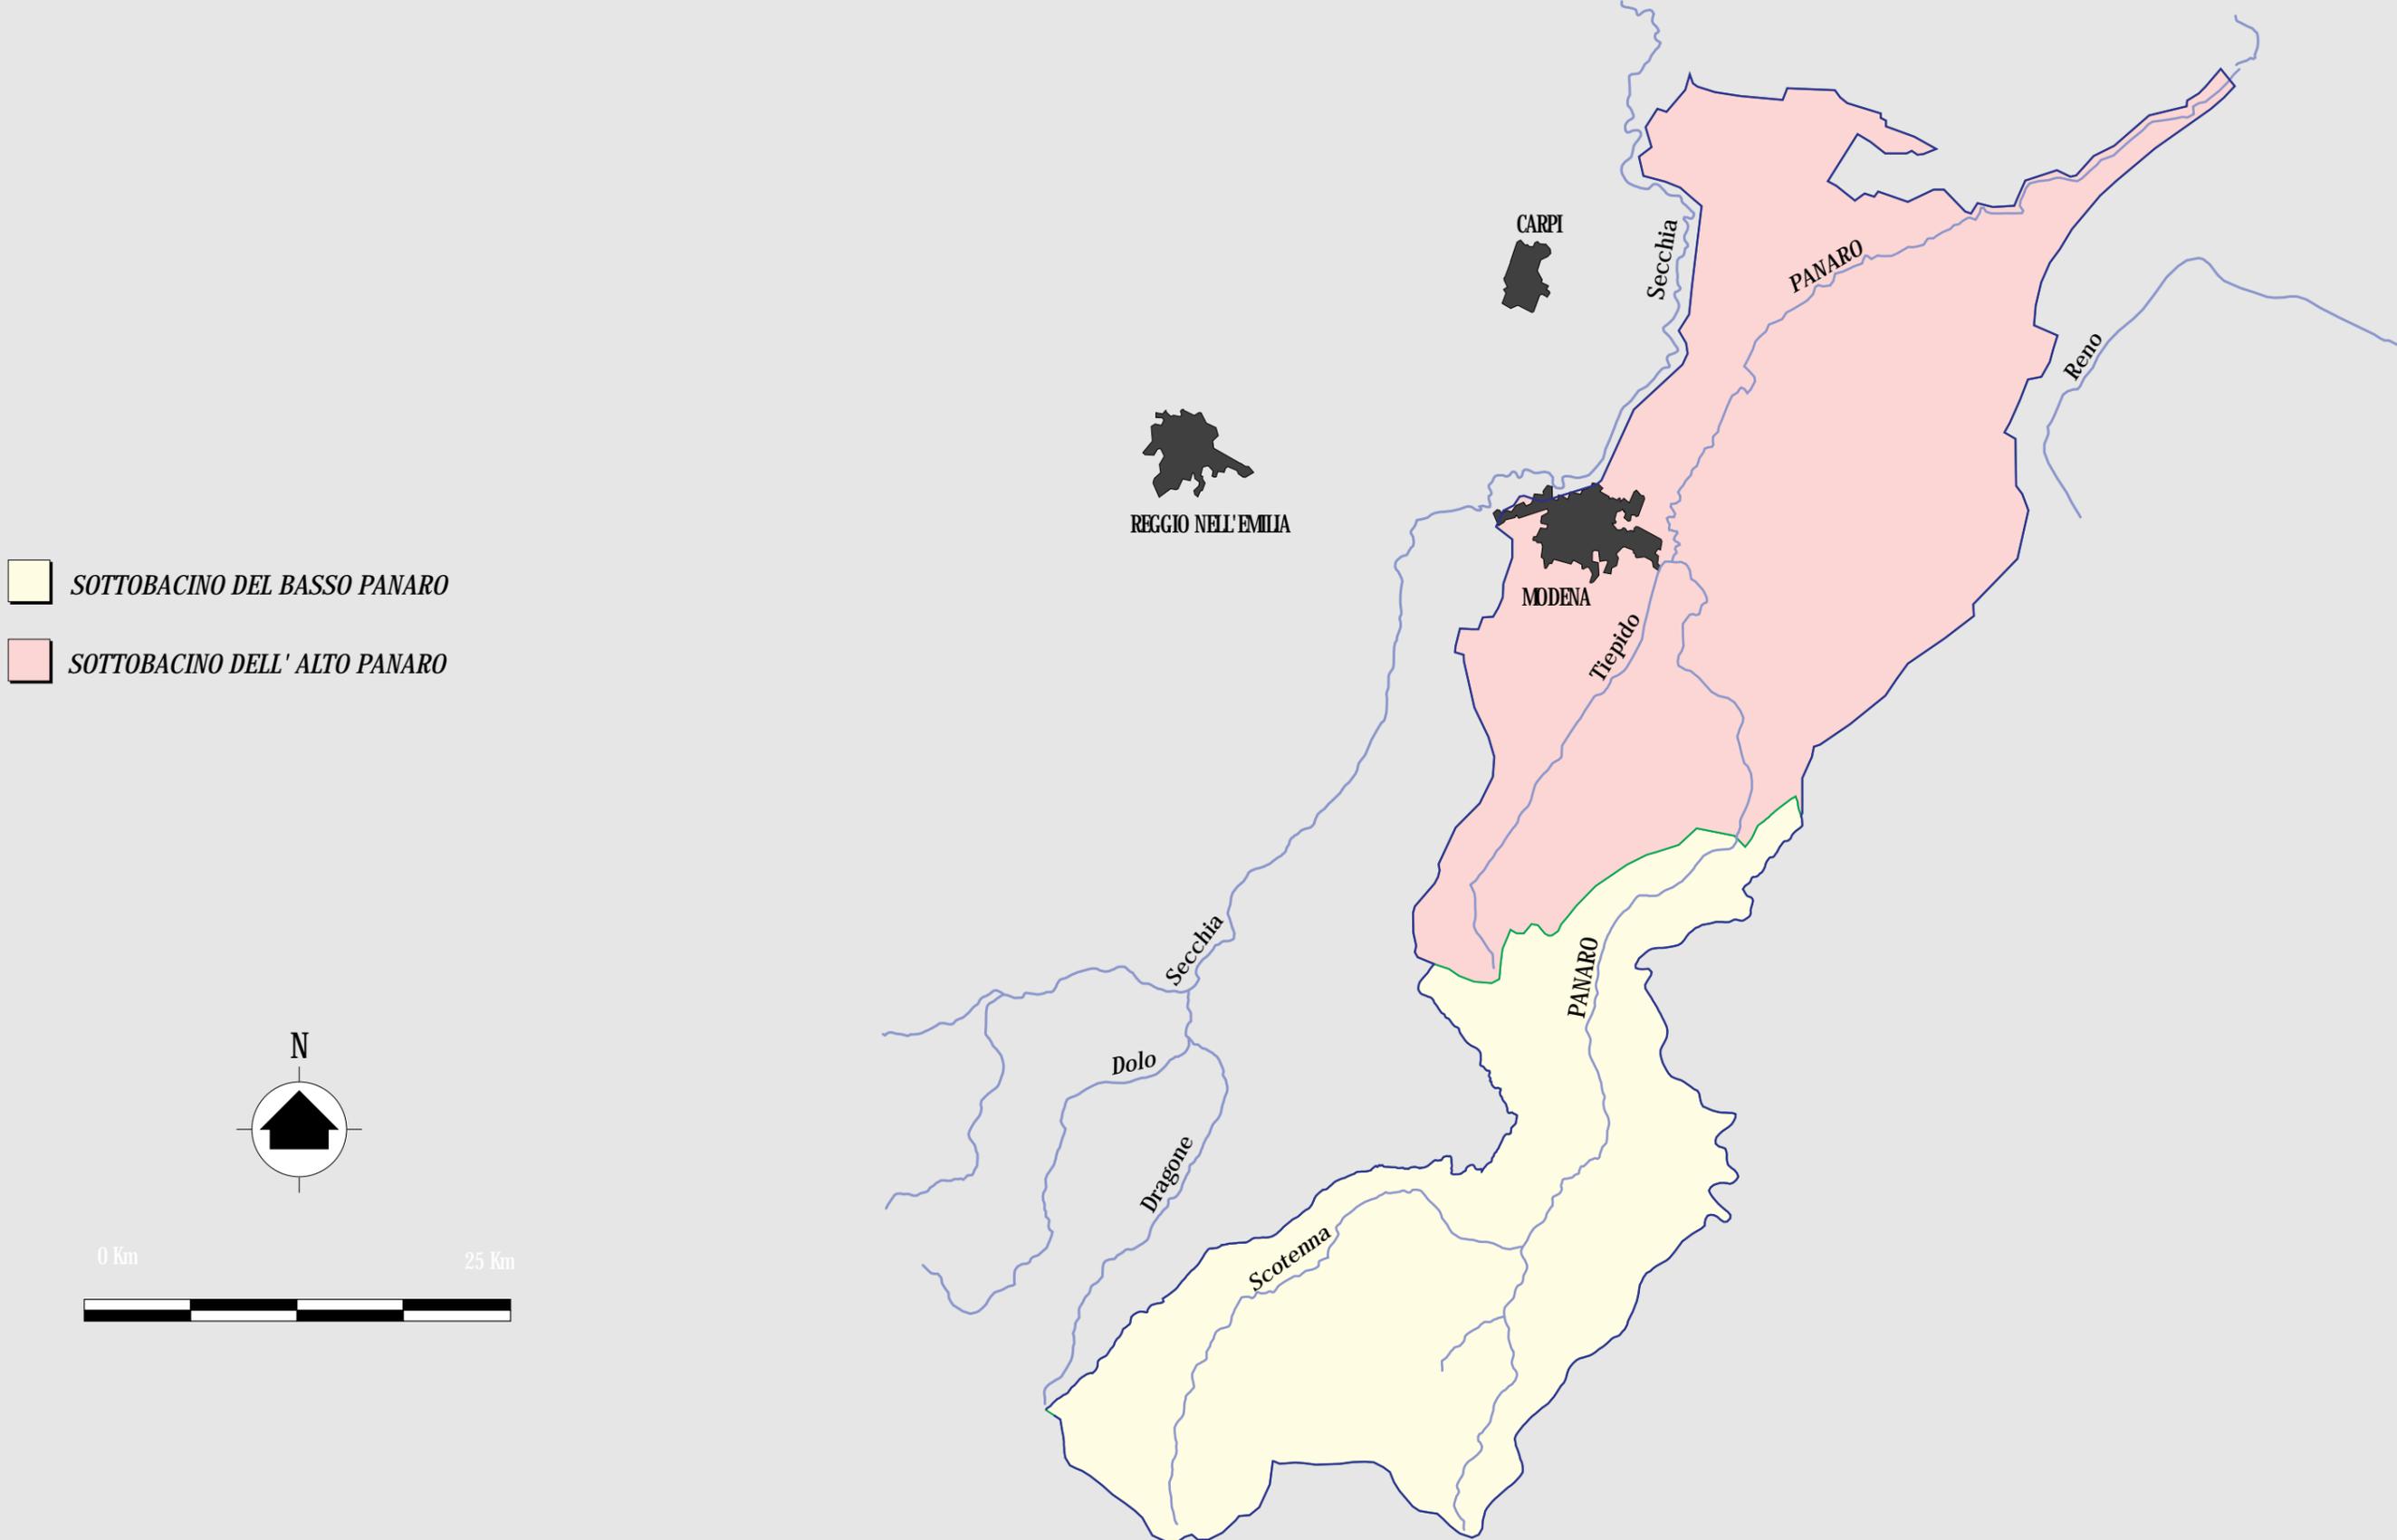
**FIG. 34.1. BACINO DEL FIUME PANARO:
AMBITO FISIOGRAFICO**

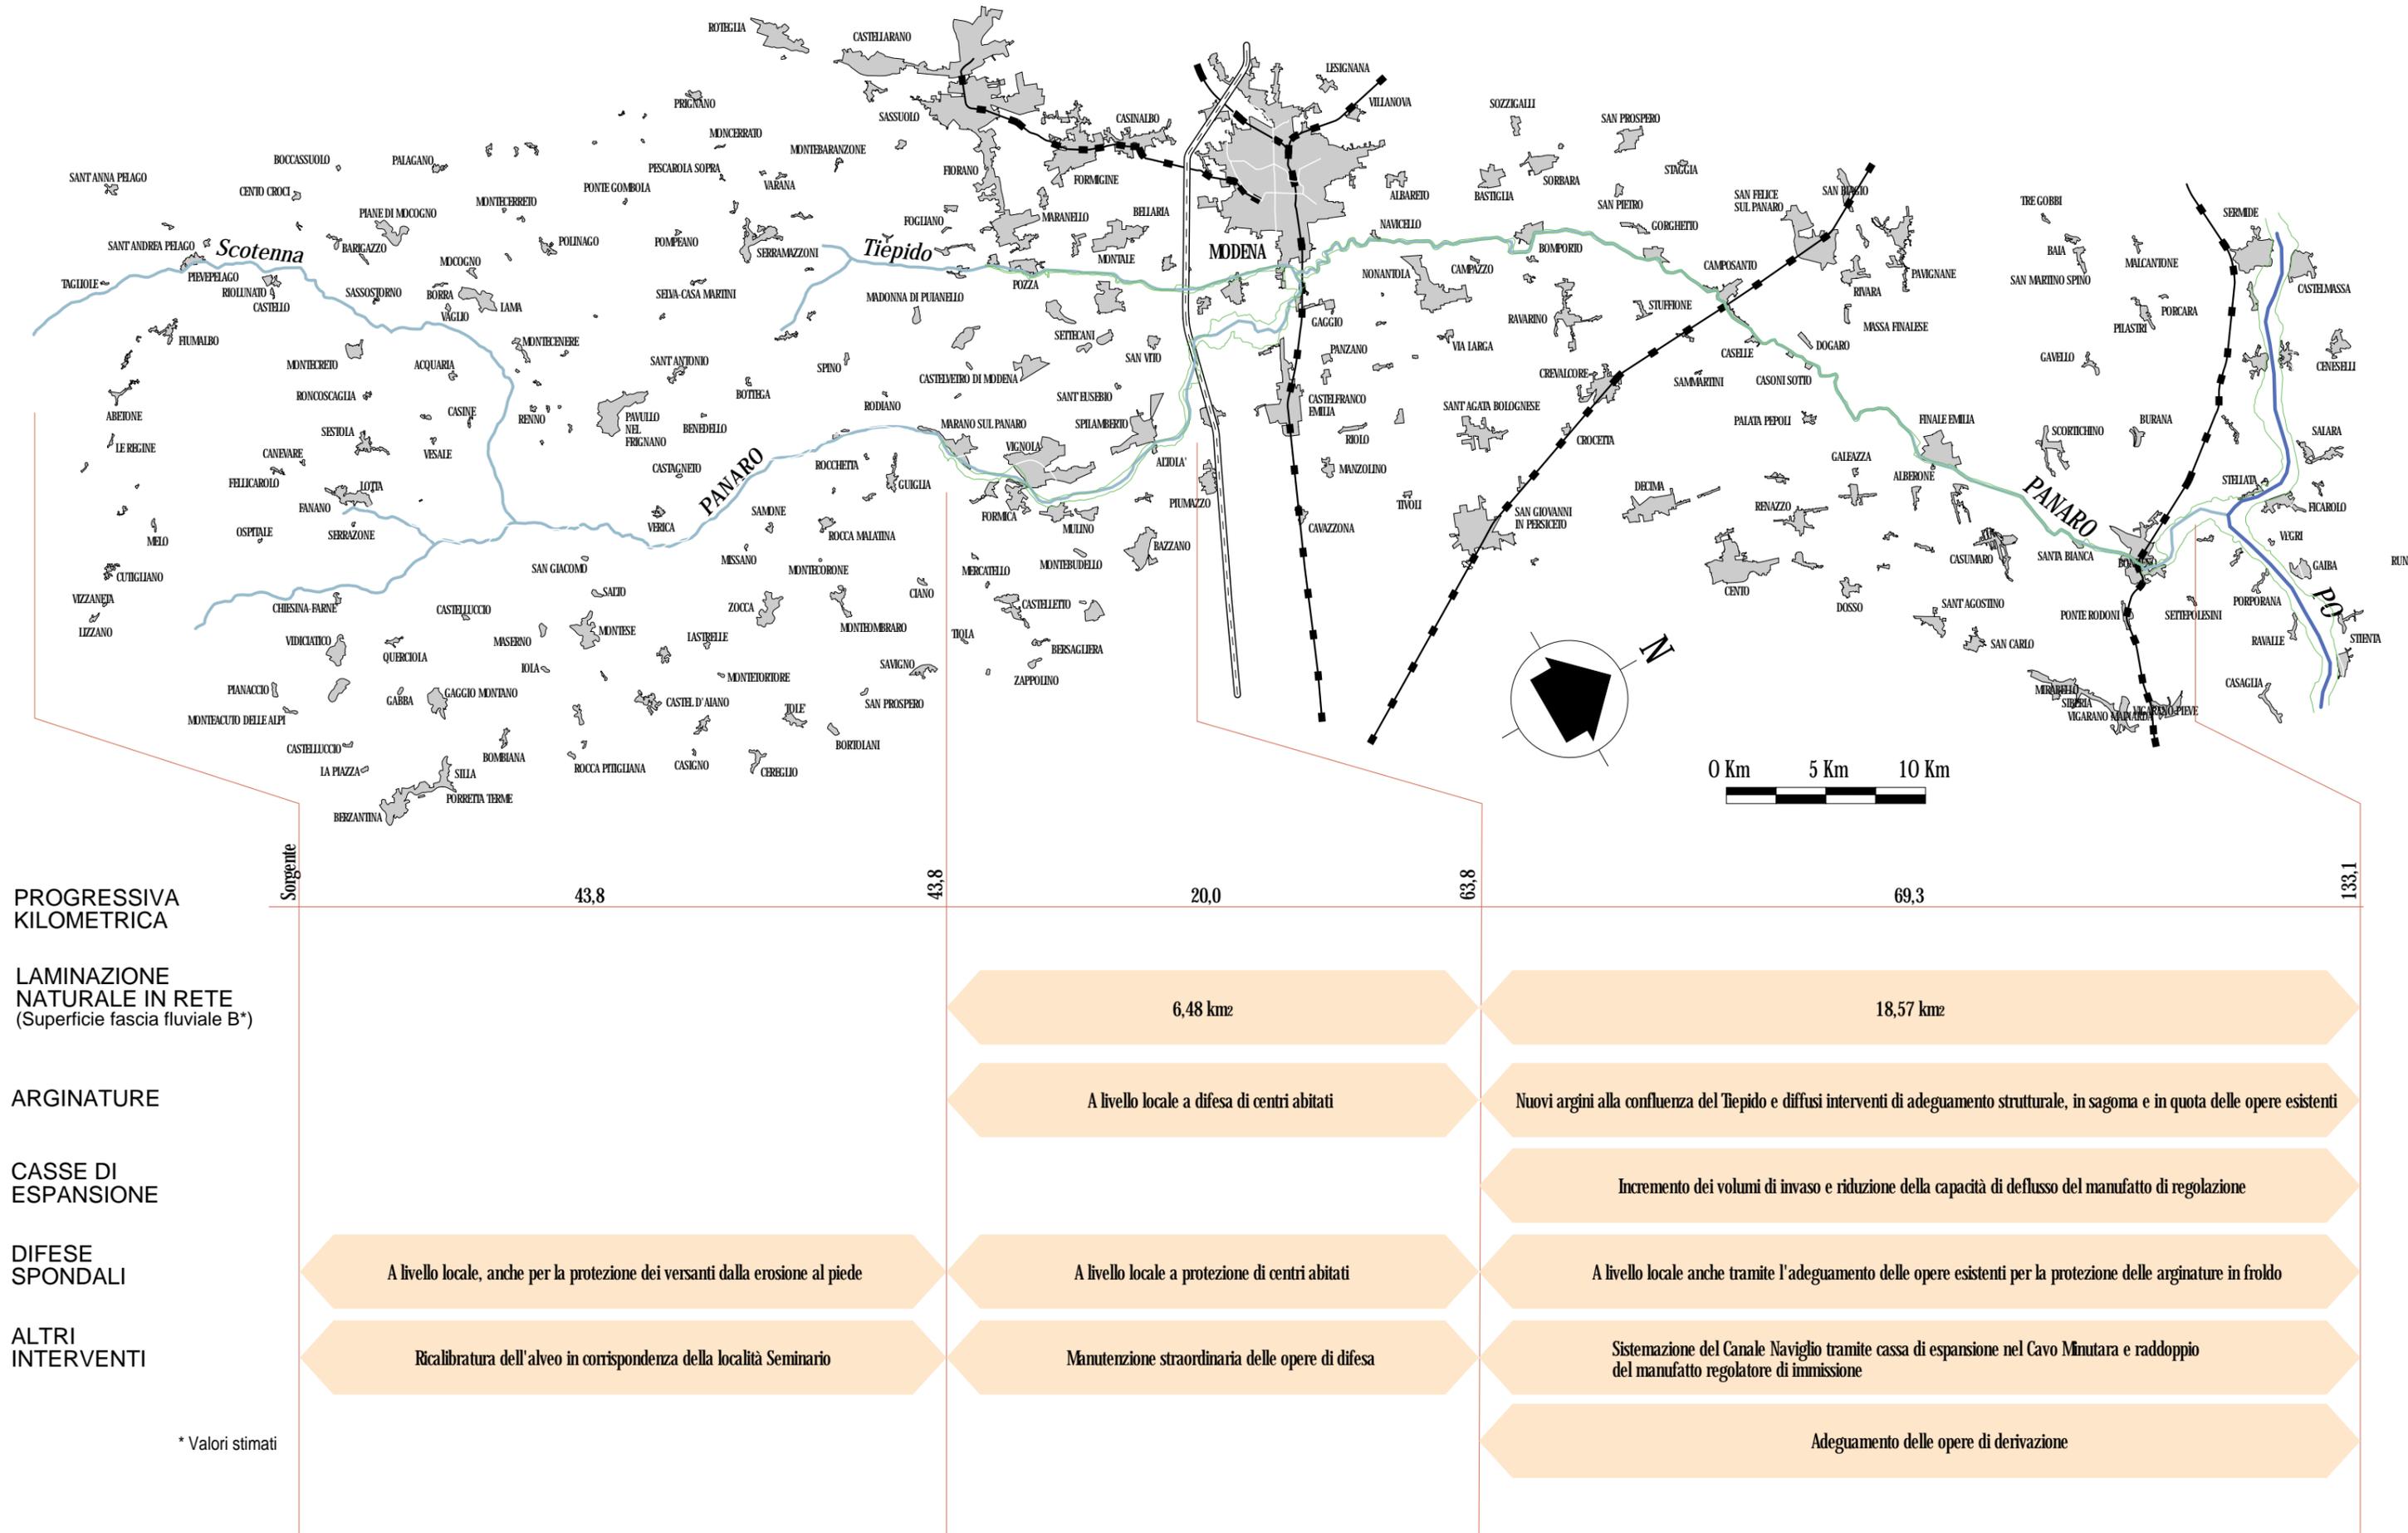
FIG. 34.2. SINTESI DEL QUADRO DEGLI INTERVENTI SULL'ASTA DEL PANARO DALLA SORGENTE FINO ALLA CONFLUENZA IN PO

Realizzazione di nuove opere di difesa spondale a livello locale, di completamento e integrazione di quelle esistenti, con funzione di contenimento dei fenomeni di divagazione trasversale dell'alveo inciso.

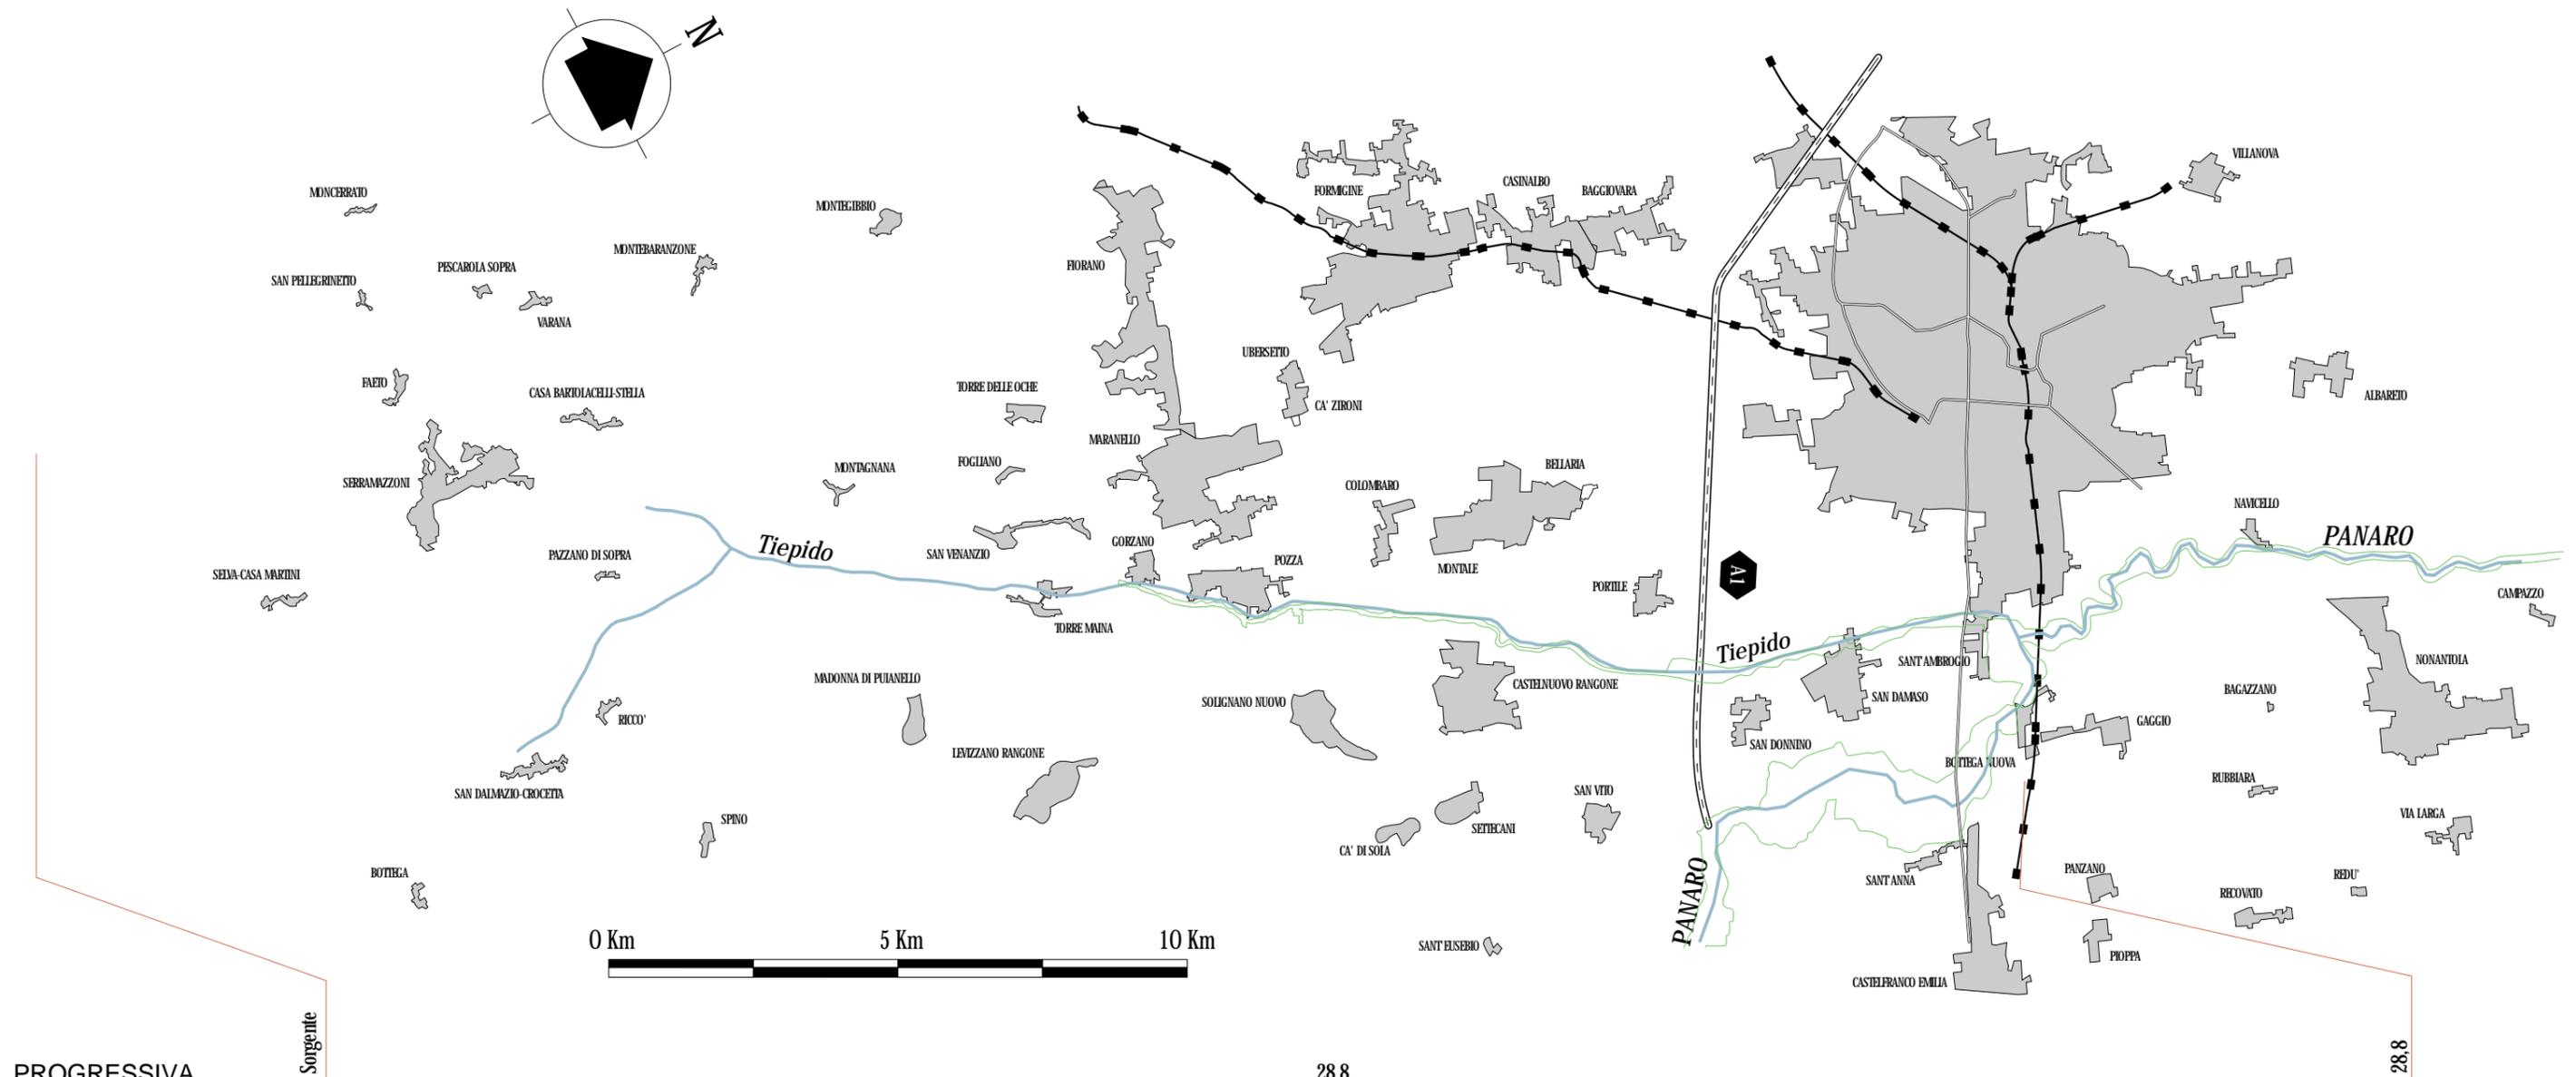
FIG. 34.3. SINTESI DEL QUADRO DEGLI INTERVENTI SULL'ASTA DEL TIEPIDO DALLA SORGENTE FINO ALLA CONFLUENZA IN PANARO
