AUTORITA' DI BACINO DEL FIUME PO  
PARMA

Bacino Idrografico  
del Fiume Po  
- Nodi critici -  
Tanaro - TA01  
Ceva

Interventi di Piano  
(PAI - PSFF)  
Tav. 1 di 3

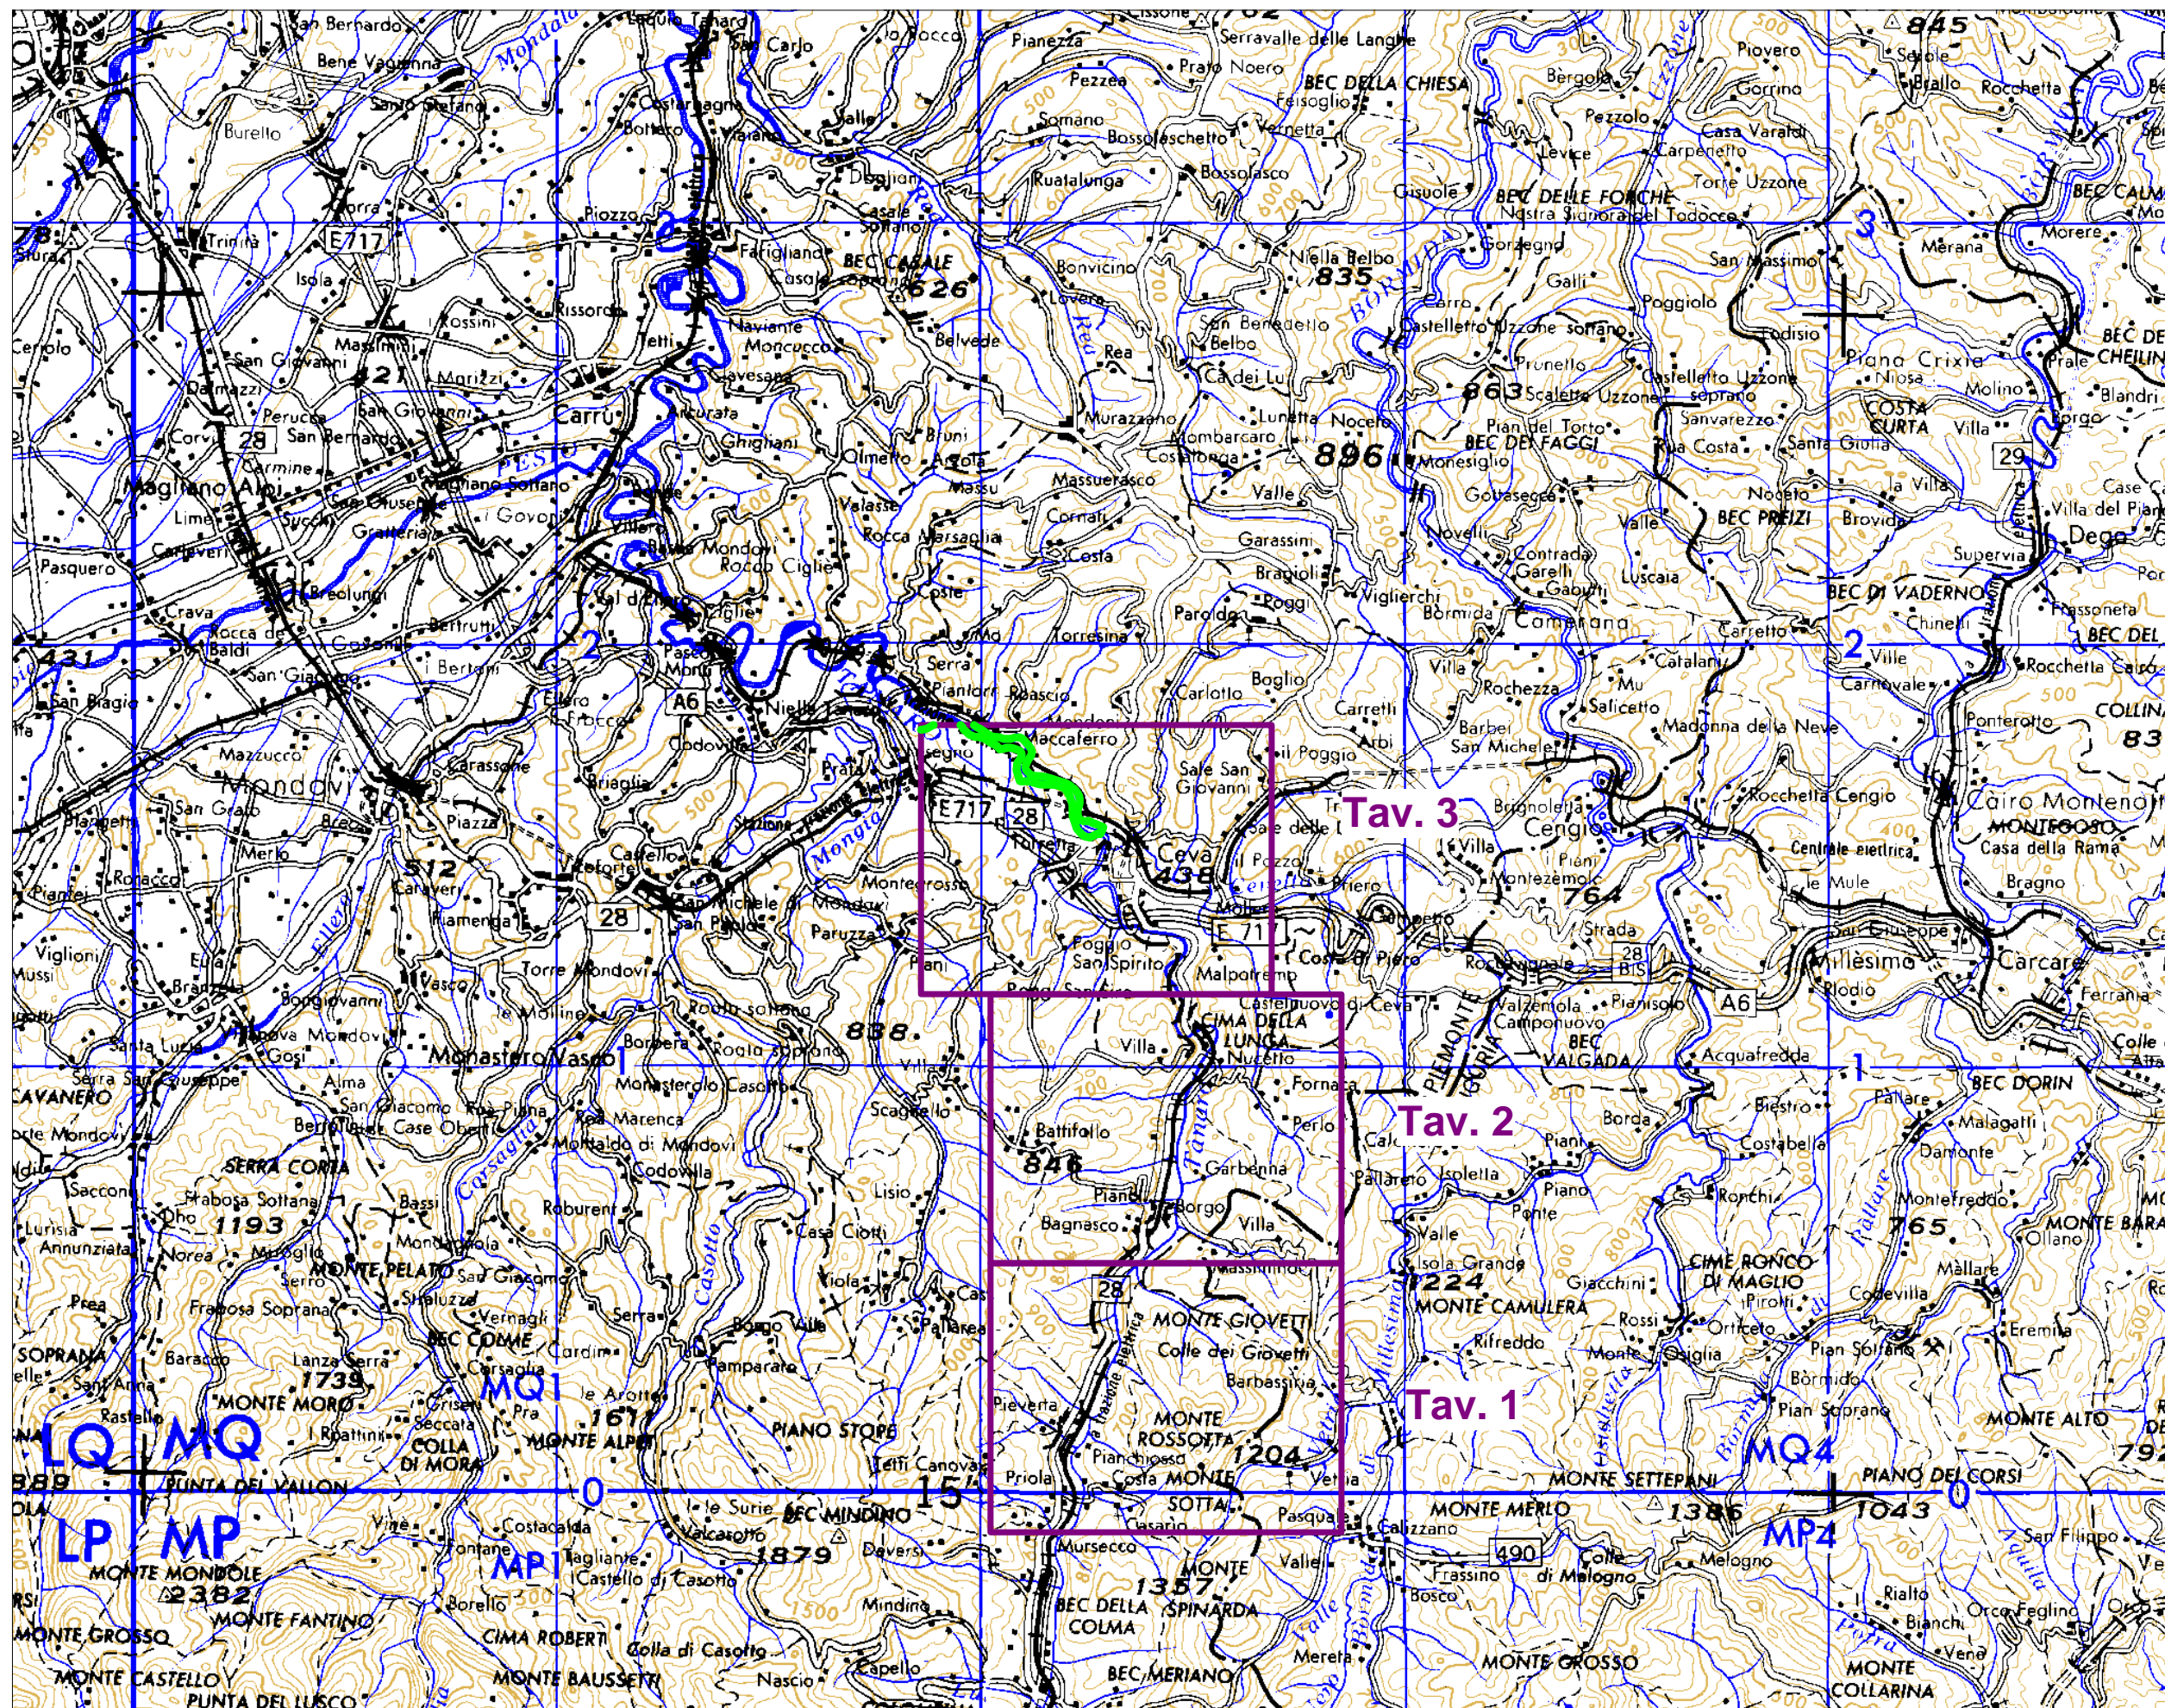
Inquadramento generale

— Limite della fascia B  
- - - Limite della fascia B  
di progetto

□ Caratteri fisiografici  
e territoriali  
□ Caratteri geomorfologici  
■ Interventi di Piano (PAI - PSFF)

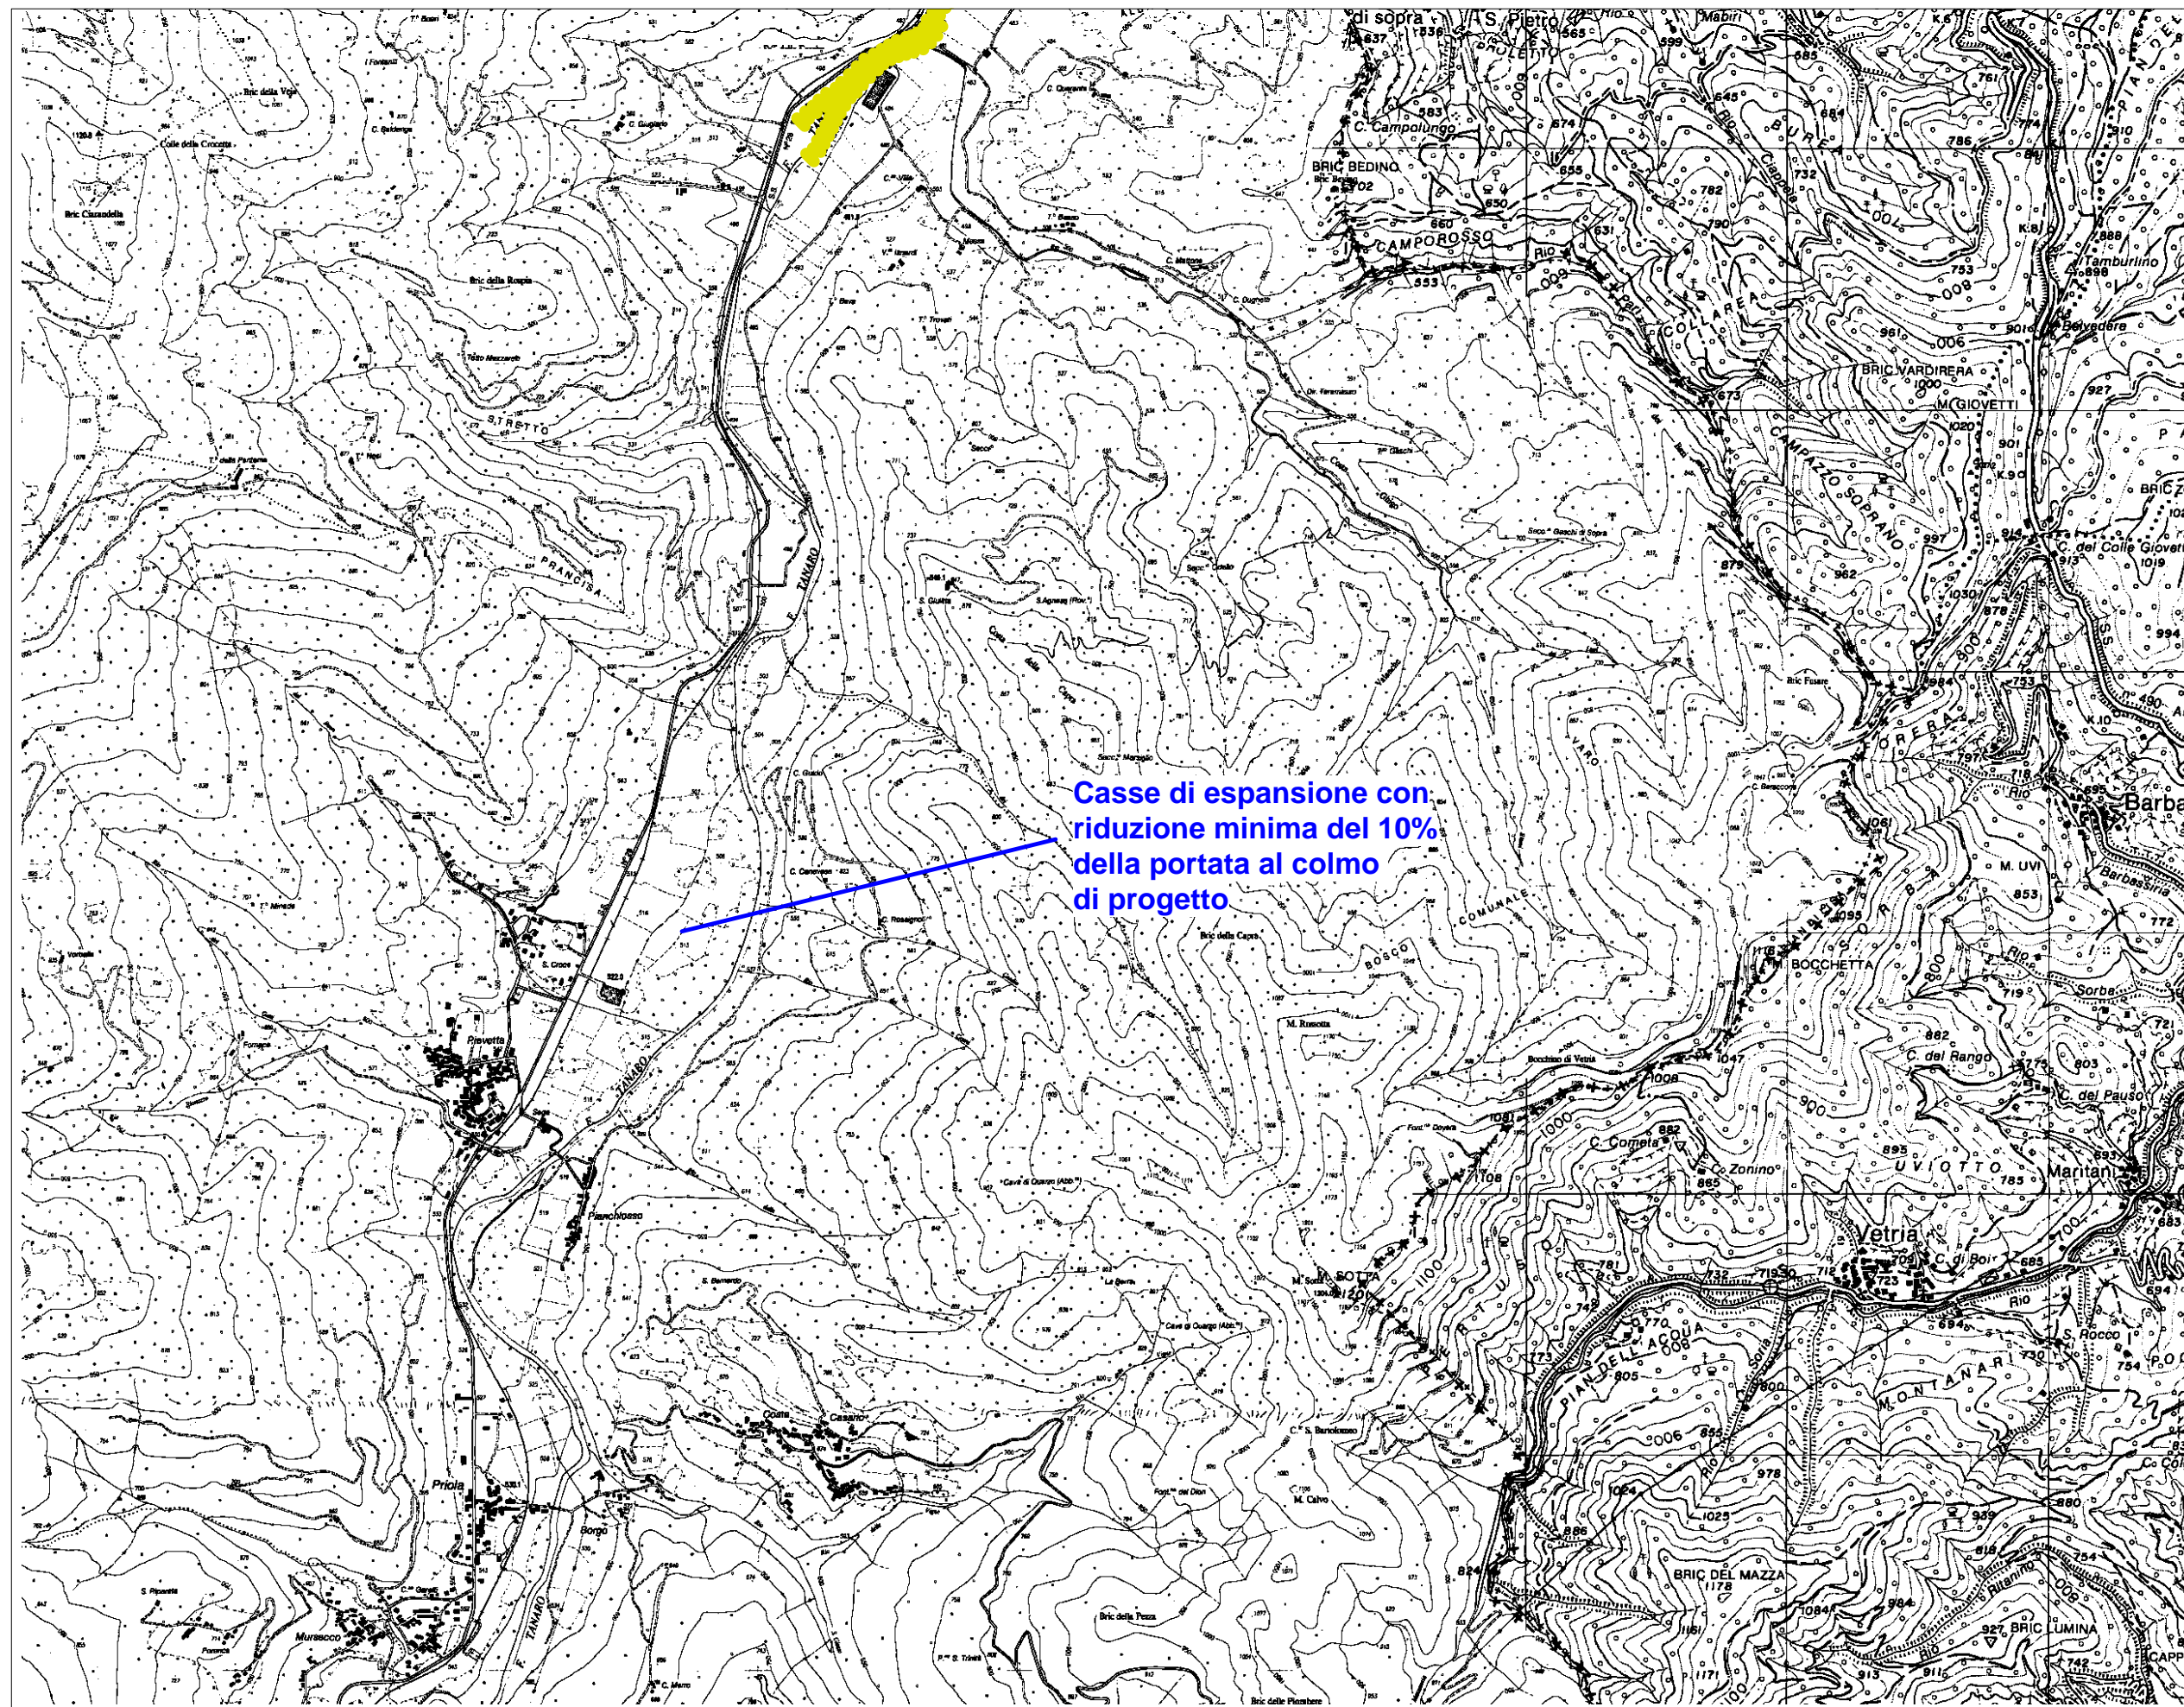
Adegumento Interventi  
delle difese arginali in  
corrispondenza  
della città

Casse di espansione con  
riduzione minima del 10%  
della portata al colmo  
di progetto

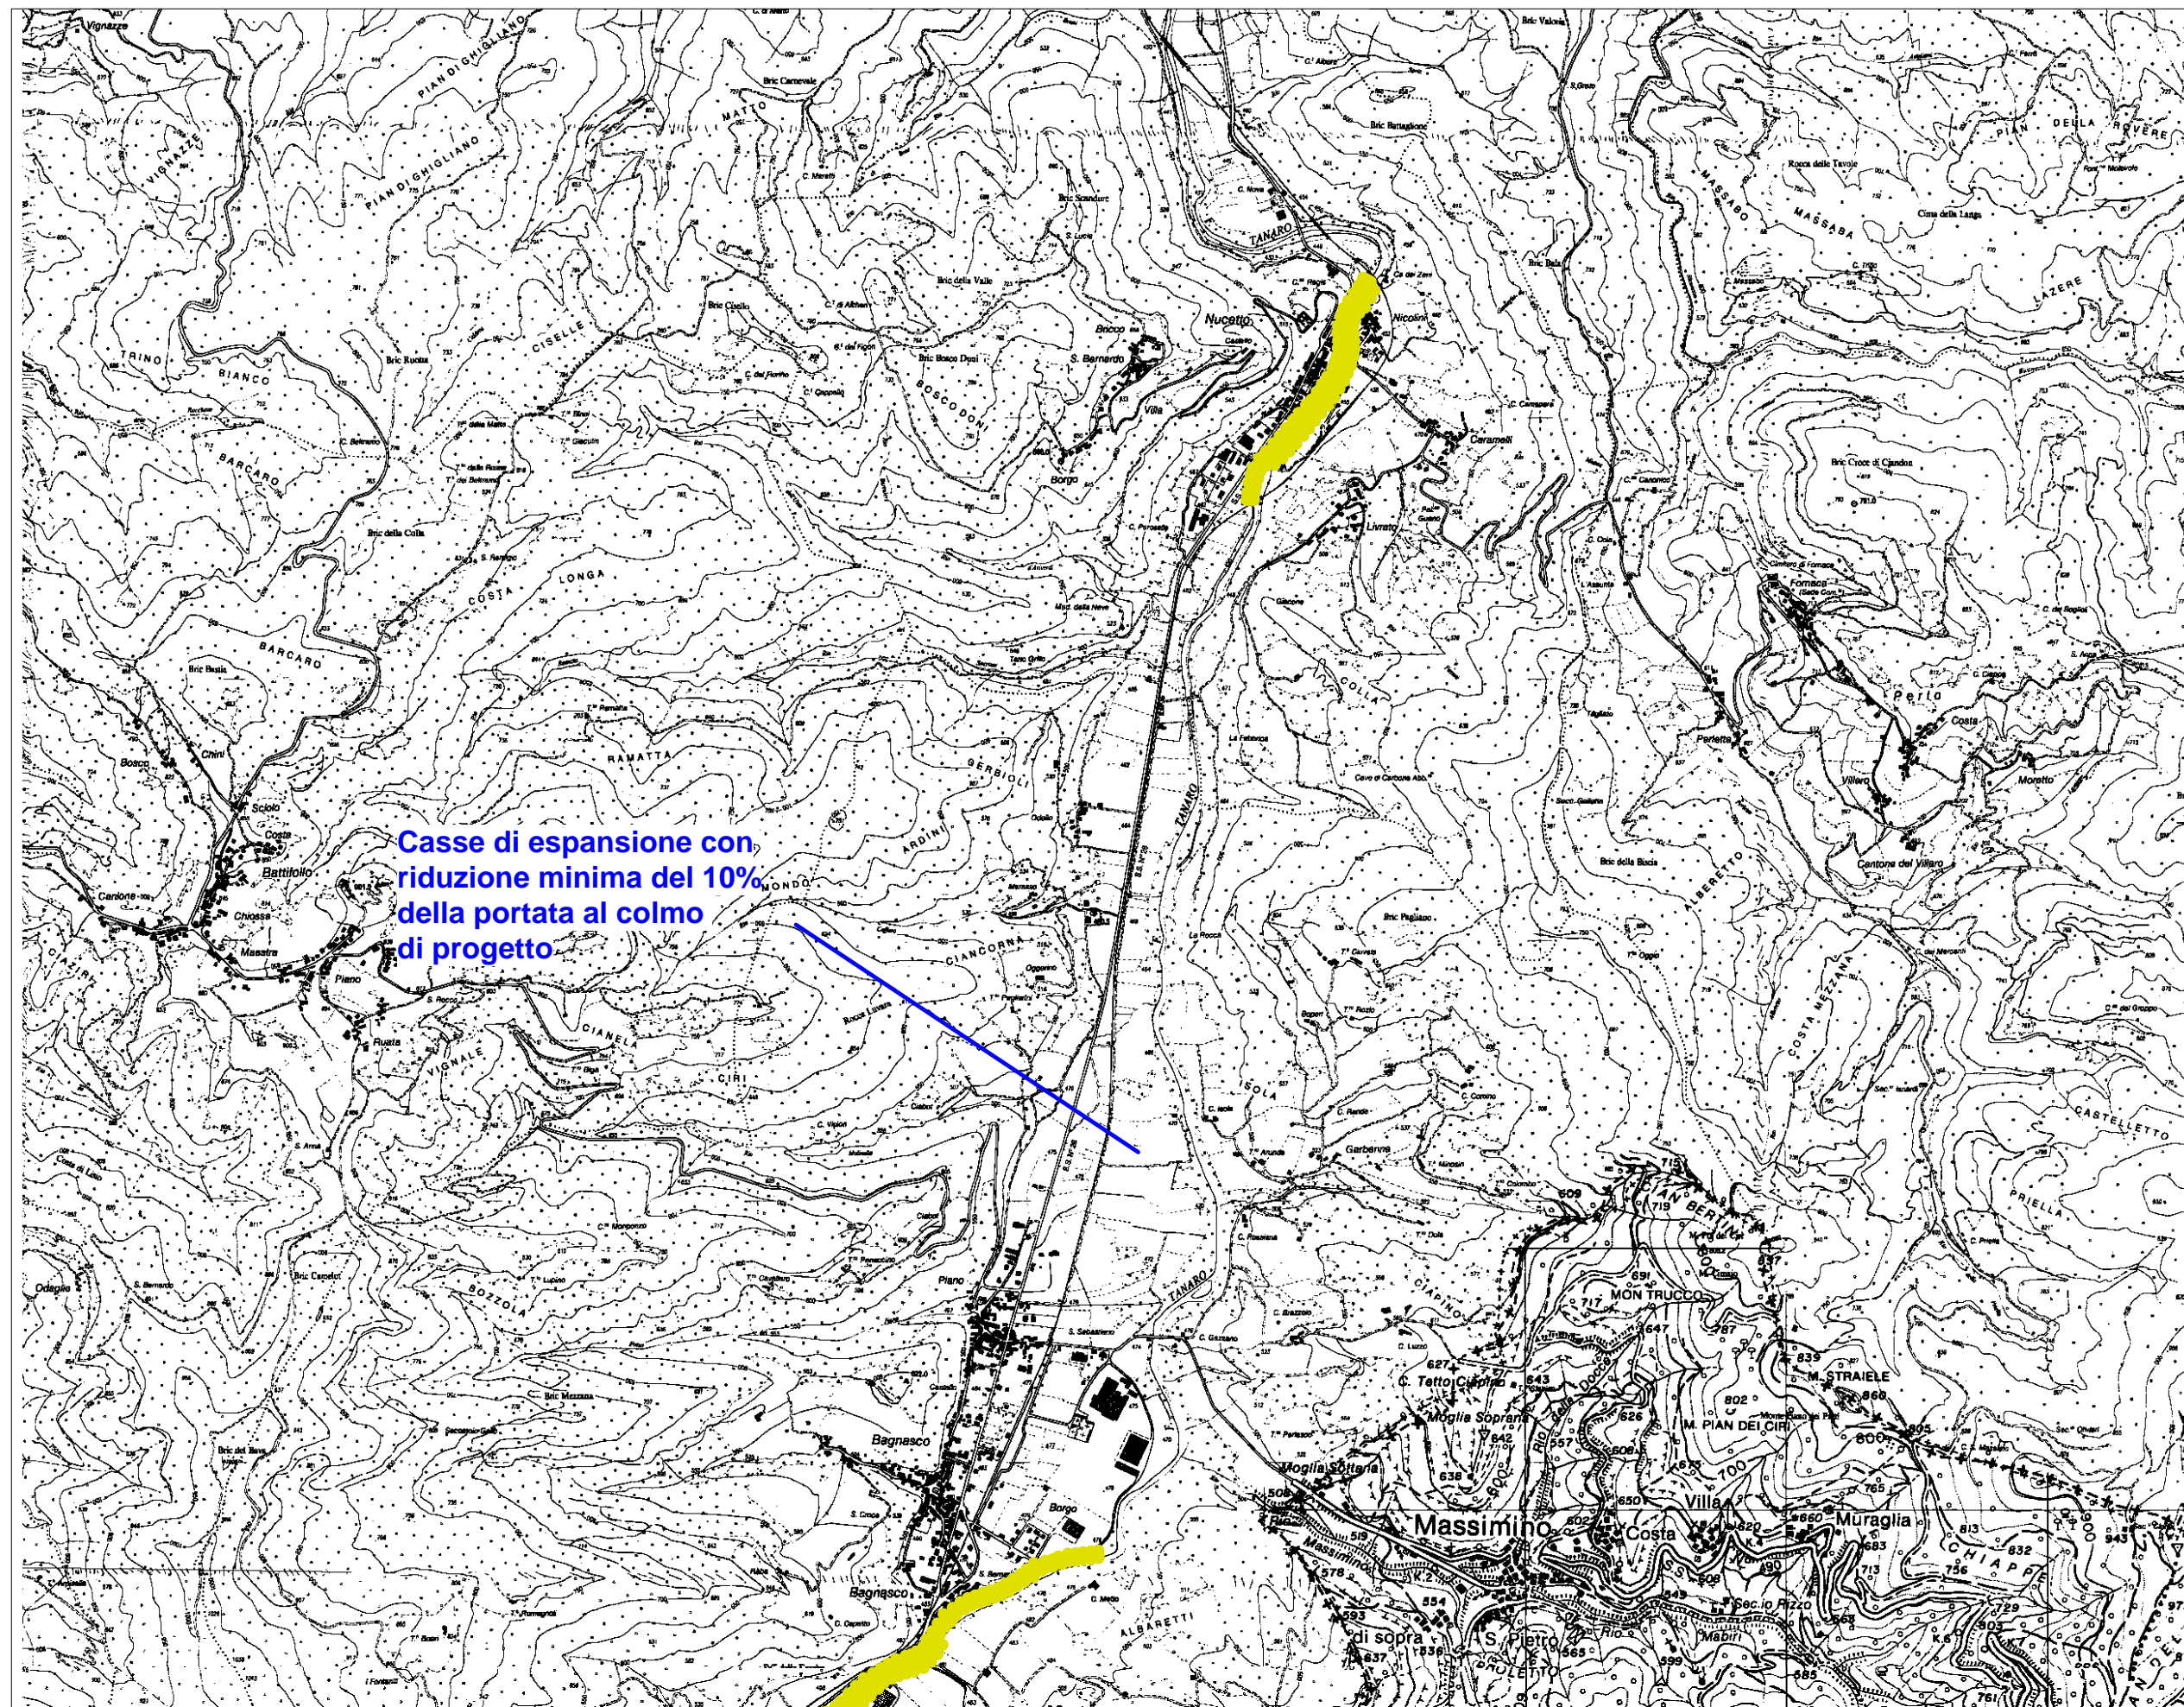
Interventi di Piano  
(PAI - PSFF)  
Tav. 2 di 3

Adegumento  
delle difese  
arginali in  
corrispondenza  
della città Interventi

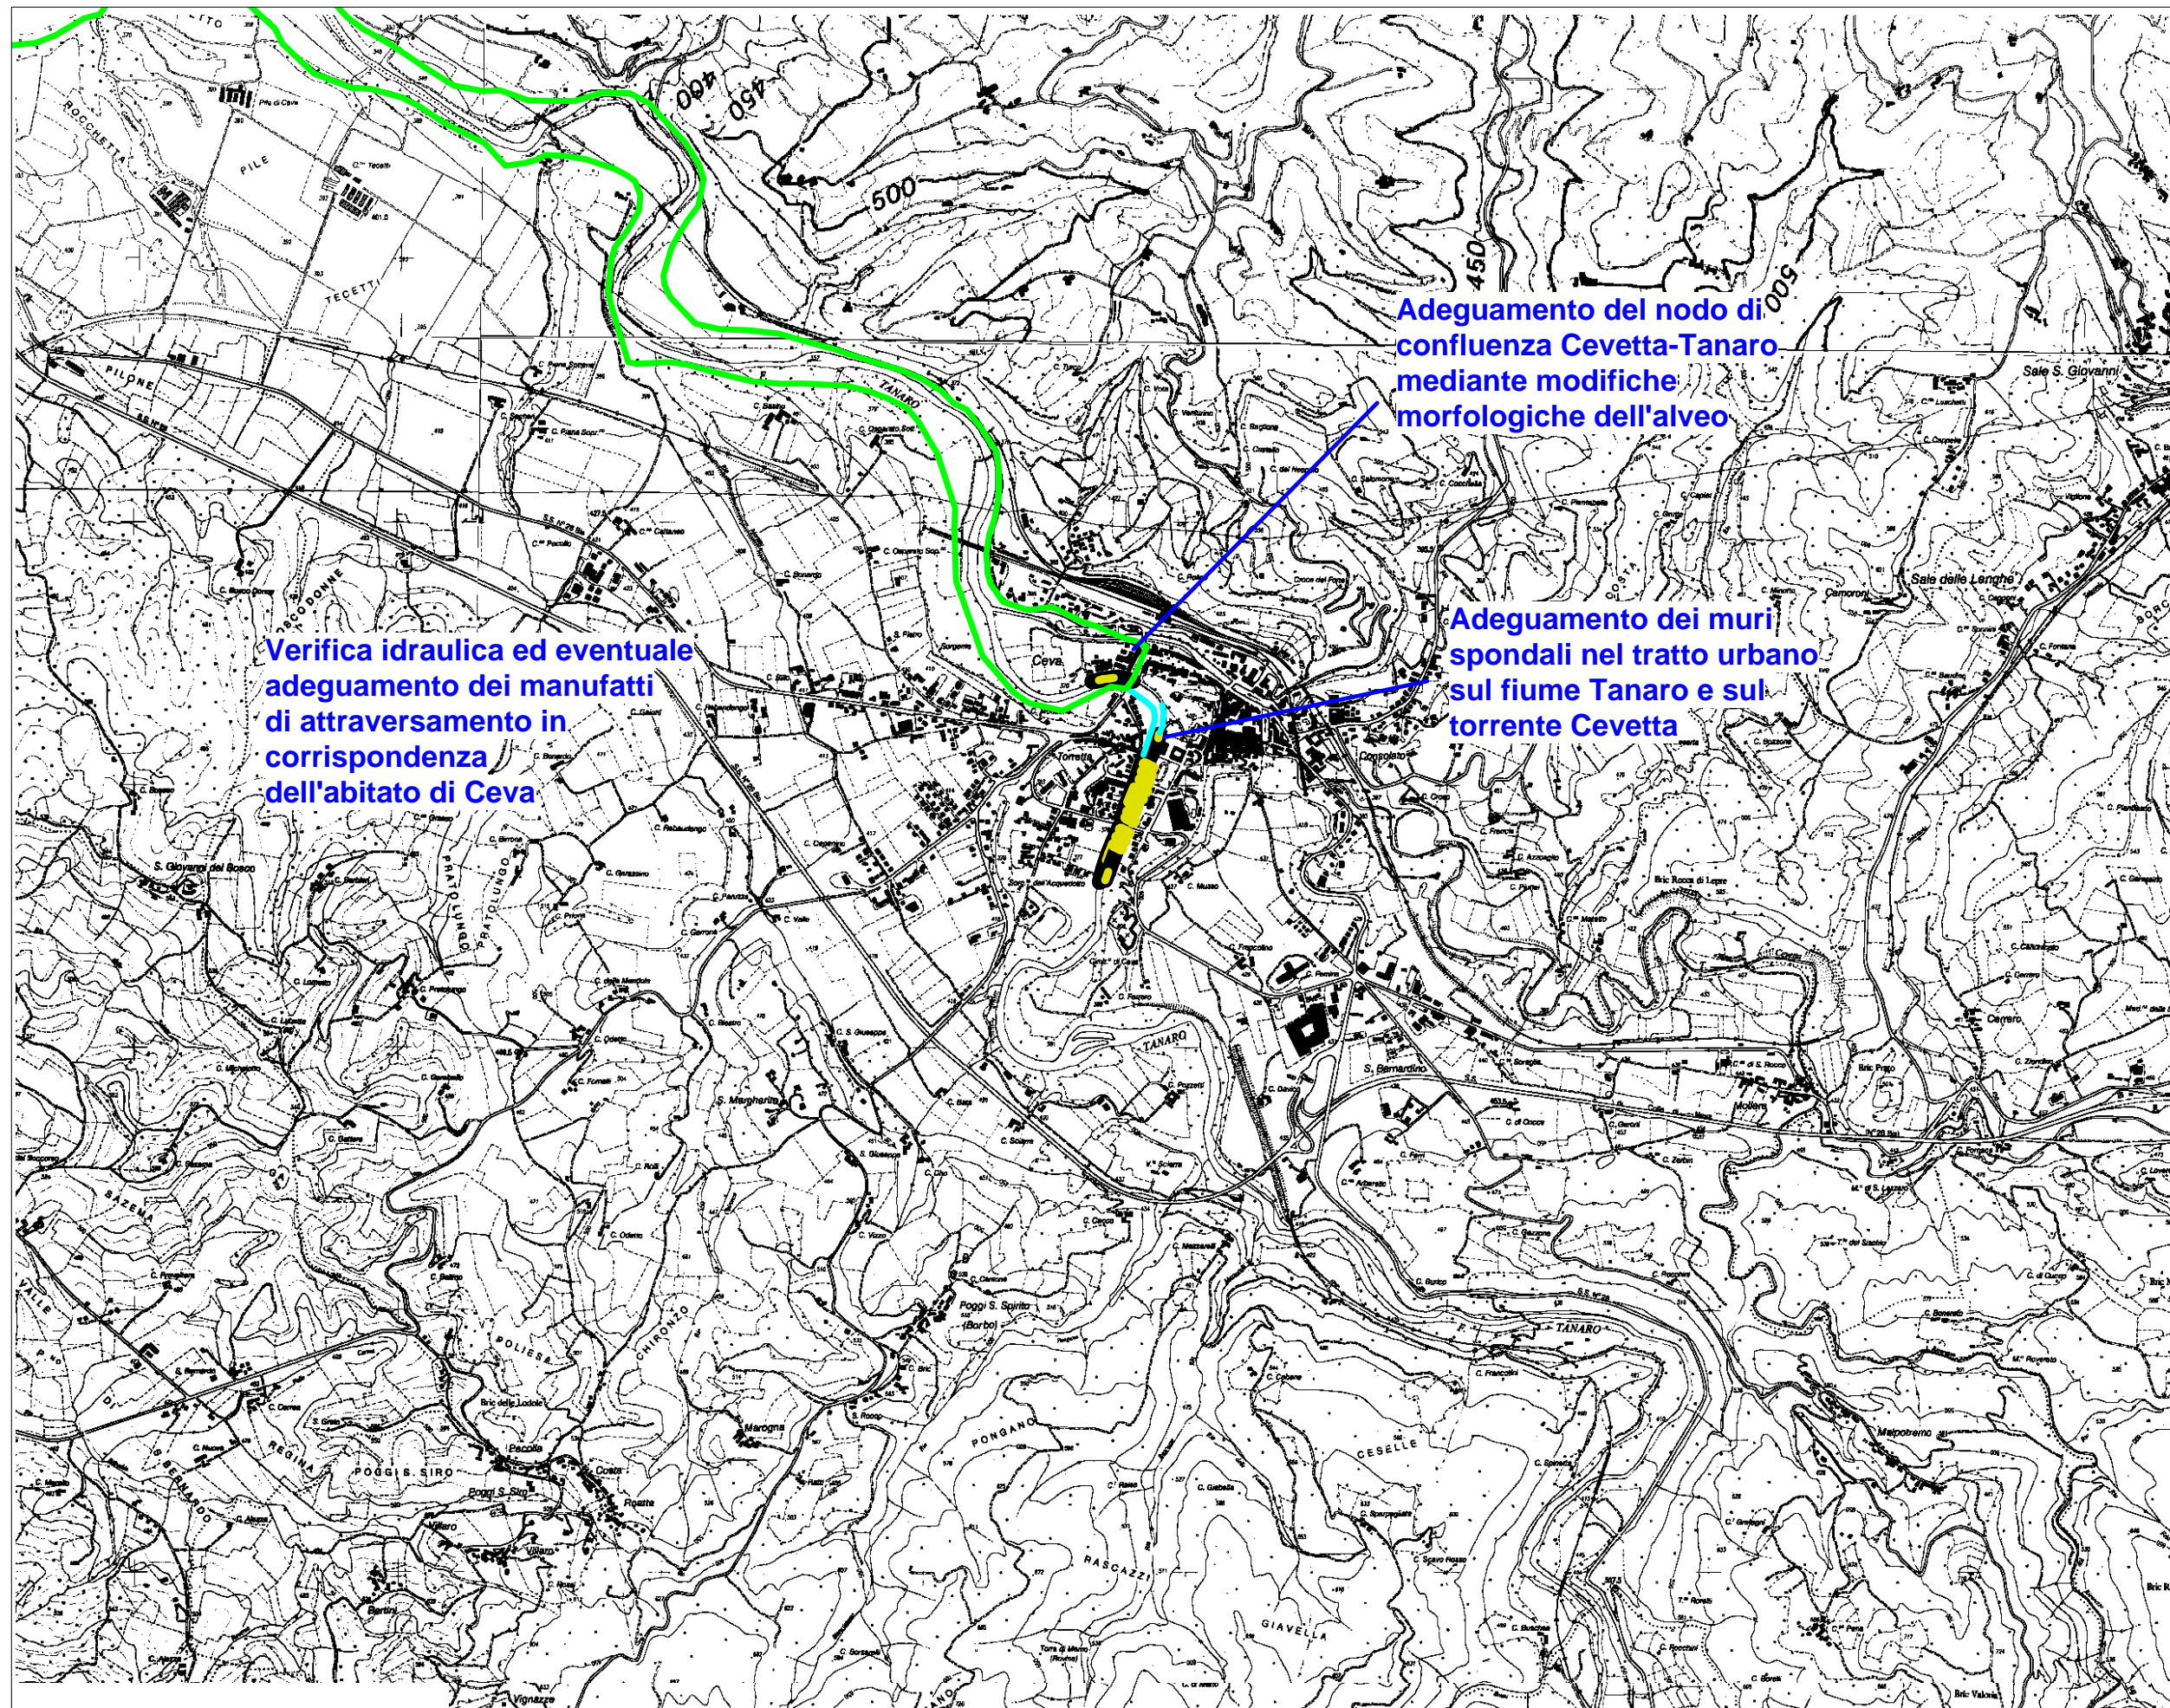
Interventi di Piano  
(PAI - PSFF)  
Tav. 3 di 3

Interventi  
delle difese  
arginali in  
corrispondenza  
della città

Verifica idraulica ed eventuale adeguamento dei manufatti di attraversamento in corrispondenza dell'abitato di Ceva

Adeguamento del nodo di confluenza Cevetta-Tanaro mediante modifiche morfologiche dell'alveo

Adeguamento dei muri spondali nel tratto urbano sul fiume Tanaro e sul torrente Cevetta
